Besiktningssprotokoll

Anticimex Försäkringsbesiktning i samarbete med Fastighetsbyrån

Fastighetsbeteckning: Kyrkosund 1:95	
Fastighetsadress: Valmutvägen 46	
Postnummer: 452 05	Ort: Sydkoster

Besiktningdatum: 2022-04-26	Protokollnummer: 66872944
Temperatur: 9 °C	Väderlek: Mulet
Tekniker: Erik Åkerström	
E-post: Erik.Akerstrom@anticimex.se	
Kontor: Uddevalla	
Närvarande: Fastighetsägare samt svärdotter till fastighetsägare

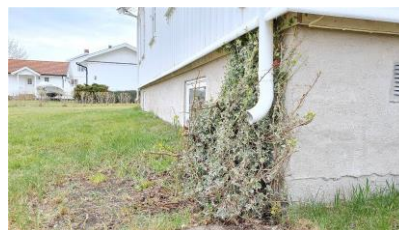
Utvändigt / Mark och sockel

- Utvändigt fuktskydd sticker upp ovan mark.
- Växter finns i anslutning till sockel.

Utvändigt fuktskydd som sticker upp ovan mark kan med tiden leda till försämrad funktion och växter i anslutning till sockel kan leda till ökad fuktbelastning mot huset.

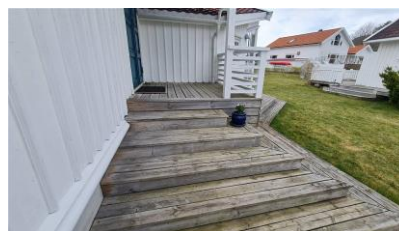
Utvändigt / Entrésektion och källartrappa

- Lösa brädor förekommer lokalt.

Bedöms som mindre brist efter en samlad bedömning.

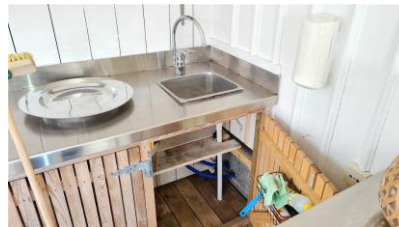
Utvändigt / Altan

- Vid köksdel finns inte fuktskydd varken i diskbänksskåp eller under kyl.
- Även lös diskho förekommer.

Vid eventuellt läckage eller felriktat vatten från blandaren kan detta leda till ökad fuktbelastning mot husets grundmur.

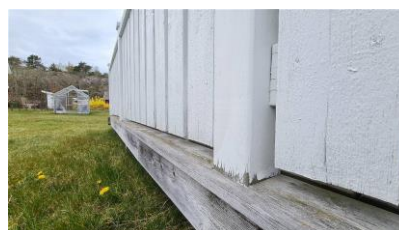
Altanräcke är i behov av målning och underhåll.

Bedöms som en mindre brist efter en samlad bedömning.

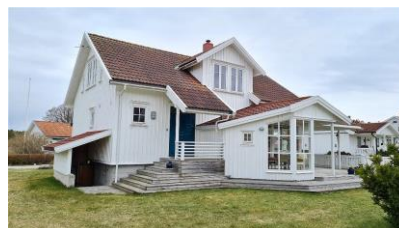
Utvändigt / Utrymme under altan, entrétrappa och källartrappa

Dessa delar har inte kunnat inspekterats på grund av bristande inspektionsmöjlighet.

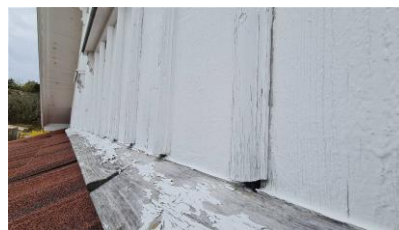
Utvändigt / Fasad

- Delar av fasaden är i behov av målning och underhåll.
- Notera också att mindre öppningar/otätheter förekommer i fasaden.

Ovannämnda anmärkningar medför risk för minskad motståndskraft mot vatteninträngning, vilket ökar risken för fuktrelaterade skador.

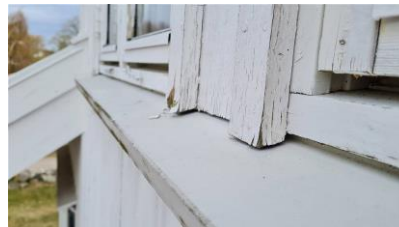
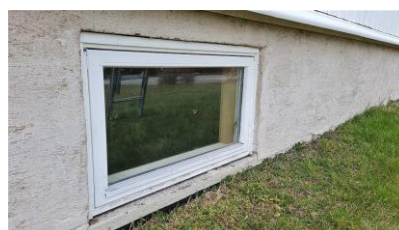
Utvändigt / Fönster

- Fönster är i behov av målning och underhåll.
- Lokalt förekommer såväl mindre rötskador som avsaknad av fönsterbleck.

Fönsterbågar och fönsterkarmar där målningsbehov finns riskerar att få fukt- och rötskador på grund av sämre vattenavvisande förmåga. För att öka livslängden på fönster rekommenderas målning och underhåll utförts, vilket inkluderar att byta ut rötskadade delar.

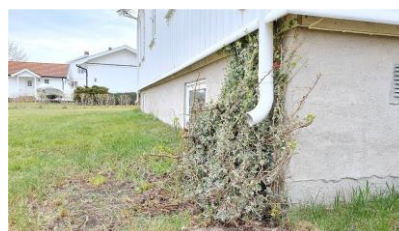
Utvändigt / Hängrännor / Stuprör

- Mindre skräpsamling i hängrännor.
- Vattnet från stuprör leds inte bort ordentligt.

Detta kan medföra att vattnet inte leds bort ordentligt, vilket då innebär en ökad fuktbelastning mot huset med ökad risk för fuktrelaterade skador.

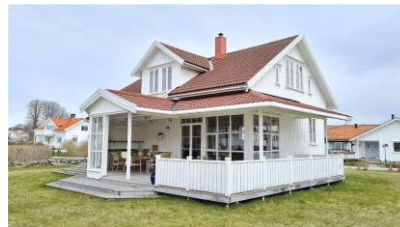
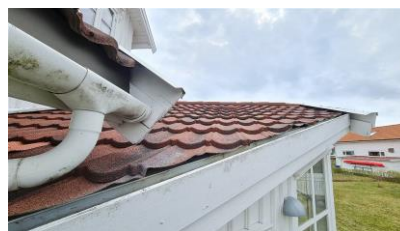
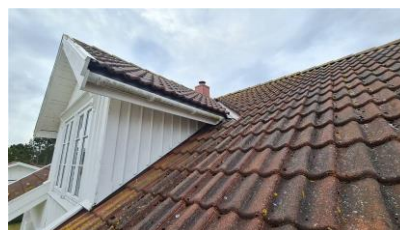
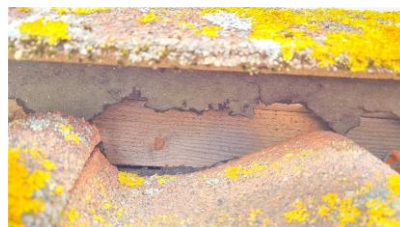
Utvändigt / Takdelar

- Mosspåväxt på bostadstaket förekommer.
- Otätheter förekommer vid takdel med plåt som yttre taktäckning.
- Pappen har delvis släppt under nockpannor.
- Sprickor finns i enstaka betongpannor.
- Vindskivor och vattbrädor av trä är i behov av underhåll, rötskador förekommer delvis.

Ovannämnda anmärkningar kan medföra minskad motståndskraft mot vatteninträngning.

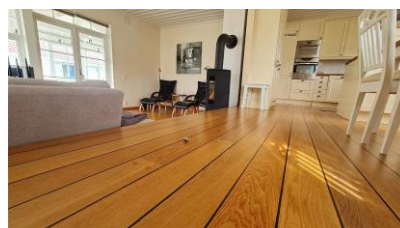
Hela huset / Allmänt

- Lokalt i delar av husets boutrymmen förekommer svag golvlutning.
- Mindre defekter ses i golv, väggar och innertak i enstaka boutrymmen.

Detta är inget ovanligt förekommande i dessa typer av hus och tas med i upplysande syfte.

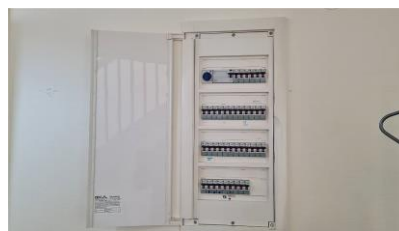
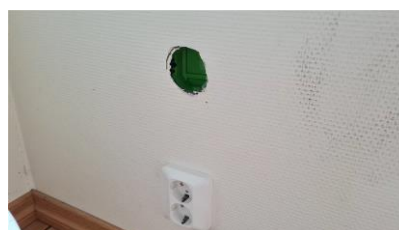
Hela huset / El

- Gruppförteckning finns ej vid elcentral.
- Inget lock finns till apparat som finns i entréhall.
- Inga doslock finns vid enstaka förberedda elanslutningar på övre plan.

Det rekommenderas att gruppförteckning finns och att lock monteras. Notera att inga avvikelser noterades i samband med stickprovskontroll av jordade uttag i kök och våtrum.

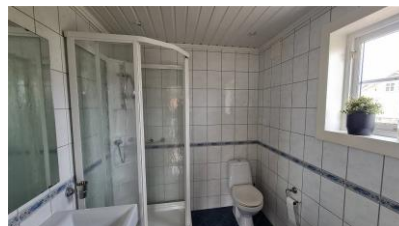
Hela huset / Ventilationen

- Fler tilluftsventiler är önskvärt i husets bostadsutrymmen.
- I badrummen och tvättstugan finns inte förstärkt mekanisk frånluftsventilation.

Tilluftsventiler bör finnas i utrymmen så som sov- och allrum. Vidare rekommenderas mekanisk frånluftsventilation i våtrum för att skapa förutsättningar till ett bra inomhusklimat. Det rekommenderas se över möjligheten att förbättra ventilationen i huset, kontakta lämplig fackman vid osäkerhet.

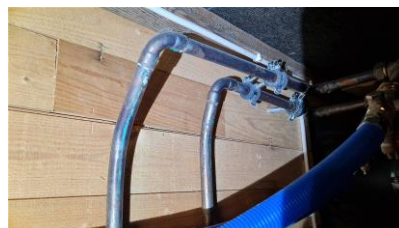
Hela huset / Rörledningar

- Ärgningar förekommer på delar av husets rörledningar.

Detta är inget ovanligt förekommande, men ärgningar kan med tiden rosta sönder, vilket då kan leda till fuktrelaterade skador.

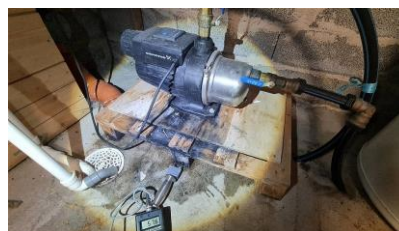
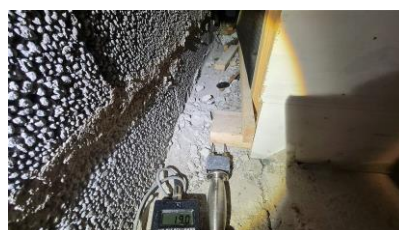
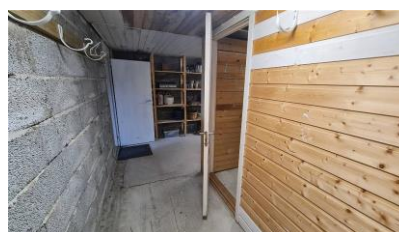
Källarplan / Allmänt i källaren

- I samband med kontroll av konstruktion uppmättes fuktkvoten i träkonstruktioner mot grundmur till 12-15%. Fuktkvoten i träreglar mot markytan uppmättes överlag till 15-19%.
- Notera att syllen inte var åtkomlig för inspektion underifrån, men att provhål togs upp i garderobsvägg i sovrum 1, varpå fuktkvoten uppmättes till 12%.
- Organiskt material i direktkontakt med marken och grundmurar.
- Stående vatten på markytan i utrymme med pumpautomat. Notera att fuktkvoten i underliggande träkonstruktioner uppmättes till över 28%.
- Vid besiktningstillfället upplevdes normal lukt i källaren.

Gällande gränsvärde finns risk för mikrobiell tillväxt om fuktkvoten överstiger 17%.

Att ha organiskt material i kontakt med utrymmets markytor och grundmurar är inte att föredra på grund av att organiskt material riskerar att bli fuktigt och drabbas av fukt- och rötskador. Även avvikande lukter kan uppstå och sprida sig vidare till resterande boendemiljön.

Det rekommenderas således att plocka bort organiskt material som står/ligger i kontakt med källarutrymmets markytor och grundmurar. I samband med bortplockande bör man kontrollera att inga följskador finns, kontakta fackman för vidare kontroll och åtgärd vid osäkerhet. Avseende stående vatten vid pumpautomat rekommenderas att säkerställa att pumpautomaten fungerar som den ska, detta kan kontrolleras av sakkunnig fackman.

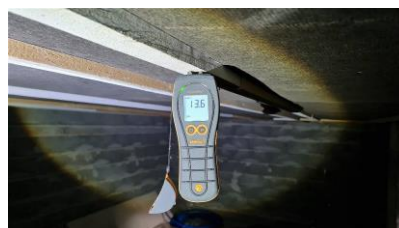
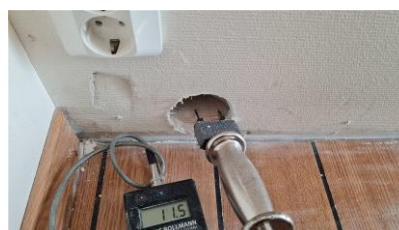
Övrig grundläggning / Krypgrund

- I samband med kontroll av krypgrunden uppmättes fuktkvoten till 12-14% i uppsatta träreglar.
- Notera att syllen inte var åtkomlig för inspektion underifrån, men att provhål togs upp i vardagsrum som påvisade en fuktkvot på 11-12%.
- Vid besiktningstillfället upplevdes normal lukt i utrymmet.

Denna konstruktionslösning är en riskkonstruktion som inte sällan drabbas av fuktrelaterade problem, vilket beror på missgynnssamma temperaturförhållanden och den omgivande luftens luftfuktighet. Detta kan resultera i mikrobiella skador (angrepp av mikroorganismer) och, i värsta fall, rötskador. Mikrobiell lukt kan då spridas till boendemiljön.

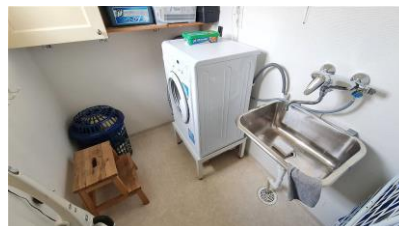
Entréplan med etagesektion / Tvättstuga

- ⚠ - Golvbrunn ligger placerad nära vägg.
- Mindre del av golvmattan ses synlig under klämring.

Detta medför risk att vatten tränger in och orsakar fuktrelaterade skador i utrymmet och omkringliggande konstruktioner.

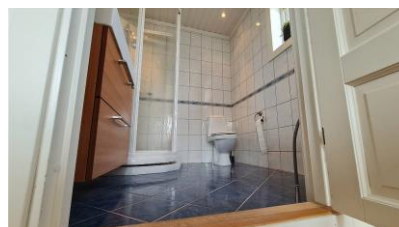
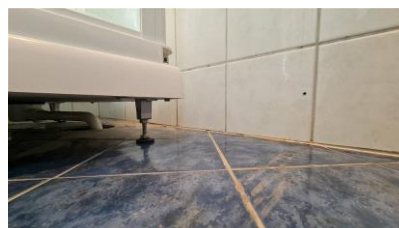
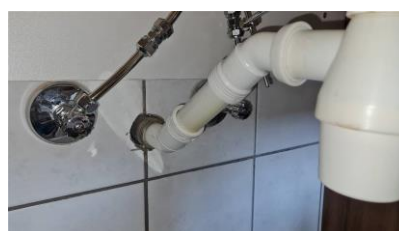
Entréplan med etagesektion / Badrum 1

- ⚠ - Felaktigt golvfall förekommer.
- Golvbrunn ligger placerad nära vägg.
- Oklart gällande tröskeluppvik.
- Otätheter finns i väggkonstruktionen bakom duschkabin.
- Otätheter finns runt avloppsrör in i vägg.
- Vid golv-/väggvinkel förekommer fogsläpp delvis.

Skulle tröskeluppvik saknas finns ökad risk för fuktrelaterade skador. Övriga anmärkningar innebär risk för fuktrelaterade skador i utrymmet och omkringliggande konstruktioner. Notera att golvbrunn inte har kunnat inspekterats i sin helhet på grund av bristande inspektionsmöjlighet vid besiktningstillfället.

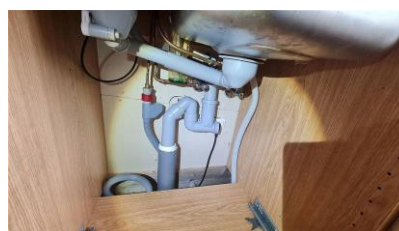
Entréplan med etagesektion / Kök

- Avloppsslang från diskmaskinen bör förankras fast ytterligare.
- Fuktskydd finns inte i diskbänksskåpet samt inte heller under vitvaror.

Ovannämnda anmärkningar är inte av ovanligt förekommande, men bedöms som risk för fuktrelaterade skador. Därav rekommenderas att ha fuktskydd under vitvaror och i diskbänksskåpet samt förankra fast avloppsslangen ordentligt för att minska risken för fuktrelaterade skador. Om fuktskydd inte är möjligt att installera på grund av byggtekniska begränsningar kan vattenlarm installeras som tillfällig lösning.

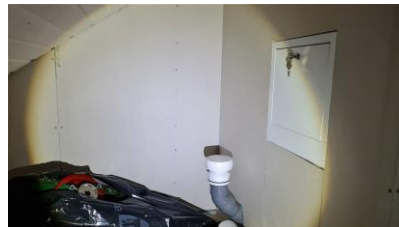
Övre plan / Sidovind

- Avluftaren avslutas på sidovind.
- Vid fuktkvotmätning uppmättes fuktkvoten till under 8%, varpå gränsvärde för mikrobiell tillväxt föreligger om fuktkvoten överstiger 17%.

Kontrollera utrymmet med jämna mellanrum för att säkerställa att ingen varm luft från avluftaren läcker ut och orsakar kondens.

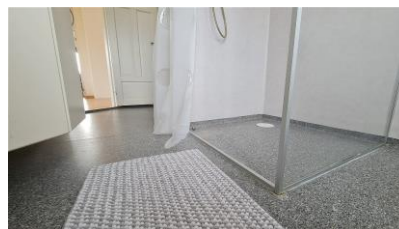
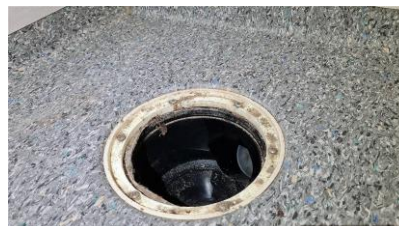
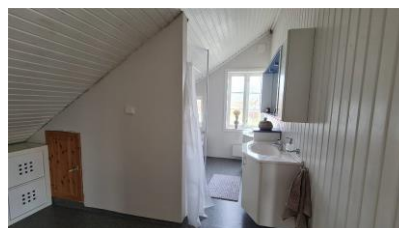
Övre plan / Badrum 2

- Bristfälligt golvfall.
- Golvbrunnen ligger placerad nära vägg och golvmattan sticker ut under klämringen.
- Otätheter finns runt avloppsrör in i vägg.

Ovannämnda brister kan medföra att vatten tränger in i omkringliggande konstruktioner med fuktskador som följd. Notera att träkonstruktioner på väggar finns i utrymmet, men befinner sig en bit ifrån duschzon.
