Holtäkt 6:6

Holtäkt 110

| Uppdragsnummer | WA1952 |
| Besiktningsdatum | 2022-04-27 |

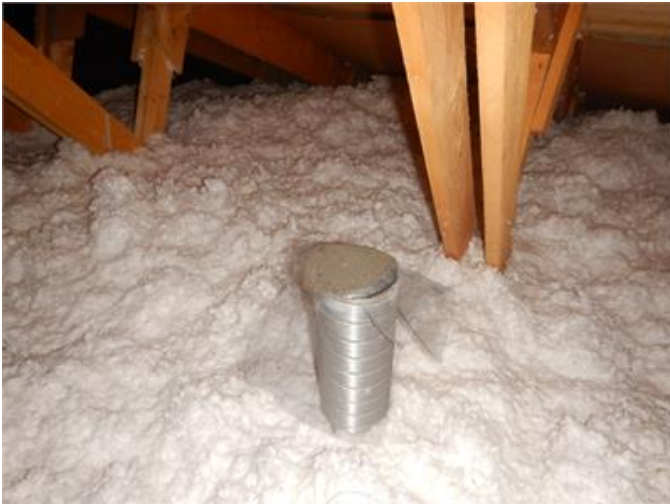
| Besiktningsresultat | | | | | |
|---|---|---|---|---|---|
| <b>Vind</b> | | X | | | -Del av vind ej åtkomlig för inspektör (ovanför pumprum och bastu & dusch) landgång saknas.<br>-Ventilationskanaler mynnar ut i vindsutrymmet, se kommentar/riskanalys. |

Ventilationskanaler från bostaden mynnar ut i vindsutrymmet vilket kan leda till kondensskador på yttertaket insida. Kontakta ventilationstekniker för bedömning av lämpliga åtgärder.

Ventilationskanaler mynnar ut på vinden.

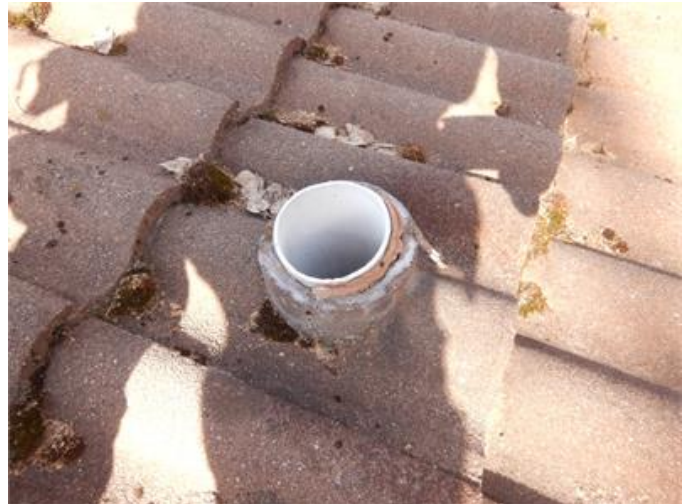
| Besiktningsresultat | | | | | |
|---|---|---|---|---|---|
| Tak | | X | | | Taket har äldre standard och takpappen och takpannornas tekniska livslängd anses vara passerad, se även info på protokollets näst sista sida Pos. 2.<br>-Färgsläpp på plåtbeslag.<br>-Otätheter omkring genomföring avloppsluftning, se bild. |

Otäteter omkring genomföring avloppsluftning.

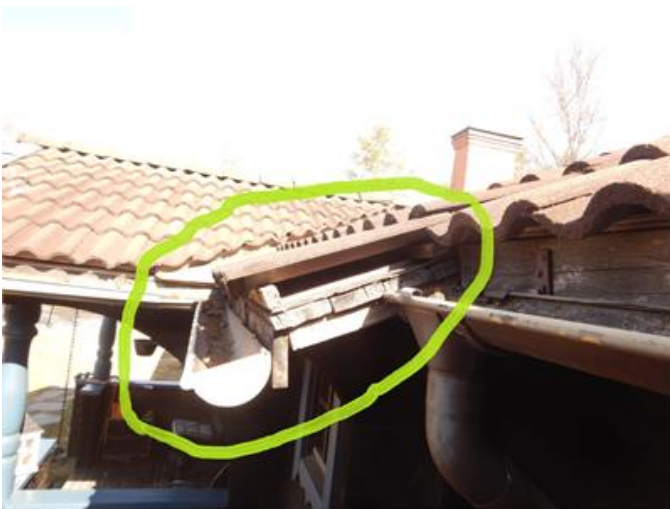
Detalj omkring takfot saknar sidobeslag.

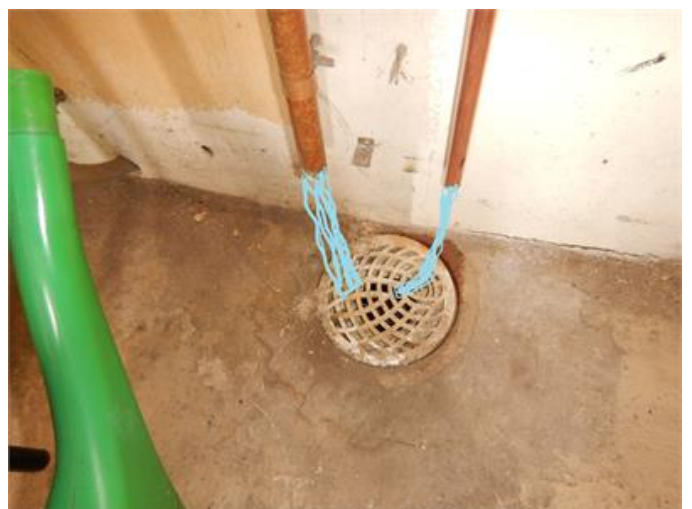
| Besiktningsresultat | | | | | |
|---|---|---|---|---|---|
| Pannrum | | X | | | Skvallerrör från övertrycksventil mynnar ut bredvid golvbrunn och bör förlängas ned i golvbrunn för att undvika fuktskador på bakomvarande vägg. Se bild. |

Skvallerrör bör ledas direkt till golvbrunn.

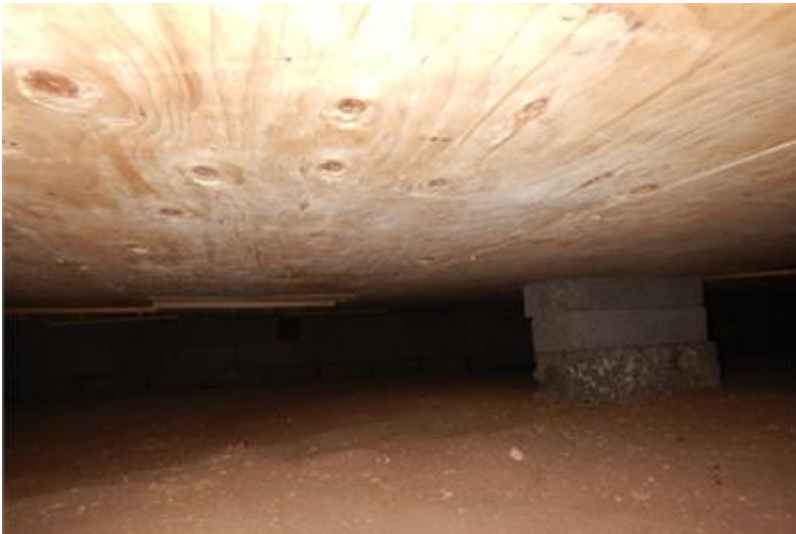
| Besiktningsresultat | | | | | |
|---|---|---|---|---|---|
| Krypgrund bostadshus | | | X | | Grunden saknar inspektionslucka, det anses viktigt att sådan tas upp så att grunden kan besiktigas, se även kommentar/riskanalys.<br>-Kontroll utförd endast genom ventiler i grundmuren.<br>-Påväxt på undersida av plywoodskiva och förhöjd fuktindikation noteras vid ventiler.<br>-Fuktig markyta närmast grundmurar. |

Konstruktionerna har inte kunnat kontrolleras eftersom bjälklag är försett med vattenburen golvvärme och avsaknad av inspektionsluckor.

Genom ventiler i grundmuren har mikrobiell påväxt noterat på blindbotten av plywoodskivor.

En krypgrund är en riskkonstruktion med avseende på fukt- och mikrobiella skador. Indikationer på att skador förekommer har erhållits och en fortsatt teknisk undersökning rekommenderas därför. Se även info på protokollets sista sida Pos. 10.

-Efter att grundens status är fastställd kan ev. installation av krypgrundsavfuktare kontrollera klimatet och förhindra fuktskador.

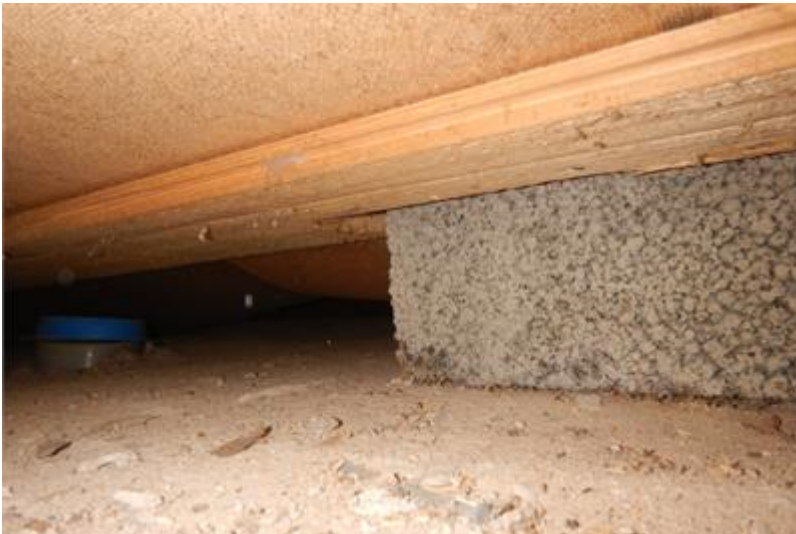
| Besiktningsresultat | | | | | |
|---|---|---|---|---|---|
| Betongplatta med träbjälklag | | X | | | Utrymmet ej fysiskt besiktningsbart (låg höjd), inspektion endast genom ventiler i grundmur.<br>Delar av blindbottenskivor har släppt från infästning.<br>Se kommentar/riskanalys. |

Vid kontroll genom ventil i grundmur uppmättes 11% i undersida av bjälklag.

Det kritiska gränsvärdet för mikrobiell tillväxt brukar anges till ca 15-17% fuktkvot (FK).
