Besiktningssprotokoll

Anticimex Försäkringsbesiktning i samarbete med Fastighetsbyrån

Fastighetsbeteckning: Fleringe Smiss 1:18	
Fastighetsadress: Fleringe Ar 173	
Postnummer: 624 60	Ort: Lärbro

Besiktningdatum: 2022-04-20	Protokollnummer: 66878650
Temperatur: 7 °C	Väderlek: Sol
Tekniker: Karl Gottberg	
E-post: karl.gottberg@anticimex.se	
Kontor: Kalmar	
Närvarande: Delägare till fastigheten

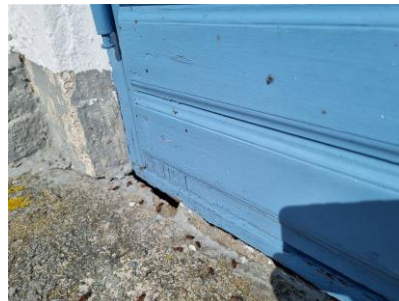
Skada i främre entrétrappa.

Anslutningen mellan trappa och vägg/tröskel är otät. Vatten kan rinna in i konstruktionen (och under huset).

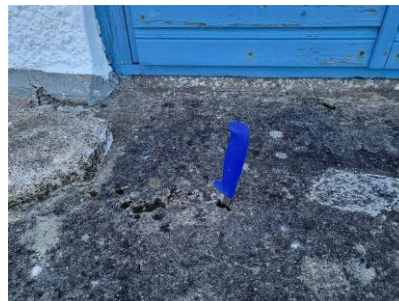
Skada i bakre entrétrappa.

Hål rakt igenom betongtrappa ned till mark. Vatten kan rinna in i konstruktionen (och under huset).

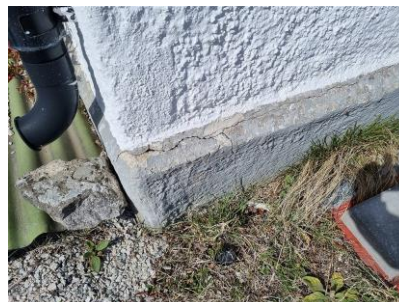
Sprickor finns i sockel.

Detta kan leda till fukt- och frysskador (frostsprängningar) i konstruktionen.

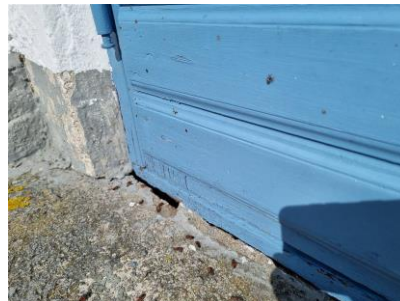
Tröskelkonstruktioner i främre och bakre entré bör ses över för att undvika ytterligare fuktskador (se nedan).

Moderna hus har tröskelplåt.

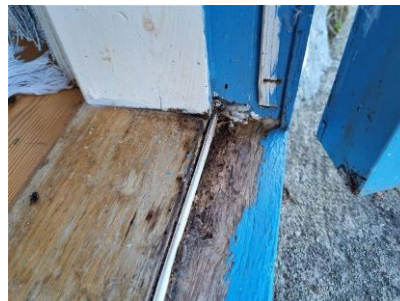
Rötskador finns i dörrkarm bakre entré mot altan.

De upptäckta skadorna kan bero på olika saker, exempelvis bristfälligt underhåll, målning, skruvar och beslag etc.

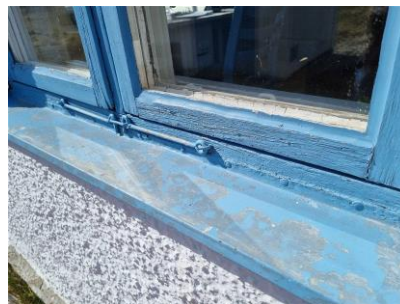
Fönster har färgsläpp och torrspäckor.

Fönsterbågar och fönsterkarmar där målningsbehov finns riskerar att få fukt- och rötskador på grund av sämre vattenavvisande förmåga.

För att öka livslängden på fönster rekommenderas målning och underhåll.

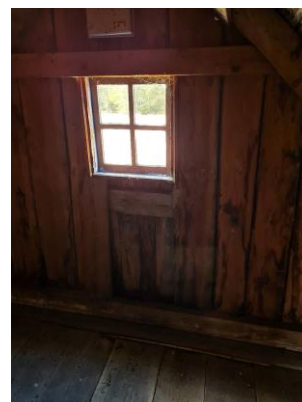
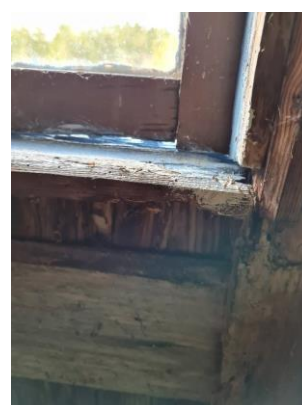
Rötskador och hål genom fönsterkarmen finns i fönster på vinden.

Rötskadorna kan bero på olika saker, exempelvis bristfälligt underhåll, bakfall på fönsterbleck, målning, skruvar och beslag etc.

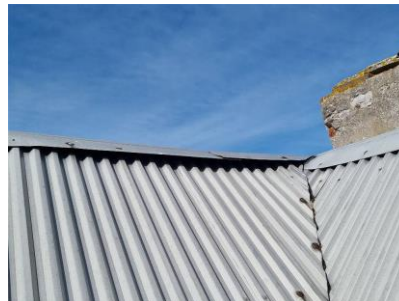
Yttertaket är äldre.

Tak har enligt vår bedömning en begränsad livslängd. Eftersom husets taktäckning är äldre har det ett minskat motstånd mot vatteninträngning. Detta i sin tur kan leda till fuktskador på träläkt och vidare ner i underliggande konstruktioner.

- Takspikar saknas på vissa ställen.
- Flera takspikar har rest sig.
- Några av takets plåt detaljer (bl a nockfals) har lossnat.

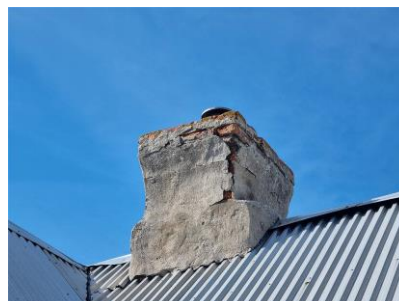
Skortsten och tillhörande murstock är i behov av översyn.

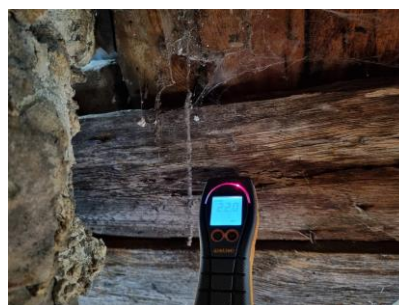
Underlagstaket har enstaka fuktfläckar med förhöjd fuktkvot. I övrigt finns flertalet äldre fuktfläckar.

Fuktfläckar kan bero på olika saker, och kan vara ett tecken på en tidigare eller ett pågående läckage.

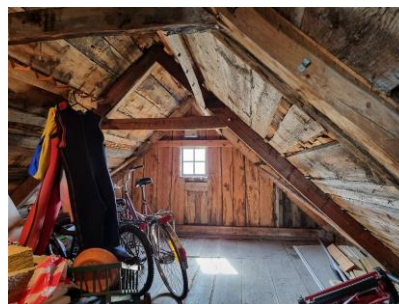
Vid kontroll av vinden i övrigt uppmättes fuktvärden under kritisk fuktnivå för mikrobiell tillväxt och en normal lukt upplevdes.

Det finns risk för mikrobiell påväxt om den relativa fuktigheten (RF) i den omgivande luften är över 75 %. I furuvirke motsvarar det en fuktkvot (FK) på 17 %. Fuktkvoten i takbjälkar uppmättes till 13 %.

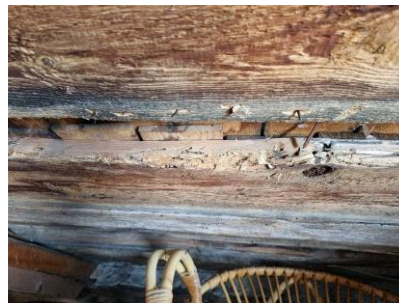
Äldre angrepp av träskadeinsekter finns.

Angreppet bedöms inte ha lett till allvarliga skador i bärande delar.

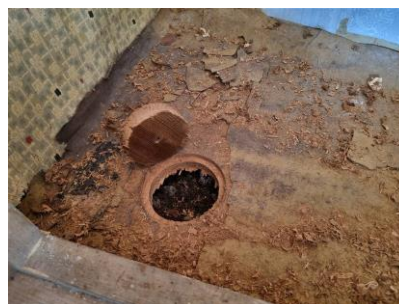
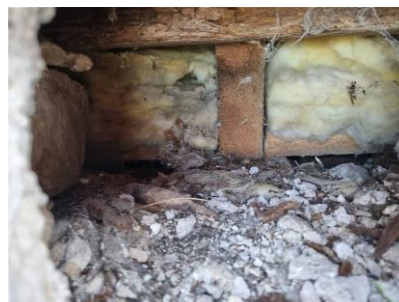
Vid kontroll av de äldre konstruktionerna i torpargrunden uppmättes fuktvärden över kritisk fuktnivå för rötskador och mikrobiell tillväxt. Endast lukt av fuktig jord kunde kännas (ej mikrobiellt).

Kontroll gjordes genom 2 provborrhål genom golvbjälklaget och genom ventiler utifrån. Angivna fuktvärden avser prov i de ursprungliga golvreglarna, dvs ej de utbytta träkonstruktionerna.

Det finns risk för rötskador och mikrobiell påväxt vid en fuktkvot över 17 %.

- 1) Provborrhål kök: Fuktkvoten i golvregel (ursprunglig) uppmättes till 55 %.
- 2) Provborrhål kallförråd/sovrum: Fuktkvoten i golv uppmättes till 99 %.
- 3) Genom uteventiler under vardagsrum: Fuktkvoten i golvregel (ursprunglig) uppmättes till 21 %.

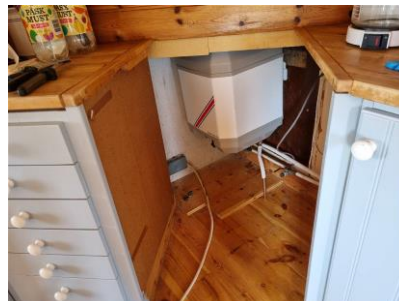
Varmvattenberedaren är olämpligt placerad.

När varmvattenberedaren finns i ett utrymme utan tätskikt ökar risken för fuktrelaterade skador i omkringliggande konstruktioner vid ett läckage.

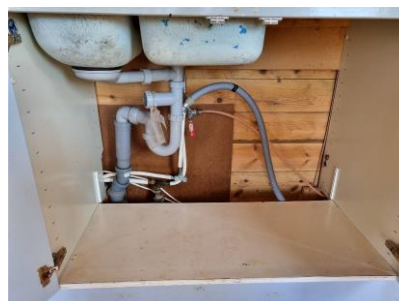
Fuktskydd saknas i diskbänksskåp och under vitvaror.

Utan fuktskydd är det svårt att upptäcka läckage från rörledningar. Vatten kan då tränga in i omkringliggande konstruktioner och orsaka fuktskador.

För att upptäcka eventuella läckage, installera ett fuktskydd.

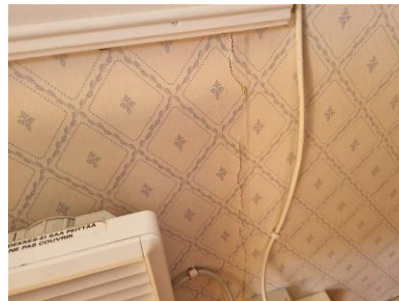
Spricka/or finns i vägg.

Byggmaterialen i huset rör sig över årstiderna, på grund av att temperaturen och fuktigheten varierar. Sommartid är luften varm och innehåller mycket fukt vilket gör att materialen sväller, medan de krymper lite vintertid eftersom luften är kallare och torrare då. När denna årscykel upprepats några gånger uppstår nästan oundvikligen sprickor. Dessa sprickor är generellt ganska raka och sitter oftast i hörn, vinklar och skarvar.

Spricka finns även i vägg vid murstock men beror i stället på murstockens temperaturväxlingar.

Dessa bedöms inte ha lett till bakomliggande skador.

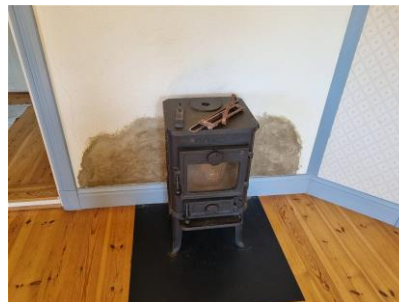
Putsbeklädnad lagad vid kamin.

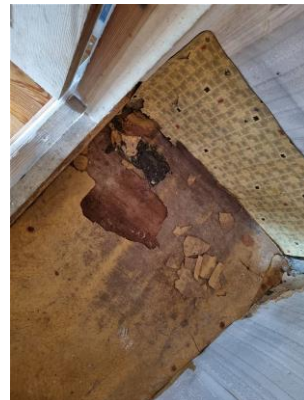
Q Förråd i anslutning till sovrum (gemensamt golvbjälklag).

- Golvet är fuktskadat.
- Väggbeklädnad släppt från underlaget.
- Innertak upp mot kallvind saknas.
- Fuktdikering i utrymmet gav förhöjda indikationer.

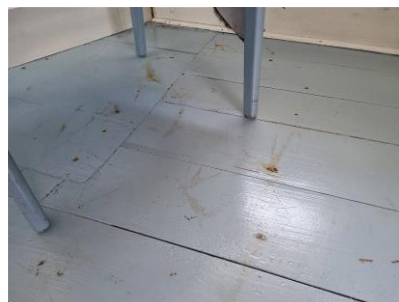
Q Golv är ojämna/sviktar/lutar.

- Detta är det enda golv som inte är uppbrutet/omlagd i modern tid (se text Insamling av upplysningar och handlingar).
- Kan bero på rötskadat golvbjälklag (se text Utvändigt/Torpargrund).
- Rostiga golvspikar är ett tecken på hög fuktbelastning.

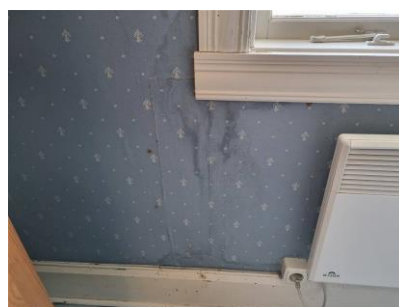
Q Väggen har fuktfläckar.

Fuktfläckar kan bero på olika saker, och kan vara ett tecken på en tidigare eller en pågående fuktskada.

Torrt vid besiktningstillfället.

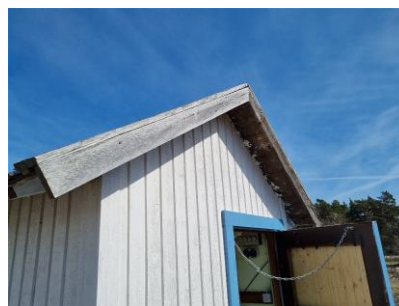
Takets träkonstruktioner är i behov av målning/underhåll.

Träkonstruktioner (vindskivor, takutsprång etc.) där målningsbehov finns riskerar att få fukt- och rötskador på grund av sämre vattenavvisande förmåga. För att öka livslängden på rekommenderas målning och underhåll.
