# Besiktningsprotokoll

Anticimex Försäkringsbesiktning i samarbete med Fastighetsbyrån

| Fastighetsadress:<br>Strömslundsvägen 3 | |

| Besiktningsdatum:<br>2022-05-02 | Protokollnummer:<br>66887826 |

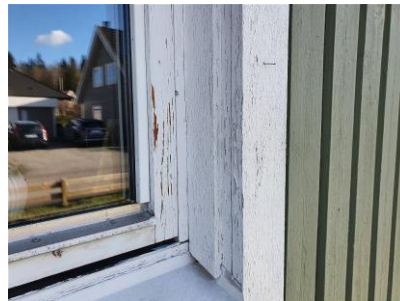
Fönster har färgsläpp och torrsprickor.

Fönsterbågar och fönsterkarmar där målningsbehov finns riskerar att få fukt- och rötskador på grund av sämre vattenavvisande förmåga.

Isolerglas är äldre.

Befintliga fönster är äldre vilket betyder att tätningen mellan fönsterrutorna kan vara sämre. Detta kan leda till att missfärgning/imma kan uppstå mellan glasrutorna.

För att öka livslängden på fönster rekommenderas målning och underhåll.
