# Besiktningsprotokoll

Anticimex Försäkringsbesiktning i samarbete med Fastighetsbyrån

| Fastighetsbeteckning:<br>Stensgårdsutskog 1:178 | |

| Besiktningsdatum:<br>2022-05-03 | Protokollnummer:<br>66887800 |

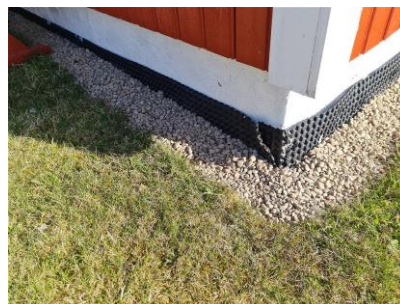
#### Utvändigt / Sockel

Fuktskydd platonmatta synlig finns mera som skydd för sockel.

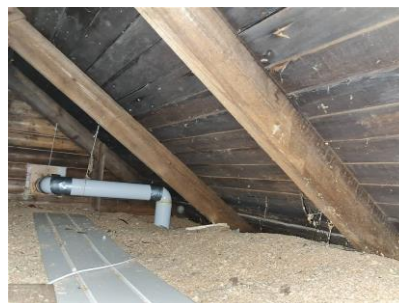
### Utvändigt / Vind

Vid kontroll av vinden uppmättes fuktvärden under kritisk fuktnivå för mikrobiell tillväxt och en normal lukt upplevdes. Fuktkvoten i underlagstak/takbjälkar uppmättes vid besiktningstillfället till ca 9 %. Detta värde varierar dock under året beroende på årstid och utomhusklimat. Risk för mikrobiell tillväxt föreligger om den relativa fuktigheten (RF) i den omgivande luften är över 75% vilket i furuvirke motsvarar en fuktkvot (FK) på 17%.

Påväxt och fuktfläckar kan noteras mot yttertaket. Detta bedöms vara äldre pga nytt yttertak.

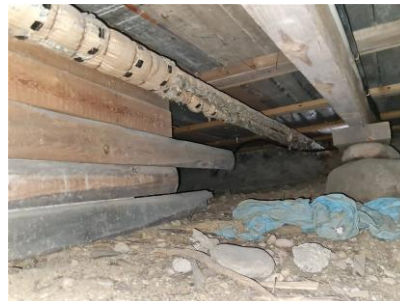
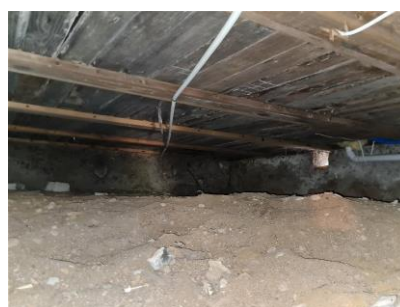
### Utvändigt / Krypgrund

Vid kontroll av konstruktionen i krypgrund uppmättes fuktvärden under kritisk fuktnivå för mikrobiell tillväxt och normal lukt upplevdes.

Vissa delar av trossbotten bedöms varit fuktbelastad sedan tidigare. Plast saknas mot mark och organiskt material förekommer.

Golvbjälklaget ovan den uteluftsventilerade krypgrunden riskerar att drabbas av fuktskador på grund av naturlig fuktpåverkan. Detta kan i sin tur leda till mikrobiella skador (angrepp av mikroorganismer) som kan leda till att mikrobiell lukt sprids till boendemiljön.

Fuktkvoten uppmättes till 13 %.

Risk för mikrobiell tillväxt föreligger om den relativa fuktigheten (RF) i den omgivande luften är över 75 % vilket i furuvirke motsvarar en fuktkvot (FK) på 17 %.

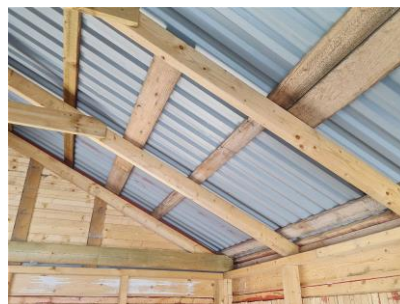
### Utvändigt / Garage

Kondensskydd saknas under plåttak.

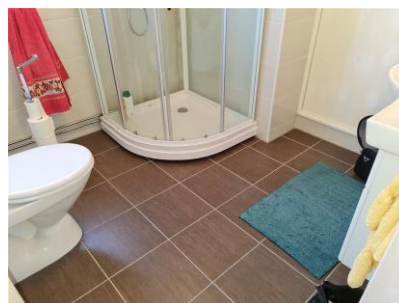
### Övre plan / Dusch/Toalett

Kakel och klinkers  
Golvbrunn placerad under duschkabin och är ej besiktad.

Fuktkontrollen i utrymmet gav inga onormal fuktindikationer.

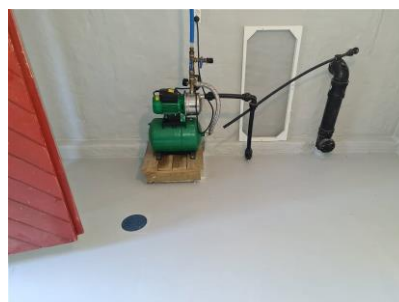
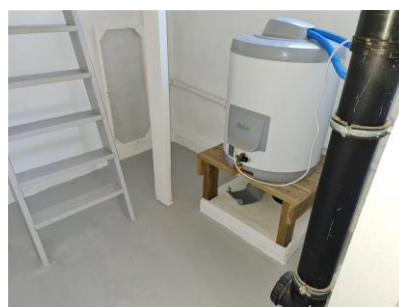
### Källarplan / Allmänt

Målad betonggolv och väggar.  
Källare består av några utrymmen med inkommande vatten och varmvattenberedare.

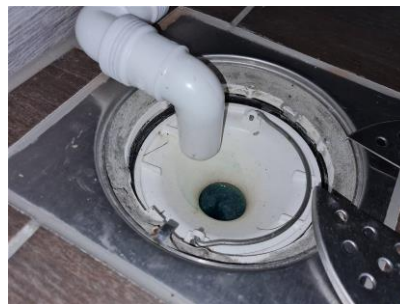
### Gäststuga invändigt / Toalett

Wc med klinkers på golv.  
Golvbrunn placerad nära vägg.
