# Besiktningssprotokoll

Fastighetsbeteckning: Gitarren 1	
Fastighetsadress: Vilebacken 9	
Postnummer: 692 36	Ort: Kumla

Besiktningdatum: 2022-05-04	Protokollnummer: 66895153
Temperatur: 6 °C	Väderlek: Sol
Tekniker: Stefan Strähle	
E-post: stefan.strahle@Anticimex.se	
Kontor: Örebro	
Närvarande: Fastighetsägaren

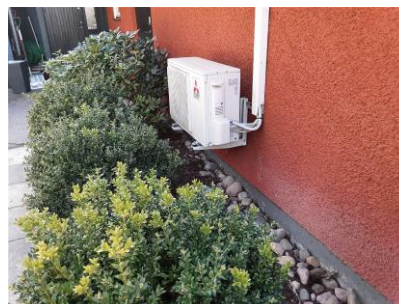
Kondensvatten från luftvärmepumpens utedel leds inte bort från husgrunden.

Detta medför ökad risk för att vatten tränger in i anslutande konstruktioner, vilket i sin tur kan leda till fuktrelaterade skador. Observera att besiktning av byggnadens värmesystem inte har ingått i uppdraget.

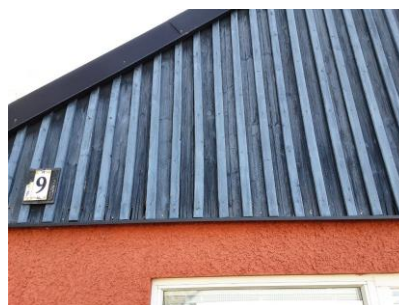
Enstaka panelbrädor har mindre rötskador. Fasadpanelen är i behov av målning/underhåll.

Fasadbeklädnad och träkonstruktioner där målningsbehov finns riskerar att få fukt- och rötskador på grund av sämre vattenavvisande förmåga. För att öka livslängden på fasadbeklädnaden rekommenderas målning och underhåll. I samband med ommålning rekommenderas att de rötskadade panelbrädorna byts ut.

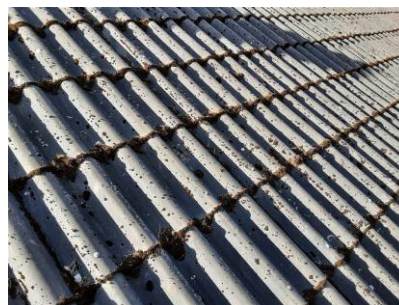
Yttertaket är äldre.

Takpannor, plåtdetaljer har enligt vår bedömning en begränsad livslängd. Eftersom husets taktäckning är äldre har det ett minskat motstånd mot vatteninträngning. Detta i sin tur kan leda till fuktskador på träläkt och vidare ner i underliggande konstruktioner.

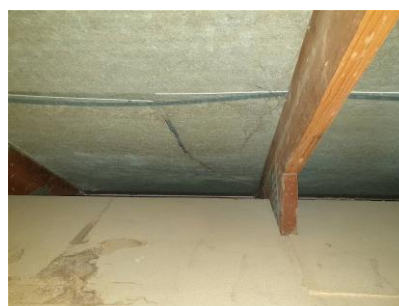
Underlagstaket består av skivor som har skador.

Eftersom underlagstaket består av skivor utan yttre täckning av papp under takbeklädnaden, finns risk vid ogynnsam väderlek att regnvatten/snö tränger in i skivskarvar med läckage på vindsutrymmet som följd. Med tiden kan även träfiberskivorna drabbas av fuktskador.

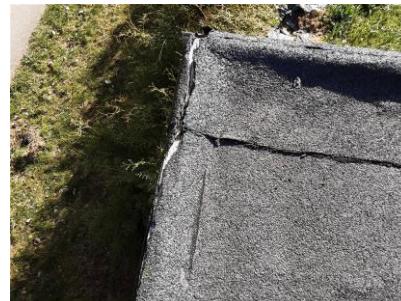
Takpappen sprickor.

Blåsor och sprickor på takpappen innebär att fuktskyddet har nedsatt funktion, vilket kan leda till fuktskador i underliggande konstruktioner.

Vi rekommenderar att du kontaktar en takläggare för en fördjupad undersökning för att bedöma orsak och omfattning.

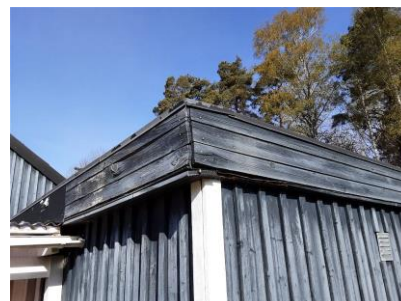
Enstaka panelbrädor har mindre rötskador.  
Fasadpanelen är i behov av målning/underhåll.

Fasadbeklädnad och träkonstruktioner där målningsbehov finns riskerar att få fukt- och rötskador på grund av sämre vattenavvisande förmåga. För att öka livslängden på fasadbeklädnaden rekommenderas målning och underhåll. I samband med ommålning rekommenderas att de rötskadade panelbrädorna byts ut.

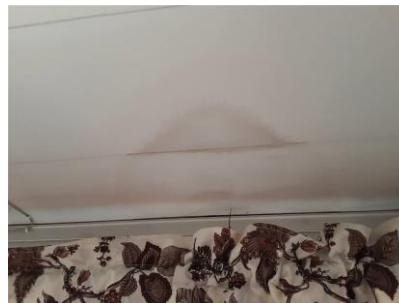
Taket har fuktfläckar, torra vid besiktningstillfället.

Fuktfläckar kan bero på olika saker, och kan vara ett tecken på en tidigare eller en pågående fuktskada.

Vi rekommenderar en fördjupad undersökning för att bedöma orsak och omfattning.

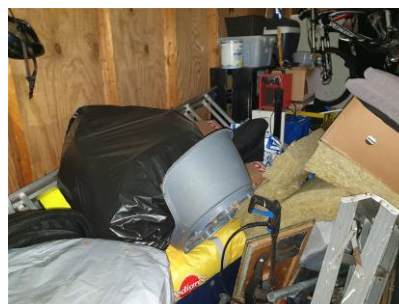
🟡 Utrymmet är belamrat.

Utrymmet kunde inte besiktigas då det är belamrat med lösöre.

Vi rekommenderar en kompletterande besiktning när utrymmet är tillgängligt.

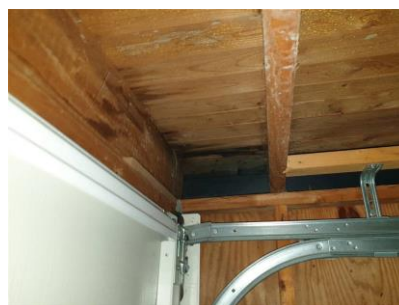
Taket har fuktfläckar.

Fuktfläckar kan bero på olika saker, och kan vara ett tecken på en tidigare eller en pågående fuktskada.

Vi rekommenderar en fördjupad undersökning för att bedöma orsak och omfattning.
