# Översiktlig miljöteknisk markundersökning

Visingsö - Tunnerstad 1:21

**Sundberg Sustainability AB**  
**Jönköping 2019-04-16**

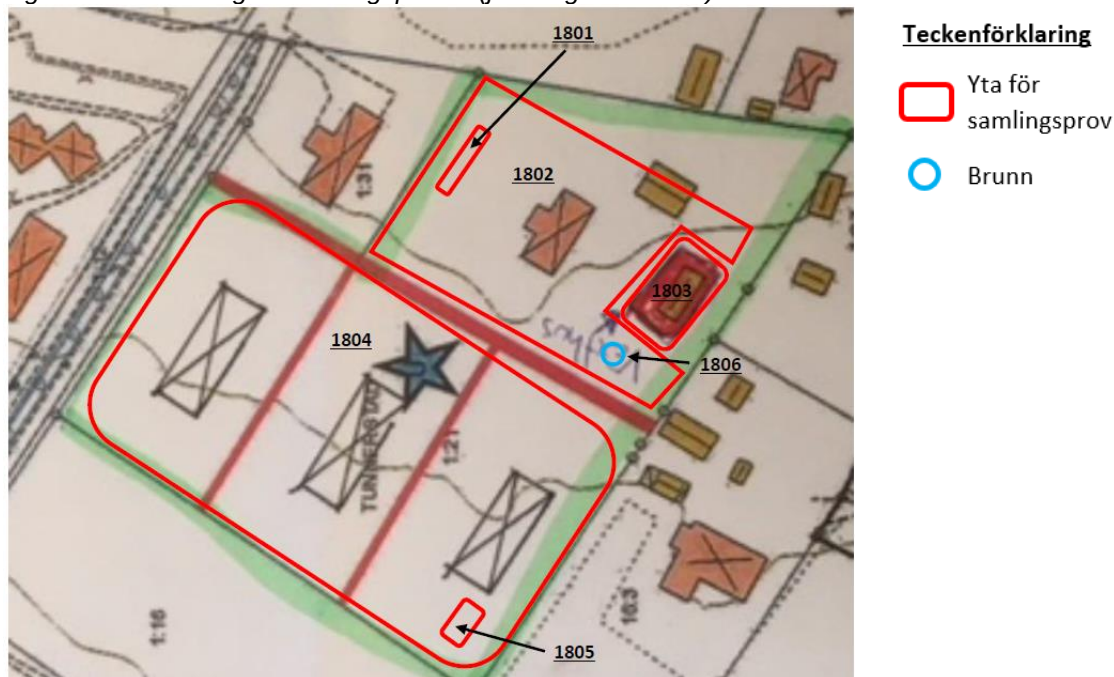
Figur 2 Ytor för uttag av samlingsprover (jord & grundvatten)

Provtagning och analysresultat i genomförd undersökning påvisar förekomst av förorening i form av DDT i jord inom stora delar av fastigheten. I provområde 1802 överskrids riktvärdet för känslig markanvändning med två gånger medan halten i provområde 1804 bedöms tangera riktvärdet.

- Analysresultatet för samtliga metaller, i samtliga provpunkter ligger under NV:s riktvärden för KM (känslig markanvändning).
- PAH har detekterats i låga halter, under NV:s riktvärde för KM (känslig markanvändning) i provområde 1801.
- Rester av bekämpningsmedel har påträffades i halter över detektionsgräns i två provområden, 1802 och 1804. I område 1802 knappt två gånger över riktvärdet och i område 1804 tangeras riktvärdet för KM.

Om framtida schaktarbeten genomförs på fastigheten och jord avses köras bort från de översta 0-0,2 metrarna inom område 1802 inom fastigheten bör jorden omhändertas på ett ur miljöperspektiv korrekt sätt. Korrekt omhändertagande bedöms vara deponering på godkänd deponi, om inte förnyad analys visar på andra alternativ.
