# Besiktningsprotokoll

Anticimex Försäkringsbesiktning i samarbete med Fastighetsbyrån

| Fastighetsadress:<br>Bergsgatan 7 | |

| Besiktningsdatum:<br>2022-05-10 | Protokollnummer:<br>66908699 |

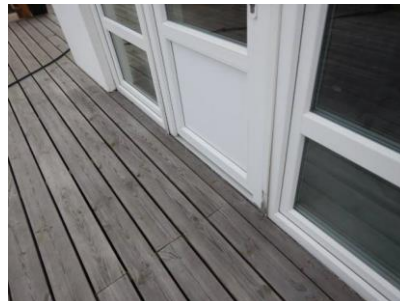
### Utvändigt / Dörrar

Vanligt underhållsbehov (torrsprickor och färgsläpp)

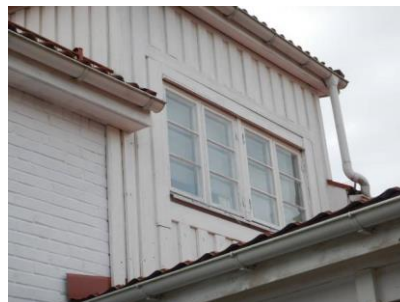
### Utvändigt / Fönster

Överbleck saknas ovan fönster.

Avsaknad av bleck ovanför fönster medför en ökad risk för att vatten kan rinna in och orsaka fuktrelaterade skador i omkringliggande konstruktioner.

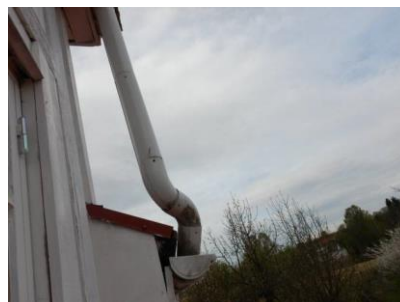
### Utvändigt / Hängrännor / Stuprör

Stuprör vid takkupa ej förankrat i vägg (hänger löst)

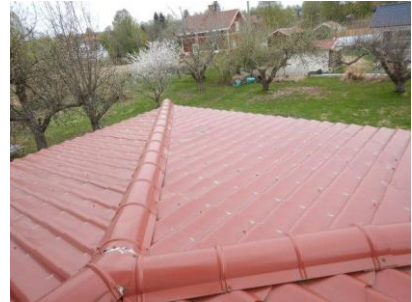
### Utvändigt / Tak över tillbyggd del

Låglutande tak har fel taktäckning.  
Taktäckningen av plåt är inte anpassad till taklutningen. Risk finns för läckage med fuktskador som följd.

Trampskador (bulor) noterades på plåttak

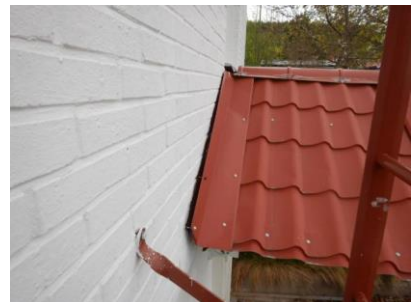
### Utvändigt / Skärmtak över källarentré

Förankringen i tegelväggen bristfällig, skärmtaket sitter löst

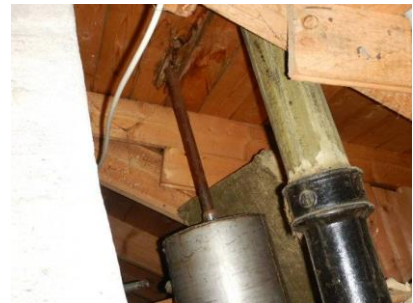
### Utvändigt / Vind

Underlagstaket har äldre fuktfläckar.

Noterade fuktfläckar uppstod innan takomläggningen.

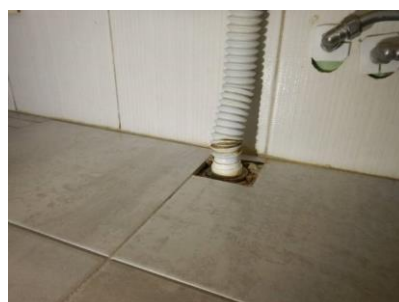
### Övre plan / Badrum

Avloppsrör i golv får lågt.  
Vid tvättställsavloppet ska avståndet mellan underlag för golvets tätskikt och avloppsrörets överkant inte vara mindre än 40 mm vid montering av tätskiktet.

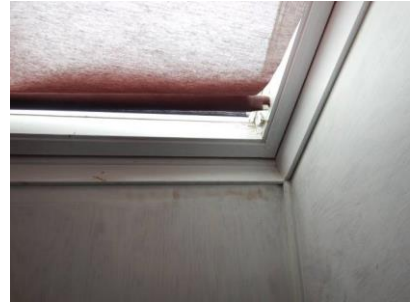
### Övre plan / Sovrum 3

Färgsläpp i anslutning till takfönster (vanligt underhållsbehov)
