**Fastighetsuppgifter**

Sund 1:16

| Uppdragsnummer | A21891 |
| Besiktningsdatum | 2022-05-10 |

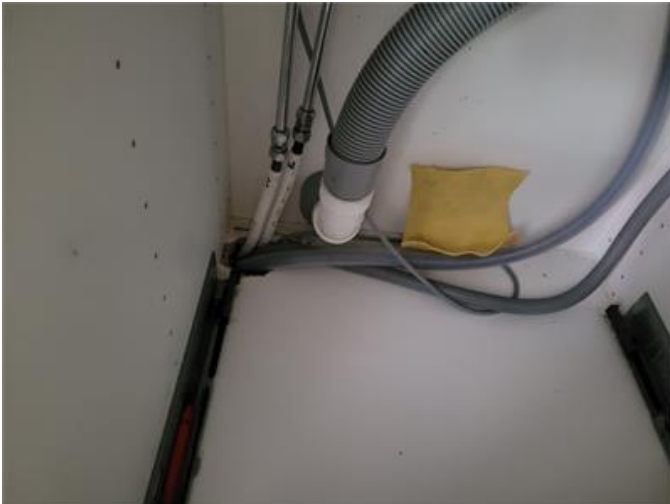
| Besiktningsresultat | | | | | |
|---|---|---|---|---|---|
| Kök | | X | | | - Fuktskydd saknas under diskbänkens vatteninstallationer. (Se bild)<br>- Avloppsslangen till diskmaskin är ej klamrad i vägg/skåp.<br>- Skyddssidan invid kylskåpet har en gammal vattenskada i nedredelen mot golvet. |

Avsaknad av fuktisolerat hyllplan samt oklamrad avloppslang.

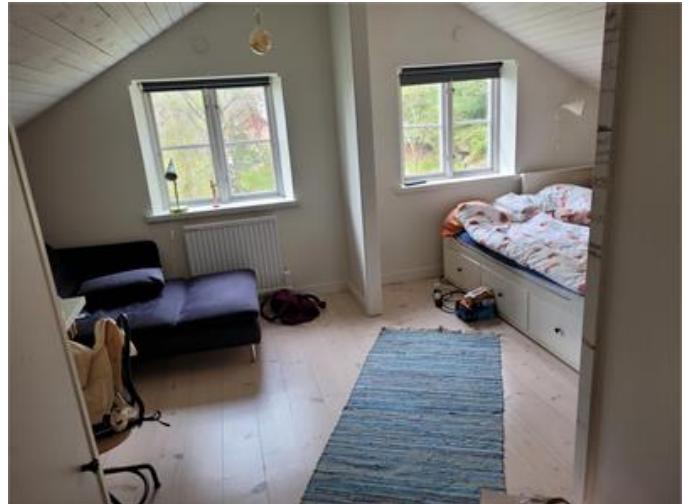
| Besiktningsresultat | | | | | |
|---|---|---|---|---|---|
| Sovrum 2 | | X | | | - Trasigt fönster i högra hörnet av rummet. (Se bild) |

Trasigt fönster i sovrum.

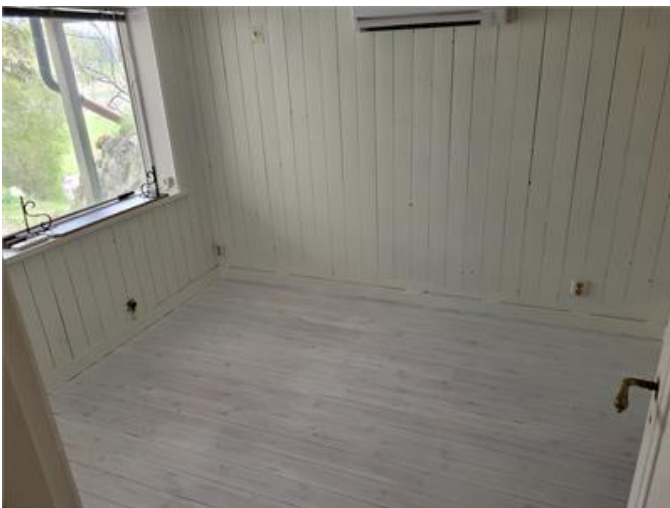
En förhöjd fuktighet i betongplatta samt källarväggar är att förväntas i en äldre källare. Trädetaljer övriga organiska och täta material i kontakt med dessa ytor riskerar därför att även erhålla viss förhöjd fuktighet med mikrobiella skador som följd.

Se informationen under position 7 i slutet av protokollet under rubriken "konstruktion och detaljbedömning" samt bilagan för fuktmätningen som utfördes. Se bild.

Uppreglade golv och utreglade väggar med förhöjda fuktvärden.

Vid uppmätta stickprov i de utreglade väggarna och golvet uppmättes fuktkvoter (FK) runt 16%. Det kritiska gränsvärdet för mikrobiell tillväxt brukar anges till ca 15-17% fuktkvot (FK) eller ca 70-75% i relativ luftfuktighet (RF).

En fortsatt teknisk undersökning rekommenderas för att få uppfattning om eventuella skador och åtgärder.
