# Besiktningsprotokoll

Anticimex Försäkringsbesiktning i samarbete med Fastighetsbyrån

| Fastighetsadress:<br>Andersforsvägen 19 | |

| Besiktningsdatum:<br>2022-05-12 | Protokollnummer:<br>66887843 |

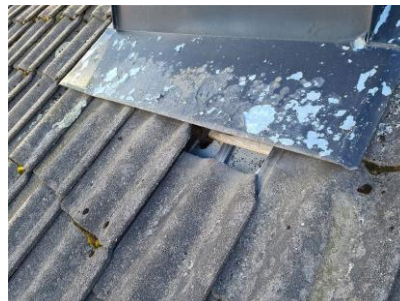
- Yttertaket är äldre.
- Vindskivor har ett underhållsbehov.
- Takpanna har glidit ur sitt läge lokalt.
- Mindre frys/vittringsskador noterades på skorsten.

Takpannor, plåtdetaljer och underlagspapp har enligt vår bedömning en begränsad livslängd. Eftersom husets taktäckning är äldre har det ett minskat motstånd mot vatteninträngning. Detta i sin tur kan leda till fuktskador på träläkt och vidare ner i underliggande konstruktioner.

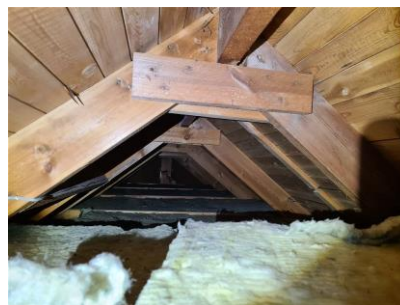
- Vindsutrymmet har inte gått att besiktiga i sin helhet då murstock begränsar sikten.
- Inget avvikande noterades vid dem åtkomliga delarna.

- Vid kontroll av vindens åtkomliga delar uppmättes fuktvärden under kritisk fuktnivå för mikrobiell tillväxt och en normal lukt upplevdes. Fuktkvoten i underlagstak/takbjälkar uppmättes vid besiktningsstillfället till ca 9%. Detta värde varierar dock under året beroende på årstid och utomhusklimat.

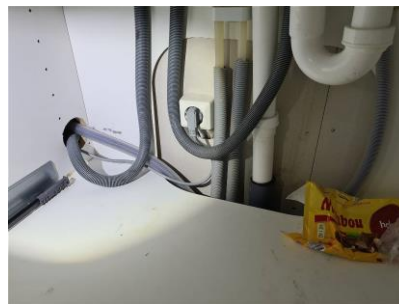
- Fuktskydd saknas under kyl/frys och i diskbänksskåp.

Utan fuktskydd är det svårt att upptäcka läckage från rörledningar. Vatten kan då tränga in i omkringliggande konstruktioner och orsaka fuktskador.

För att upptäcka eventuella läckage, installera ett fuktskydd.

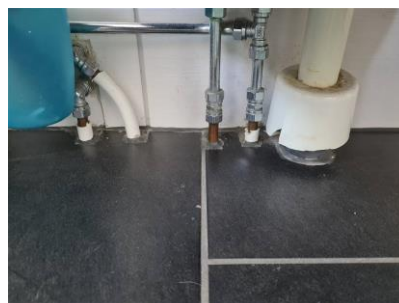
- Rör genomföring finns i golv.

Rör genomföringar i golvet medför en ökad risk för att vatten tränger ner i omkringliggande konstruktioner och orsakar fuktskador.

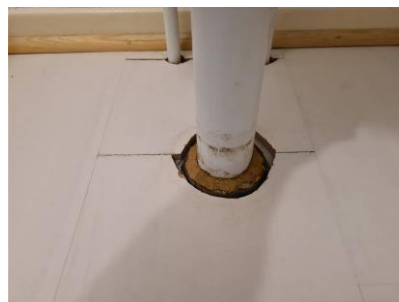
- Anslutningsstos avslutas lågt.

När handfatsrörets anslutning till avloppsrör avslutas lågt eller under golvnivå, finns risk att eventuella otätheter inte upptäcks i tid. Detta kan resultera i läckage med fuktskador som följd och att lukter uppstår.
