# Besiktningsprotokoll

Anticimex Försäkringsbesiktning i samarbete med Fastighetsbyrån

| Fastighetsadress:<br>Nynäs 158 | |

| Besiktningsdatum:<br>2022-05-12 | Protokollnummer:<br>66918293 |

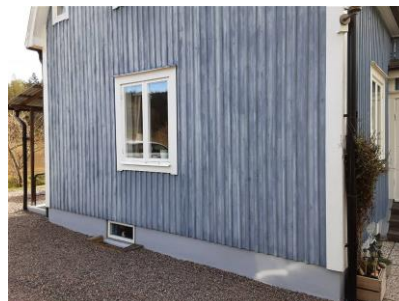
Fasadbeklädnad och trädetaljer är i behov av målning/underhåll.  
Mindre röta finns.

Fasadbeklädnad och träkonstruktioner där målningsbehov finns riskerar att få fukt- och rötskador på grund av sämre vattenavvisande förmåga. För att öka livslängden på fasadbeklädnaden rekommenderas målning och underhåll.

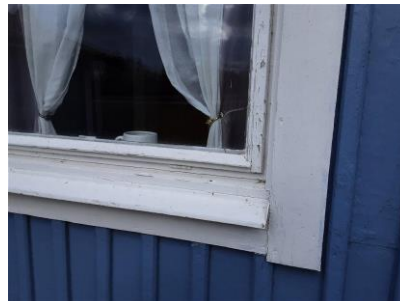
- Fönster är i behov av målning/underhåll.
- Trasigt glas finns.

Fönsterbågar och fönsterkarmar där målningsbehov finns riskerar att få fukt- och rötskador på grund av sämre vattenavvisande förmåga.

För att öka livslängden på fönster rekommenderas målning och underhåll.

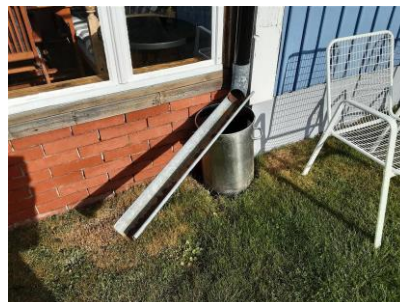
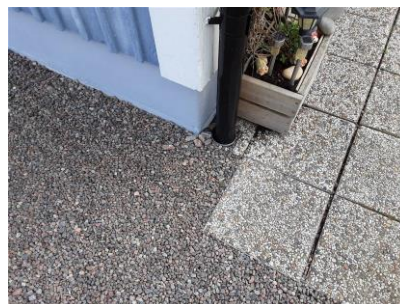
Stuprör avslutas ovan mark, rensilar finns ej och otätheter mellan rör

Stuprör som inte är anslutet till markledning kan medföra en ökad fuktbelastning på grundmur/sockel som i sin tur kan leda till fuktrelaterade skador.

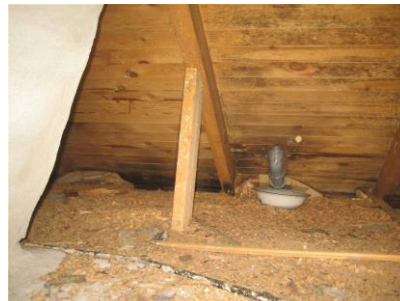
Mindre mikrobiell påväxt finns på underlagstaket samt fläckar vid genomföring.

Trots att fuktmätningen gav fuktvärden under kritisk fuktnivå finns mikrobiell påväxt på underlagstaket. Detta kan vara ett tecken på att vinden tillförs fukt inifrån bostaden och/eller uteluften.

Vi rekommenderar en fördjupad undersökning för att bedöma orsak och omfattning.

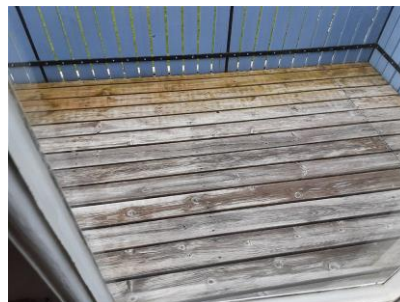
Taket ej besiktningsbart pga trall.

Befintligt tak har inte kunnat besiktigas eftersom trätrallen täcker möjligheten till besiktning.

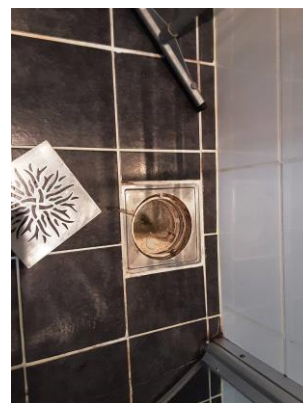
- Golvbrunnen är placerad för nära vägg.
- Golvbrunn ej bytt vid renovering.
- Otät förhöjningsring finns i brunnen.

När golvbrunnen är placerad för nära vägg och brunnen inte är bytt är det inte fackmässigt\* utfört. Det finns risk att tätskiktet inte har kunnat anslutas på rätt sätt, vilket kan leda till fuktskador. \*Fackmässigt utförande innebär att arbetet ska utföras enligt Boverkets byggregler, gällande branschregler samt monteringsanvisningar för samtliga material. Om dessa regler och anvisningar inte följs och en skada inträffar riskerar man att få en nedsatt eller utebliven skadeersättning från sitt försäkringsbolag (villahem).
