Besiktningssprotokoll

Anticimex Försäkringsbesiktning i samarbete med Fastighetsbyrån

Fastighetsbeteckning: Långaveka 1:21	
Fastighetsadress: Sammels Väg 12	
Postnummer: 311 54	Ort: Glommen

Besiktningdatum: 2022-05-11	Protokollnummer: 66911247
Temperatur: 11 °C	Väderlek: Halvklart
Tekniker: Daniel Pettersson	
E-post: Daniel.Pettersson@anticimex.se	
Kontor: Halmstad	
Närvarande: Fastighetsägaren

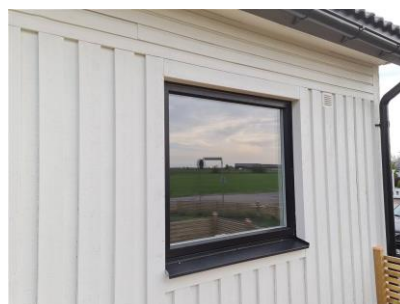
Vissa fönster saknar överbleck.

Avsaknad av bleck ovanför fönster medför en ökad risk för att vatten kan rinna in och orsaka fuktrelaterade skador i omkringliggande konstruktioner.

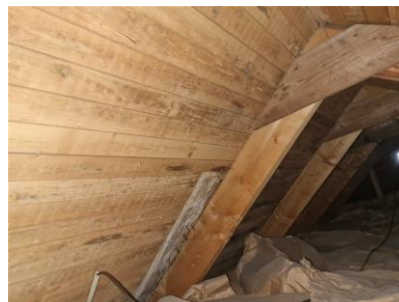
Vindsluckan är inte lufttät och mikrobiell påväxt finns på underlagstaket.

Detta kan vara ett tecken på att vinden tillförs fukt inifrån bostaden. Observera att besiktning av bostadens ventilationssystem inte har ingått i uppdraget.

För att komma tillrätta med detta kan fuktillförseln inifrån bostaden behöva minskas. Det kan göras genom att ventilationen i bostaden förbättras samt att eventuella otätheter i vindsbjälklaget (tak-/väggvinklar, taklucka med mera) tätas. Läs Anticimex faktablad om oppvärmda vindsutrymmen för tips och råd.

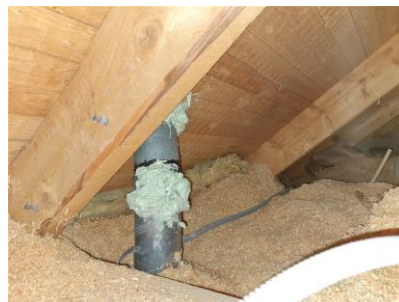
Ett ventilationsrör är oisolerat.

Detta medför en ökad risk för fuktrelaterade skador i omkringliggande konstruktioner.

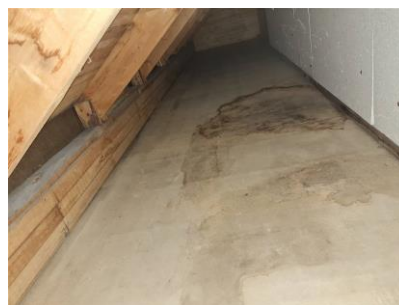
På sidovinden åt sydost finns missfärgningar i yttertaketets insida samt på vindsgolvet som fanns innan yttertaket lades om.

- Missfärgningar finns på yttertaketets insida samt på vindsgolvet. Fuktindikering utfördes mot skadorna utan anmärkning.

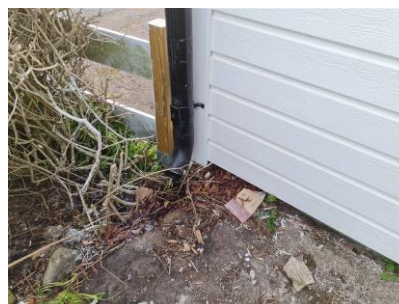
- Stuprör är inte anslutet till markledning. Stuprör som inte är anslutet till markledning kan medföra en ökad fuktbelastning på grundmur/sockel som i sin tur kan leda till fuktrelaterade skador.

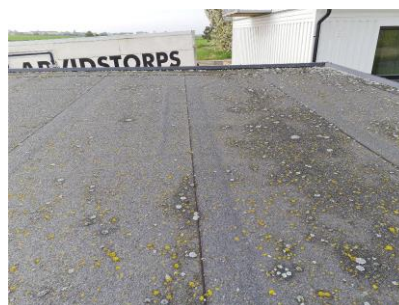
- Mossa/lav finns på papptaket.

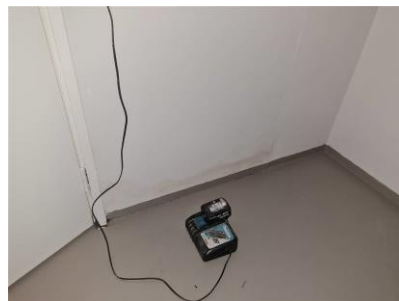
I källaren finns innerväggar som uppbyggda av trägelstommar. Då detta är olämpligt ur fuktsynpunkt samt att skador noterats i dessa, rekommenderas att dom rivs ut.

Innerväggar till matkällaren samt dusch/wc består av träregelstomme. Lokalt på nederkant träväggar noteras missfärgningar. Vid fuktindikering mot missfärgningarna påvisas förhöjda fuktindikationer.

Det rekommenderas att de skadade/olämpliga konstruktionerna rivs ut och att frilagda ytor rengörs och desinficeras noggrant. Om sedan nya ytskikt önskas är det viktigt att en fukt- och luftsäker konstruktion väljs.
