Besiktningssprotokoll

Anticimex Försäkringsbesiktning i samarbete med Fastighetsbyrån

Fastighetsbeteckning: Balder 7	
Fastighetsadress: Erik Dahlbergsvägen 31	
Postnummer: 643 31	Ort: Vingåker

Besiktningdatum: 2022-05-13	Protokollnummer: 66933303
Temperatur: 11 °C	Väderlek: Halvklart
Tekniker: Marcus Eriksson-Boije	
E-post: marcus.eriksson-boije@anticimex.se	
Kontor: Eskilstuna	
Närvarande: Säljaren

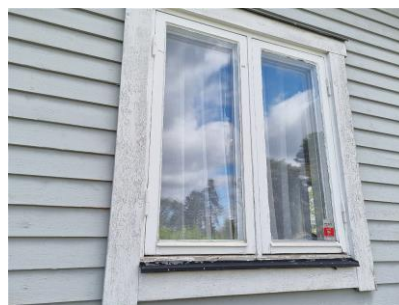
Fönster är i behov av målning/underhåll och isolerglas är punkterade (missfärgade/imma mellan rutorna).

Isolerglas som är punkterade tyder på att tätningen mellan rutorna är bristfälliga.

Fönsterbågar och fönsterkarmar där målningsbehov finns riskerar att få fukt- och rötskador på grund av sämre vattenavvisande förmåga.

Kontakta glasmästare för åtgärdsförslag och bedömning av omfattningen av ett eventuellt fönsterbyte.

För att öka livslängden på övriga fönster rekommenderas målning och underhåll.

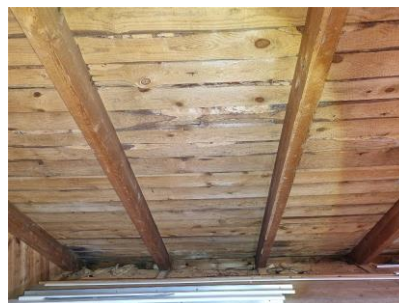
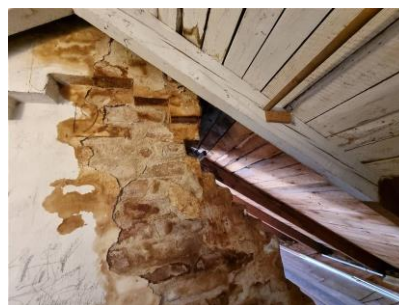
Mikrobiell påväxt samt fuktanvisningar finns på underlagstak och murstock.

Den upptäckta mikrobiella påväxten på underlagstaket kan vara ett tecken på att vinden tillförs fukt inifrån bostaden och/eller uteluften.

Fuktfläckar kan bero på olika saker, och kan vara ett tecken på en tidigare eller ett pågående läckage.

Vid kontroll av vinden uppmättes fuktvärden under kritisk fuktnivå för mikrobiell tillväxt och en normal lukt upplevdes.

Fuktkvoten i underlagstak/takbjälkar uppmättes vid besiktningstillfället till 7 % i underlagstak och takstolar (Gränsvärde 17%).

Jag rekommenderar en fördjupad undersökning för att bedöma orsak och omfattning av ovanstående noteringar.

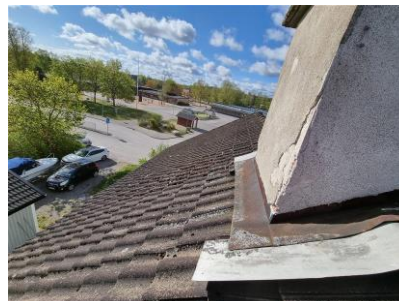
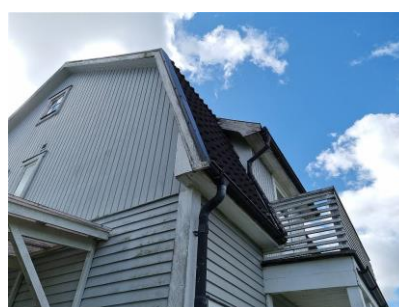
Yttertaket är äldre och viss mosspåväxt finns, rötskador noterades i vindskivor och takfot. Jag noterade även att skorstenen saknar väderskydd och putssläpp förekommer.

Takpannor, plåtdetaljer och underlagspapp har enligt vår bedömning en begränsad livslängd. Eftersom husets taktäckning är äldre har det ett minskat motstånd mot vatteninträngning.

Jag rekommenderar att en takläggare kontaktas för en vidare kontroll av taket och för att lämna förslag på åtgärder.

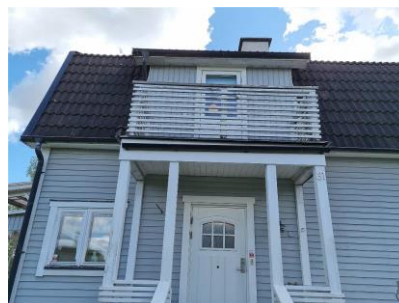
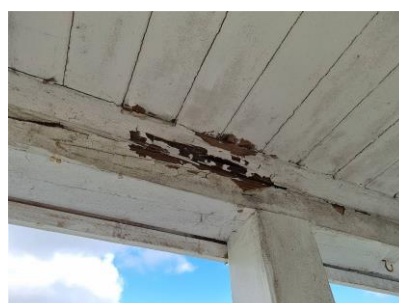
Balkongräcke och träkonstruktioner är i behov av målning/underhåll och rötskador förekommer.

Rötskador i balkong och balkongräcke är ett tecken på bristande fuktskydd och hög fuktpåverkan.

Jag rekommenderar att man kontaktar en snickare för en vidare kontroll av balkongen och för att få förslag på åtgärder.

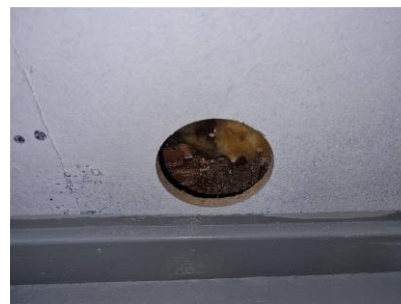
Vid kontroll av konstruktion uppmättes fuktvärden över kritisk nivå för mikrobiell tillväxt och mikrobiell lukt upplevdes.
Rötskador noterades i väggkonstruktionen.

Fuktkvoten uppmättes till 44 % i ytterväggsregel.

Jag rekommenderar en fortsatt undersökning för att ta reda på orsaken och omfattningen av rötskadorna och den mikrobiella lukten.
Det är viktigt att tänka på att denna rekommendation om fördjupad undersökning gäller hela källaren.

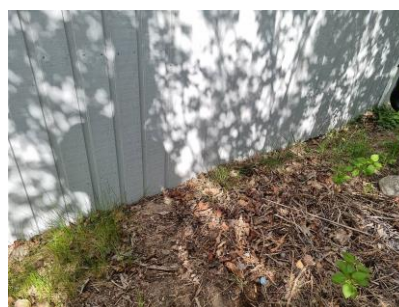
Avståndet mellan fasadbeklädnaden och marken är inte tillräckligt.

Eftersom fasadbeklädnaden avslutas för nära mark finns risk för att fukt från marken suggs upp i fasadpanelens nederkant. Detta kan orsaka fuktrelaterade skador i fasadbeklädnaden och bakomliggande konstruktioner.
