Växthuset 31

Floraborgsvägen 50

| Uppdragsnummer | A22047 |
| Besiktningsdatum | 2022-05-24 |

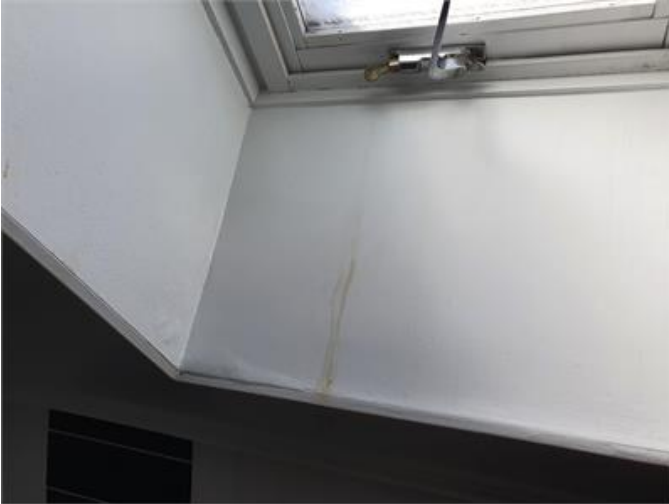
| Besiktningsresultat | | | | | |
|---|---|---|---|---|---|
| | | X | | | Fuktfläckar/Rinnmärken och formförändringar förekommer under takfönster. Fuktindikering visar inga förhöjda fuktvärden. Detta bör kontrolleras regelbundet för att se att förändringar inte sker. Se även bild sid 5. |

Övre plan/Dusch,Wc:  
Fuktfäckar/Rinnmärken förekommer under takfönster.
