# Besiktningsprotokoll

Anticimex Försäkringsbesiktning i samarbete med Fastighetsbyrån

| Fastighetsadress:<br>Tinghalla 5 | |

| Besiktningsdatum:<br>2022-03-02 | Protokollnummer:<br>66798813 |

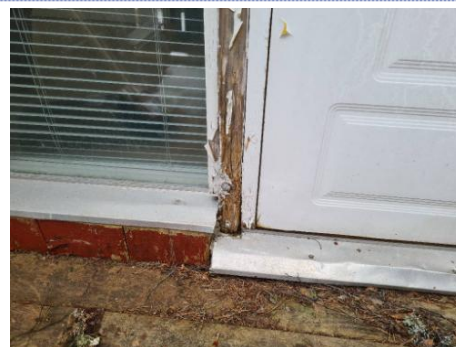
Entrédörr är i behov av målning/underhåll.

Samt förhöjda fuktvärden noterades i hålet i vägg till vänster om entrédörren.

En fördjupad undersökning rekommenderas av tröskel/vägg för att bedöma orsak och omfattning av de förhöjda fuktvärden.

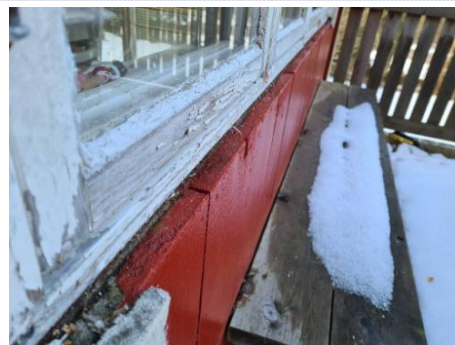
Fönsterbleck saknas under fönster på källarplan och några fönster på entréplan.

Avsaknad av fönsterbleck medför en ökad risk för att vatten kan rinna in och orsaka fuktrelaterade skador i omkringliggande konstruktioner.

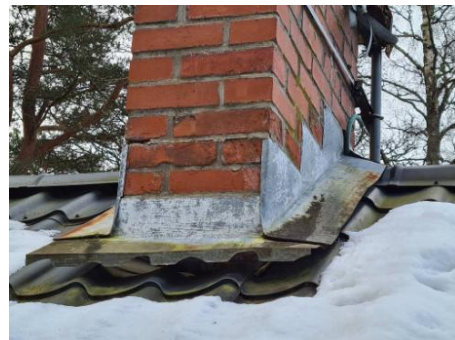
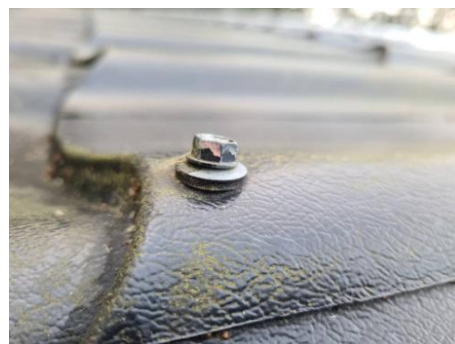
Plåtdetaljer runt skorstenen är äldre och glipar. Nocktätning saknas och packningar runt takets plåtskruvar glipar och är äldre.

Detta kan leda till fuktskador i underliggande konstruktioner.
