# Besiktningsprotokoll

Anticimex Överlåtelsebesiktning av småhus - nivå 2

| Fastighetsadress:<br>Olovs Väg 16 | |

| Besiktningsdatum:<br>2022-05-16 | Protokollnummer:<br>66928347 |

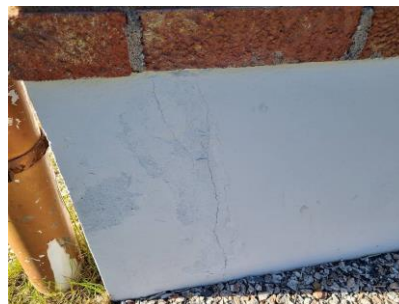
##### Utvändigt / Sockel

Sprickor finns i sockel.

Dessa bedöms inte ha lett till bakomliggande skador.

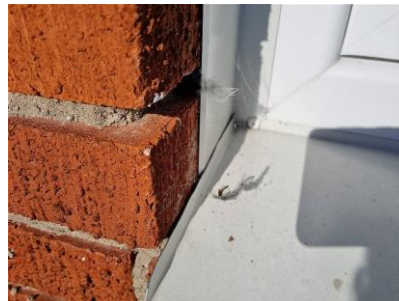
### Utvändigt / Fönster

Fönsterbleck är otäta vid infästningar.

Eftersom fönsterblecken är otäta finns risk att vatten rinner in i väggen vilket i sin tur kan leda till fuktskador i väggkonstruktionen.
