# Besiktningsprotokoll

Anticimex Försäkringsbesiktning i samarbete med Fastighetsbyrån

| Fastighetsadress:<br>Hanbovägen 13 | |

| Besiktningsdatum:<br>2022-05-30 | Protokollnummer:<br>66940266 |

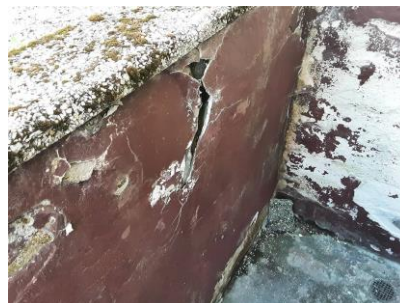
- Puts och färgsläpp noterades på sockel och på stödmur vid källarnedgång.

Vi rekommenderar en fördjupad undersökning för att bedöma orsaken till och omfattningen av detta, samt lämplig åtgärd.

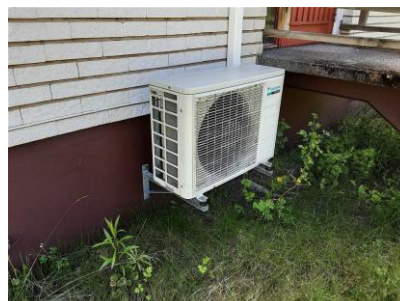
- Kondensvatten från luftvärmepumpens utedel leds inte bort från husgrunden.

Detta medför ökad risk för att vatten tränger in i anslutande konstruktioner, vilket i sin tur kan leda till fuktrelaterade skador. Observera att besiktning av byggnadens värmesystem eller värmepumpen inte har ingått i uppdraget.

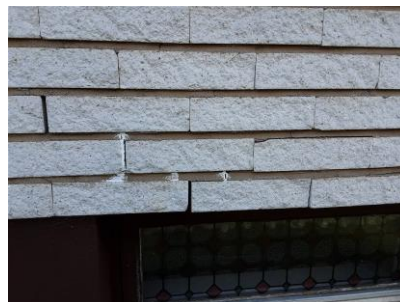
- Lokala sprickor finns i tegelfasaden.
- Tegelstenar sitter löst lokalt.

Vi rekommenderar en fördjupad undersökning för att bedöma orsaken till och omfattningen av detta samt lämplig åtgärd.

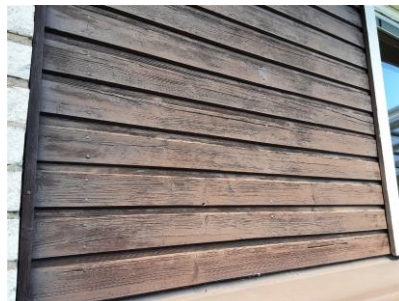
- Fasadpanelen och vindskivor är i behov av målning/underhåll.

Fasadbeklädnad och träkonstruktioner där målningsbehov finns riskerar att få fukt- och rötskador på grund av sämre vattenavvisande förmåga. För att öka livslängden på fasadbeklädnaden rekommenderas målning och underhåll.

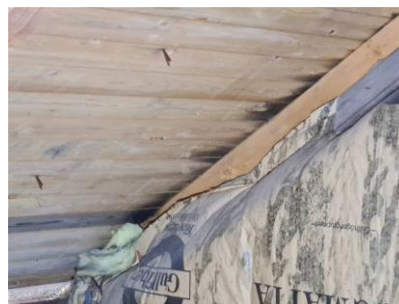
- Lokala missfärgningar noterades i underlagstaket.
- Fuktindikering utan anmärkning vid besiktningstillfället.

Missfärgningar kan bero på olika saker, och kan vara ett tecken på en tidigare eller ett pågående läckage.

Vi rekommenderar en fördjupad undersökning för att bedöma orsaken till och omfattningen av detta.

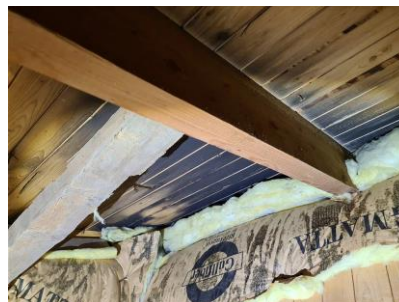
- Vid kontroll av vinden har fuktvärden under kritisk fuktnivå för mikrobiell tillväxt uppmätts, dock finns mindre mikrobiell påväxt på underlagstak.

Fuktkvoten i underlagstak/takbjälkar uppmättes till 7 %.

Den upptäckta mikrobiella påväxten på underlagstaket är ett tecken på att vinden har tillförts eller tillförs fukt inifrån bostaden. Observera att besiktning av bostadens ventilationssystem inte har ingått i uppdraget.

För att komma tillrätta med detta kan fukttillförseln inifrån bostaden behöva minskas. Det kan göras genom att ventilationen i bostaden förbättras samt att eventuella otätheter i vindsbjälklaget (tak-/väggvinklar, taklucka med mera) tätas. Läs Anticimex faktablad om uppvärmda vindsutrymmen för tips och råd.

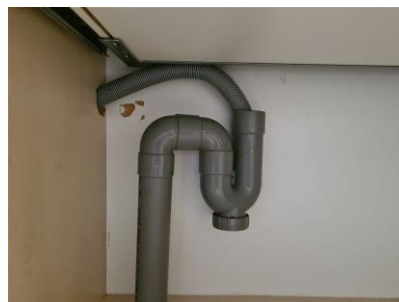
- Fuktskydd saknas under vitvaror.
- Fuktskydd saknas i diskbänksskåp.
- Diskmaskinsslang är bristfälligt ansluten till avloppsrör (sitter löst).

Utan fuktskydd är det svårt att upptäcka läckage från rörledningar. Vatten kan då tränga in i omkringliggande konstruktioner och orsaka fuktskador.

För att upptäcka eventuella läckage, installera ett fuktskydd och montera fast slangen korrekt.

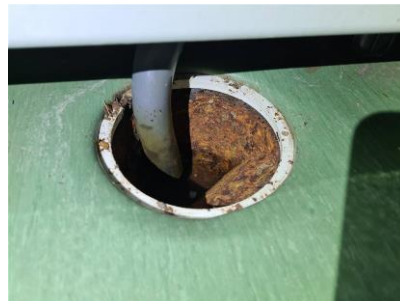
- Våtutrymmet har äldre ytskikt.
- Toalettstol sitter löst.
- Rör genomföring finns i golv under badkar.
- Utrymmet har en gjutjärnsbrunn med anslutet tätskikt.
- Fönster är olämpligt placerat.

Fuktindikering utan anmärkning vid besiktningstillfället.

Utrymmet är äldre, har passerat tiden för sin tekniska livslängd och har noterade brister.

Renovering av utrymmet rekommenderas. Kontakta en behörig våtrumsentreprenör för en renovering. I samband med renoveringen bör omkringliggande konstruktioner kontrolleras för att upptäcka eventuella följdskador.

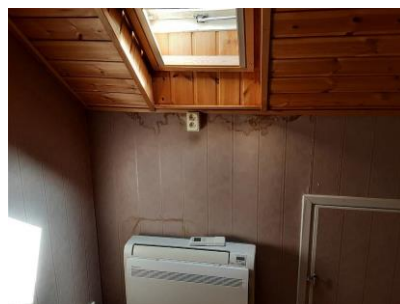
Fuktfläckar noterades på vägg under takfönster och runt luft/luftvärmepump.

Fuktfläckar kan bero på olika saker, och kan vara ett tecken på en tidigare eller en pågående fuktskada.

Vi rekommenderar en fördjupad undersökning för att bedöma orsaken till och omfattningen av detta.

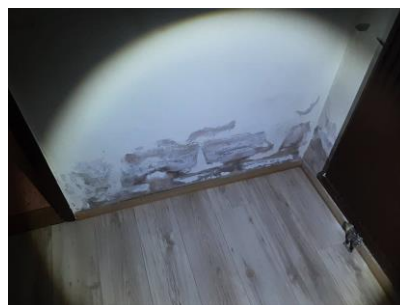
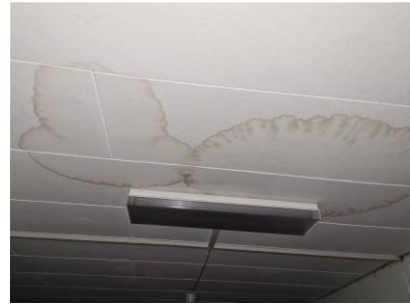
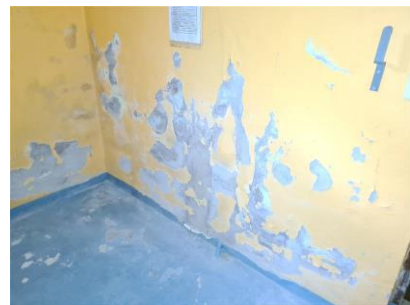
- Avvikande lukt känns vid inträdet till källaren.
- Puts/färgsläpp noterades på källarväggar.
- Täta ytskikt finns uppsatta på källarväggar och på golv.
- Källarens utvändiga fuktskydd (dränering) är äldre.
- Blå lättbetong finns delar av källarens väggar.
- Fuktfläckar noterades i tak.

Vi rekommenderar en fördjupad undersökning för att bedöma orsaken till och omfattningen av detta. Det är viktigt att tänka på att denna rekommendation om fördjupad undersökning gäller hela källaren.

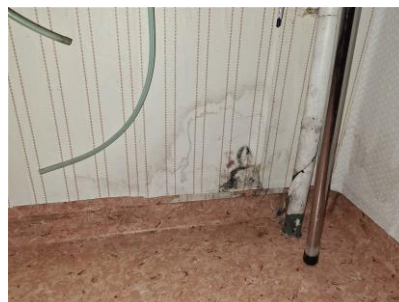
- Våtutrymmet har äldre ytskikt med lokala otätheter.
- Limmad plastmatta finns på betongplattan.
- Golvmattan har släppt från underlaget.
- Utrymmet har en gjutjärnsbrunn med anslutet tätskikt.
- Mikrobiell påväxt och fuktfläckar noterades på väggar.

Utrymmet är äldre och har passerat tiden för sin tekniska livslängd.

Renovering av utrymmet rekommenderas. Kontakta en behörig våtrumsentreprenör för en renovering. I samband med renoveringen bör omkringliggande konstruktioner kontrolleras för att upptäcka eventuella följdskador.

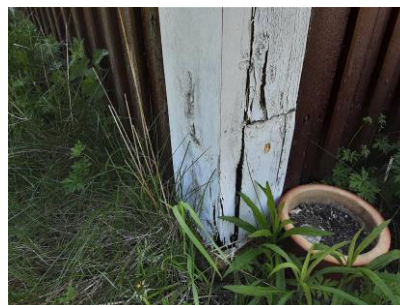
- Rötskador finns i fasadpanelen.
- Lokalt underhållsbehov finns på dem delar som inte är rötskadade.
- Paneln avslutas nära mark.

Rötskador i fasaden är ett tecken på bristande fuktskydd/hög fuktpåverkan, som även kan leda till fuktrelaterade skador i bakomliggande konstruktioner.

Vi rekommenderar en fördjupad undersökning för att bedöma orsaken till och omfattningen av detta.

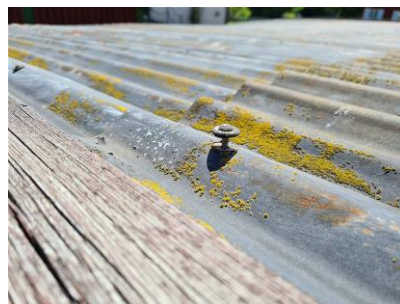
- Plåttaket är ojämnt och buktigt.
- Takmaterialet är inte anpassat för taklutningen.
- Otätheter noterades vid klockspikar.
- Underlagstak/kondensskydd saknas under plåttaket.

Vi rekommenderar en fördjupad undersökning för att bedöma orsaken till och omfattningen av detta.

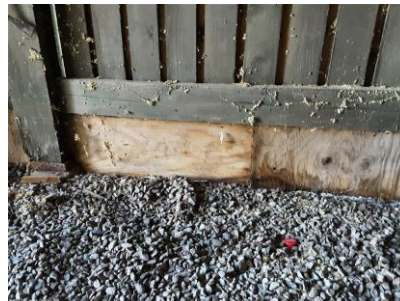
- Fuktfläckar och missfärgningar noterades på vägg och i tak.

Fuktfläckar kan bero på olika saker, och kan vara ett tecken på en tidigare eller en pågående fuktskada.

Vi rekommenderar en fördjupad undersökning för att bedöma orsaken till och omfattningen av detta.
