# Besiktningsprotokoll

Anticimex Försäkringsbesiktning i samarbete med Fastighetsbyrån

| Fastighetsadress:<br>Gröns Väg 104 | |

| Besiktningsdatum:<br>2022-05-30 | Protokollnummer:<br>66953982 |

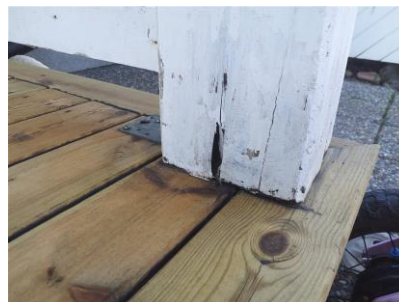
Rötskada finns i stolpe på farstukvist.

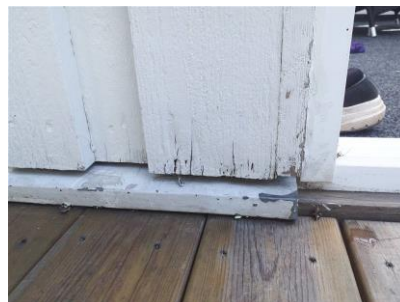
Mindre rötskador finns i fasadpanelen på uterum.

Dessa bedöms inte ha lett till bakomliggande skador.

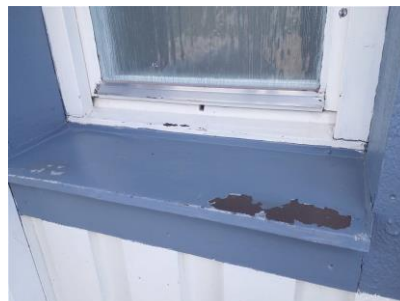
Färgflag finns på enstaka fönster och fönsterbleck.

Dessa bedöms inte ha lett till bakomliggande skador.

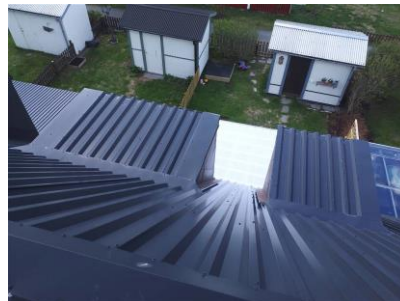
Låglutande tak på kupor har fel taktäckning.

Taktäckningen av plåt är inte anpassad till taklutningen. Risk finns för läckage med fuktskador som följd.

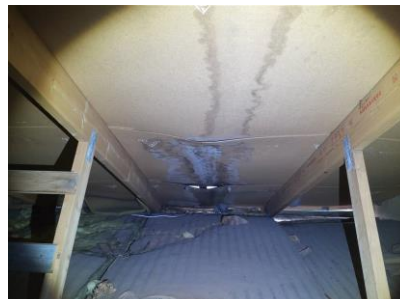
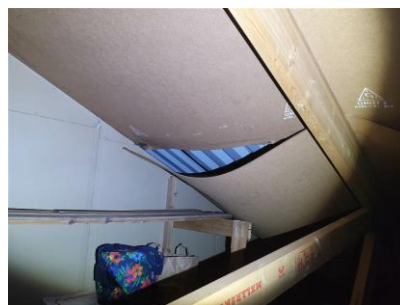
Underlagstaket består av träfiberskivor.

Fuktfäckar och mikrobiell påväxt noterades på träfiberskivor. Några träfiberskivor hänger.

Eftersom underlagstaket består av träfiberskivor utan yttre täckning av papp under takbeklädningen, finns risk vid ogynnsam väderlek att regnvatten/snö tränger in i skivskarvar med läckage på vindsutrymmet som följd. Med tiden kan även träfiberskivorna drabbas av fuktskador.

Vid kontroll av vinden uppmättes fuktvärden under kritisk fuktnivå för mikrobiell tillväxt och en normal lukt upplevdes. Fuktkvoten i takbjälkar uppmättes till 8 %.

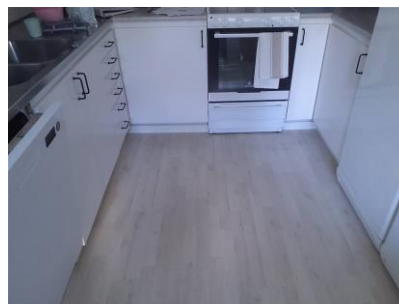
Fuktindikering i utrymmet gav inga förhöjda fuktindikationer.

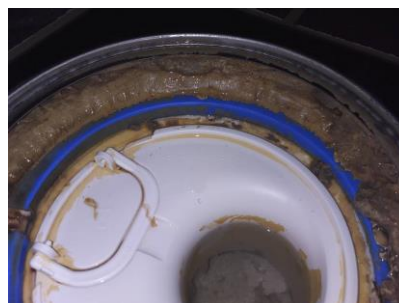
Tätskikt är felmonterat i golvbrunnen.

Golvbrunnsmanschetten synlig under klämring.

Enligt monteringsanvisning ska denna inte sticka ut under klämring, inga skadesignaler kan påvisas till följd av detta.

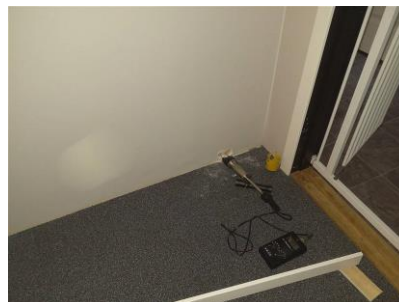
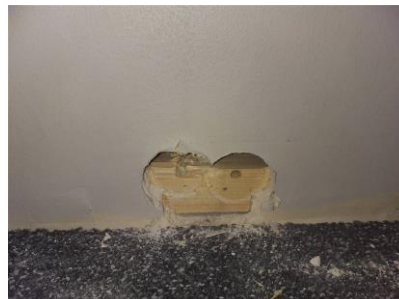
Vid kontroll av konstruktion uppmättes fuktvärden under kritisk nivå för mikrobiell tillväxt och normal lukt upplevdes.

Grundläggningen består av en betongplatta på mark utan underliggande isolering och med ett flytande parkettgolv/plastmatta

Fuktkvoten uppmättes till 8 % i innerväggsyll.

Kontroll 1 utförd bakom golvsockel i sovrum 1.

Kontroll 2 utförd bakom golvsockel i passage mellan trappförråd och toalett.

Flytande golvkonstruktion och väggsyllar riskerar att drabbas av fuktskador på grund av naturlig fuktpåverkan om fuktskyddet är bristfälligt utfört alternativt saknas. Fuktvandring kan ske från marken genom betongen till organiskt material genom så kallad kapillärsugning och diffusion, vilket kan leda till skador med lukt av mikrobiell karaktär. Om väggsyllarna är tryckimpregnerade kan även en kemisk lukt förekomma.

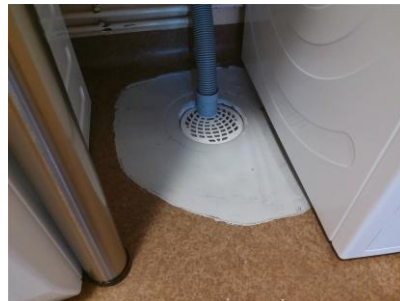
Våtutrymmet har äldre yt-/tätskikt.

Lappad och lagad matta runt golvbrunn.  
Se fastighetsägarens lämnade upplysningar.

Förhöjningsring finns i golvbrunn.

Eftersom funktionen, som innebär att ytskiktet/tätskiktet ska vara vattentätt, kan vara nedsatt finns en ökad risk att vatten tränger igenom ytskiktet/tätskiktet med vattenskador i omkringliggande konstruktioner som följd.

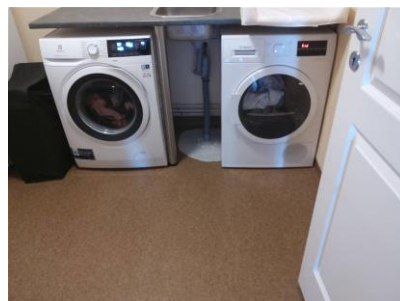
Fuktindikering i utrymmet gav inga förhöjda fuktindikationer.
