Gopshus 104:1

Södra Gärdesvägen 69

**Besiktningssuppgifter**

Uppdragsnummer	WA2079
Besiktningdatum	2022-06-02
Besiktningföretag	OBM Besiktning i Dalarna AB
Besiktningförrättare	Tomas Myrbråten
Närvarande	Säljarna.
Giltig till och med	2023-06-02

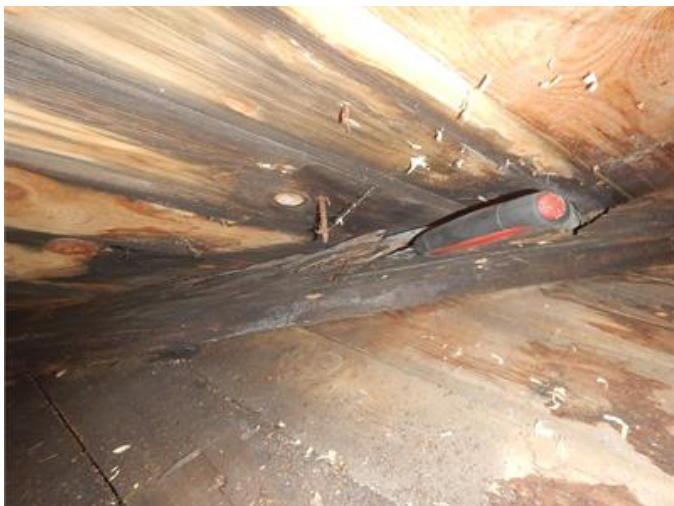
Besiktningresultat					
Bedömningsskala: 1 = Utan anmärkning, 2 = Påpekande, 3 = Bör åtgärdas, 4 = Ej besiktningbart					
Byggnadsdel	1	2	3	4	Anmärkning
Vind		X			-Fuktpåverkan och mindre rötskador noteras på underlagstak (inga förhöjda fuktvärden uppmättes), dock bör detta hållas under uppsikt för eventuella förändringar.
Överplan					
Hall	X				
Rum 1	X				
Wc		X			Bomljud förekommer i klinkergolv.
Rum 2	X				
Rum 3	X				
Rum 4	X				
Rum 5	X				
Rum 6	X				
Rum 7	X				
Rum 8	X				
Rum 9	X				
Entreplan					
Hall		X			Dörr något otät, justeras.
Kök/diskrum		X			-Fuktskydd finns ej under kyl samt diskbänkens vatteninstallationer. -Pluggat rörsavstick noteras i diskbänkskåp, vilket medför ökad risk för skapande av ohälsosamt vatten. -Ingen golvbrunn finns i diskdel.
Servering		X			-Fuktskydd finns ej under kyl/frys samt diskbänkens vatteninstallationer. -Tecken på tidigare läckage noteras på vattenlås (torrt vid besiktningen).

Fuktpåverkan och rötskador på underlagstak vind.

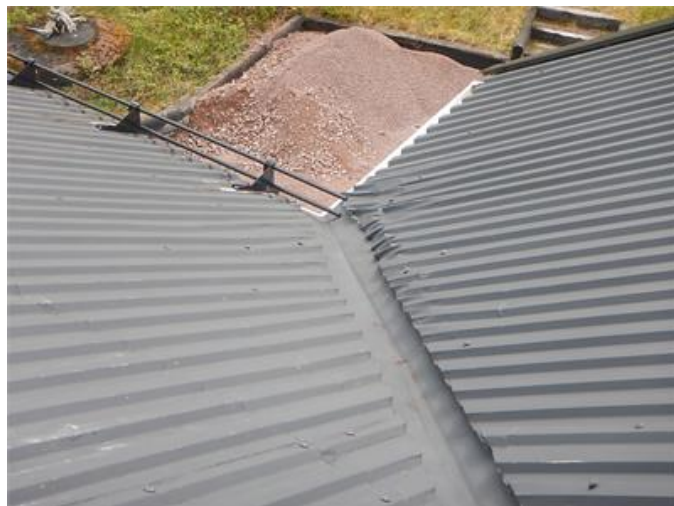
Plåtspikar som krupit ur takplåtar och plåtar som är skadade mot rännal.

- Plåtbeslag samt plåttakets spikar bör kontrolleras och justeras/kompletteras i erforderlig omfattning.
- En krypgrund är en riskkonstruktion med avseende på fukt- och mikrobiella skador. För att säkert fastställa grundens funktion och golvbjälklagets kondition krävs alltid en fortsatt teknisk undersökning. Se även protokollets näst sista sida Pos. 10.
- Fuktinträning förekommer i de motfyllda ytterväggarna. Detta anses dock vara normalt med tanke på husets ålder. Utvändiga åtgärder avseende utvändigt fuktisolering och dränering kan förbättra situationen.
