Besiktningssprotokoll

Anticimex Försäkringsbesiktning i samarbete med Fastighetsbyrån

| Fastighetsadress: Eldstigen 17 | |

| Besiktningdatum: 2022-05-24 | Protokollnummer: 66942597 |

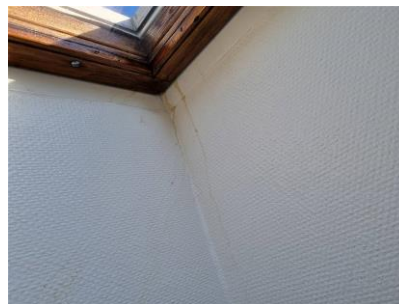
Rinnmärken finns vid takfönster.

Vidare kontroll via fackman rekommenderas

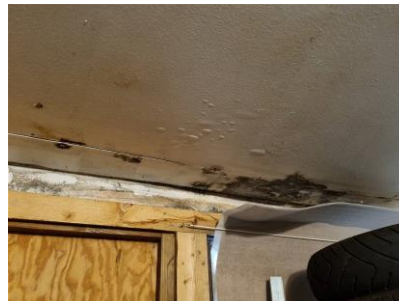
Taget har fuktfläckar och mikrobiell påväxt.

Fuktfläckar kan bero på olika saker, och kan vara ett tecken på en tidigare eller en pågående fuktskada.

Vi rekommenderar en fördjupad undersökning för att bedöma orsak och omfattning.
