# Besiktningsprotokoll

Anticimex Försäkringsbesiktning i samarbete med Fastighetsbyrån

| Fastighetsbeteckning:<br>Stallet 9 | |

| Besiktningsdatum:<br>2022-05-31 | Protokollnummer:<br>66956610 |

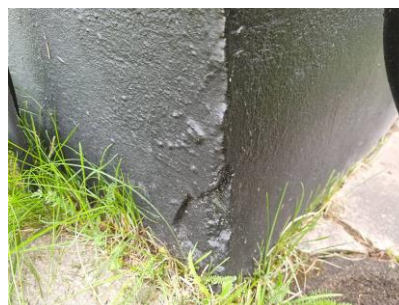
Sprickor finns i sockel.

Dessa bedöms inte ha lett till bakomliggande skador.

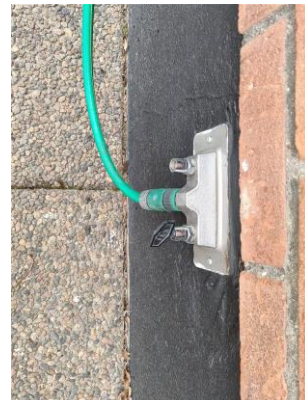
Vattenutkastaren är inte frostsäker.

När vattenutkastaren inte är frostsäker ökar risken för att den ska frysa sönder och orsaka vattenskada.

Byt till självdränerande vattenutkastare vilket innebär att den är frostsäker.

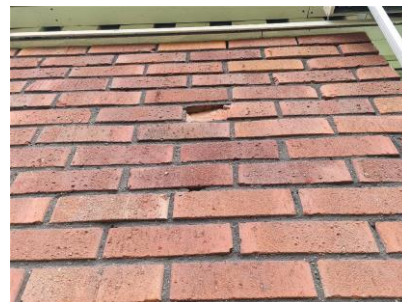
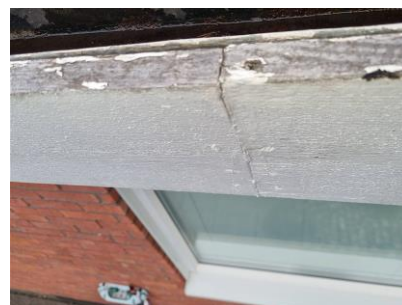
-Sprickor finns i tegelfasaden.

Dessa bedöms inte ha lett till bakomliggande skador.

- Målningsbehov på trädetaljer.

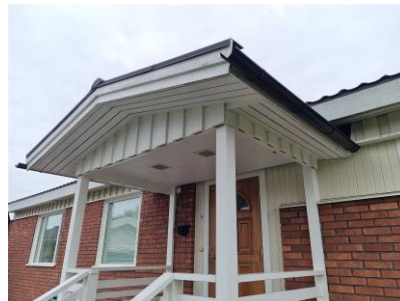
Taket till entrébron saknar stuprör.

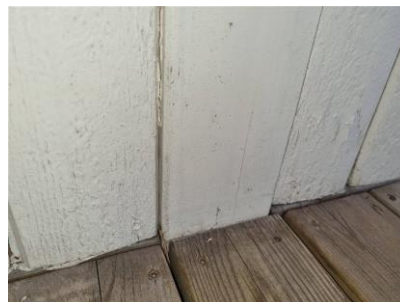
Målning/ underhållsbehov på altan och övriga trädetaljer.

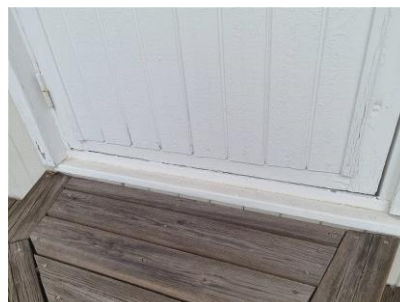
Dörr har färgsläpp och torrsprickor.

För att öka livslängden på dörr rekommenderas målning och underhåll.

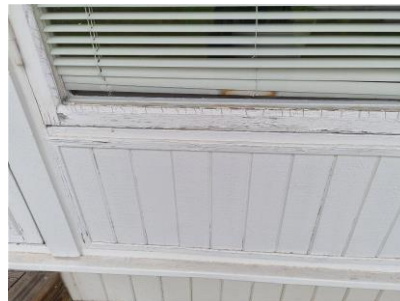
Fönster är i behov av målning/underhåll.

För att öka livslängden på fönster rekommenderas målning och underhåll.

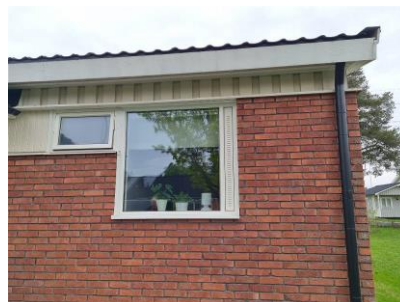
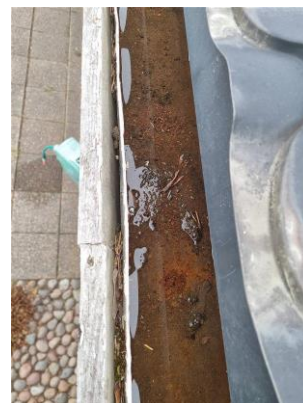
- Huset har inbyggda hängrännor och de är skräpfyllda med en felaktig lutning som gör att vattnet ligger kvar i rännan.

Eftersom vatten från taket avleds med inbyggda hängrännor finns en ökad risk för fuktskador i omkringliggande konstruktioner. Vanliga orsaker till fuktskador är läckage i skarvar på hängrännor och stuprör eller igensatta takbrunnar.

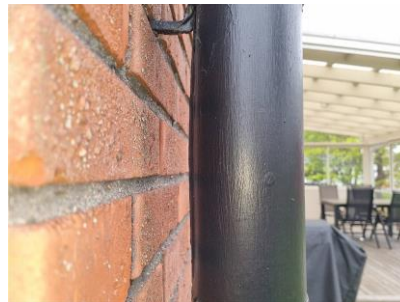
Frostsprängning förekommer på stuprör.

Skadade stuprör leder ofta till läckage, vilket i sin tur innebär risk för fuktskador på fasad och sockel.

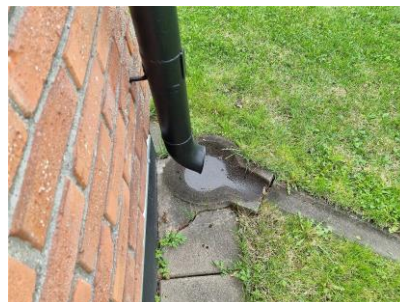
Stuprör är inte anslutet till markledning, dock leds vattnet bort på annat sätt.

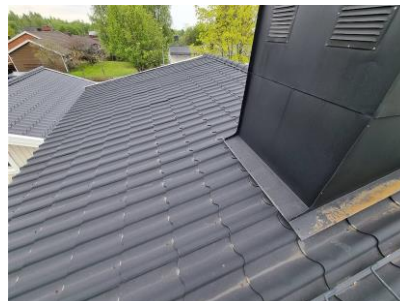
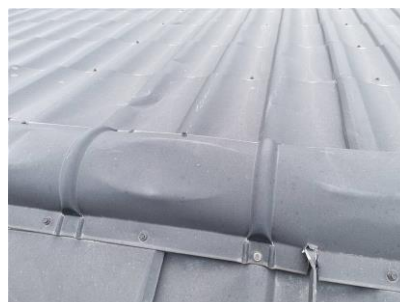
Enstaka bucklor i plåten.

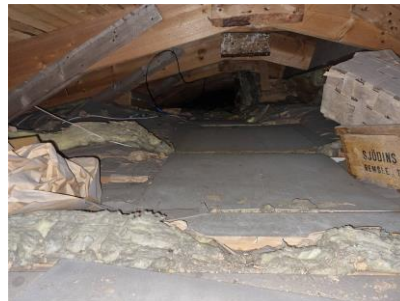
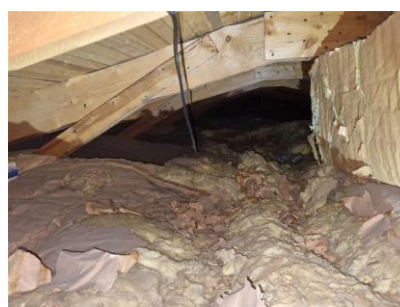
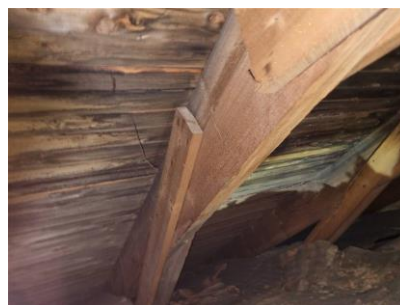
- Vid kontroll av vinden uppmättes fuktvärden under kritisk fuktnivå för mikrobiell tillväxt och en normal lukt upplevdes. Fuktkvoten i underlagstak/takbjälkar uppmättes till 10%.

- Lokal missfärgning noterades på undelagstaket längs med husets baksida, längre in i vinden och bedöms vara sedan innan takbyte. Se även muntliga upplysningar.

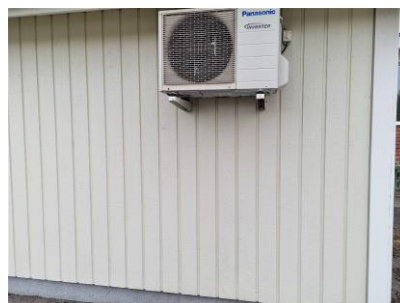
Kondensvatten från luftvärmepumpens utedel leds inte bort från grunden.

Detta medför ökad risk för att vatten tränger in i anslutande konstruktioner, vilket i sin tur kan leda till fuktrelaterade skador. Observera att besiktning av byggnadens värmesystem eller värmepumpen inte har ingått i uppdraget.

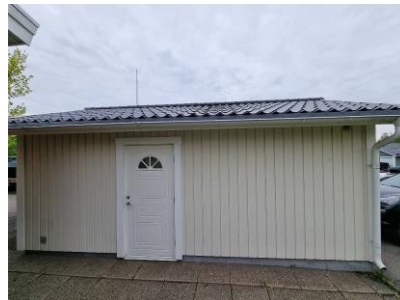
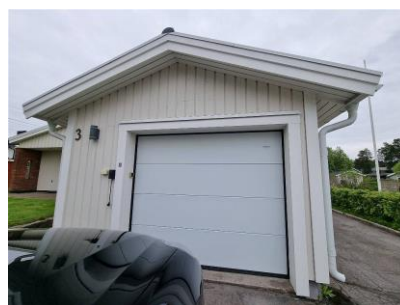
Hängrännor lutar fel.

När hängrännor har en felaktig lutning (bakfall) finns risk att regnvatten svämmar över vilket i sin tur kan leda till fuktskador på fasad och sockel.

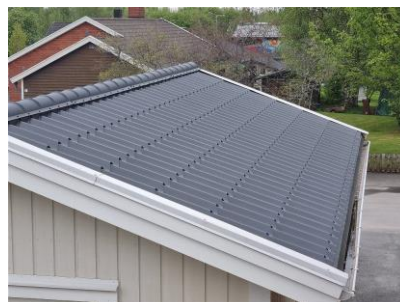
Inget att notera på garagetaket.

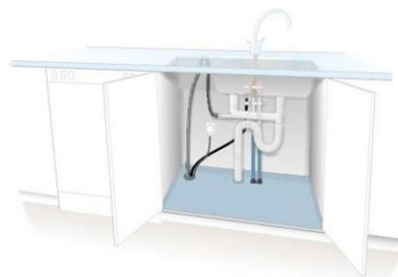
Fuktskydd saknas i diskbänkskåp.

Utan fuktskydd är det svårt att upptäcka läckage från rörledningar. Vatten kan då tränga in i omkringliggande konstruktioner och orsaka fuktskador.

För att upptäcka eventuella läckage, installera ett fuktskydd.

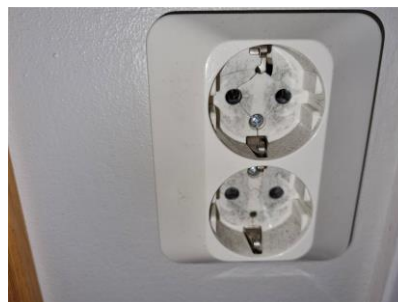
- Oxidation på rör inne i diskbänkskåpet.
- Eluttag är sprucket.

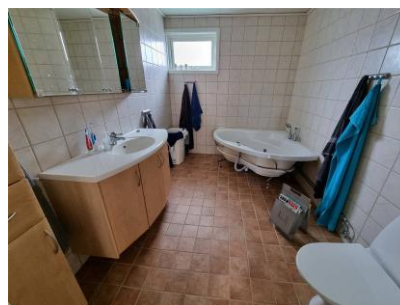
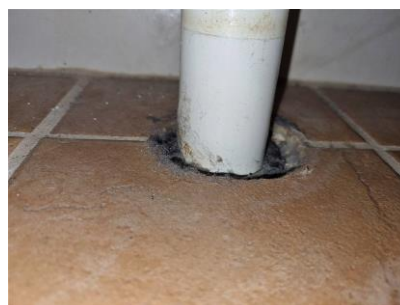
- Avloppsstos är för kort då den ska sticka upp 2 cm ovanför ytskiktet.
- Golvlutningen i badrummet är bristfällig.

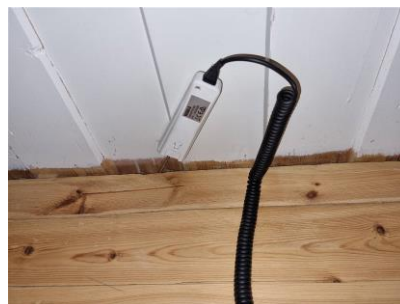
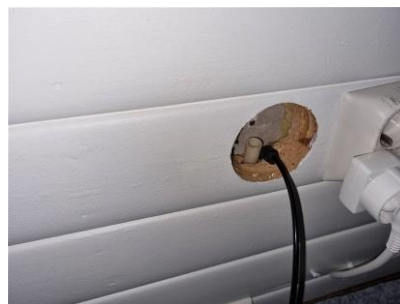
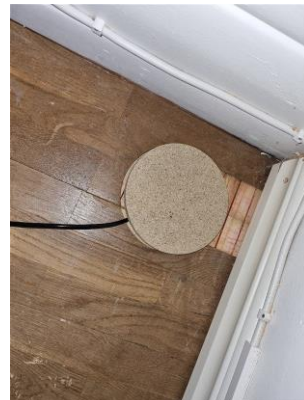
I källaren finns utreglade väggar och uppreglat golv, vilket anses vara en riskkonstruktion. Vid dagens kontroll uppmättes förhöjda fuktvärden och en avvikande lukt av mikrobiell karaktär upplevdes från provhålen. Det rekommenderas att göra en fördjupad undersökning för att kontrollera orsak och omfattning av skadan, samt för att få åtgärdsförslag.

Vid kontroll av golv och vägg- konstruktion uppmättes förhöjda fuktvärden och en avikande lukt av mikrobiell karaktär känns från provhålen.

- Mät punkt 1 bakom golvlister i gillisteuga: Den relativa fuktigheten uppmättes till 70% vid 11 grader.

- Provhål i yttervägg i allrum: Den relativa fuktigheten uppmättes till 73 % vid 15 grader.

- Provhål i golv mot ytterväggshörn i allrum: Den relativa fuktigheten uppmättes till 83% vid 11 grader.

- Grundläggningen består av en betongsula med uppreglat isolerat golv dikt an betongen, samt utreglade isolerade väggar. Dessa konstruktioner får ofta skador på grund av naturlig fuktvandring.

Vi rekommenderar en fördjupad undersökning för att bedöma orsak och omfattning. Det är viktigt att tänka på att denna rekommendation om fördjupad undersökning gäller hela källaren med uppreglade golv och utreglade väggar.

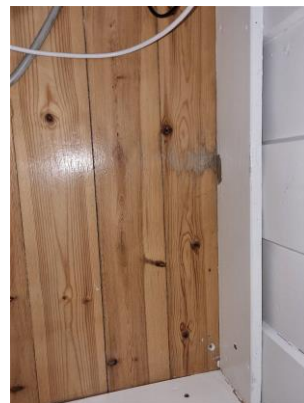
- Fläck på golv i gillestuga beror på snö som kommit in via ventil, flera år sedan.
- Dränering gjordes om 1967, dubbla rör till dränering. 5 skikt med asfalt lades på.

Fläck på golv, se även muntliga upplysningar

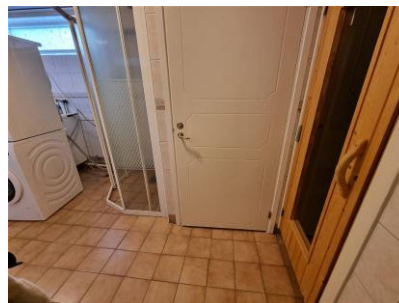
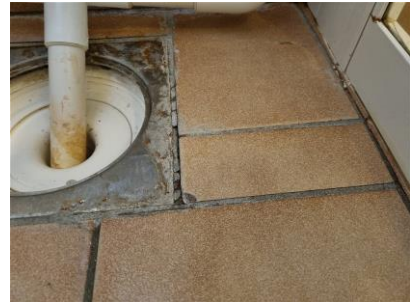
- Sprickor i fog och bom i klinkerplattor förekommer i duschzon och kring golvbrunnen.

Felet som uppstått är att vidhäftningen mellan klinker och underlag har upphört. Sk "bom/ bomljud".

- Golvbrunnen är placerad för nära väggen.
- Något bristfällig golvlutning.

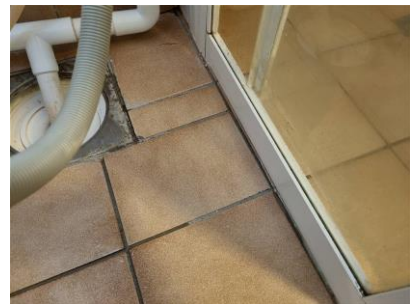
Otättheter förekommer i underkant av duschkabin.

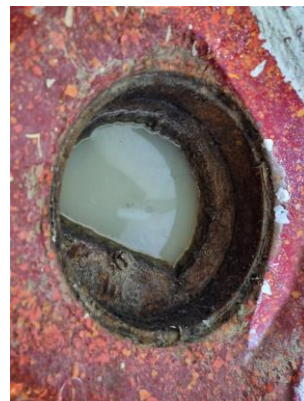
- Gjutjärnsbrunnen är rostangripen.

Golvbrunn i pannrum/garage är i dåligt skick.

- Spillvatten leds inte bort från fjärrvärmecentral.
