# Besiktningsprotokoll

Anticimex Försäkringsbesiktning i samarbete med Fastighetsbyrån

| Fastighetsbeteckning:<br>Staragården 1:23 | |
| Fastighetsadress:<br>Ekelöws Väg 4a | |

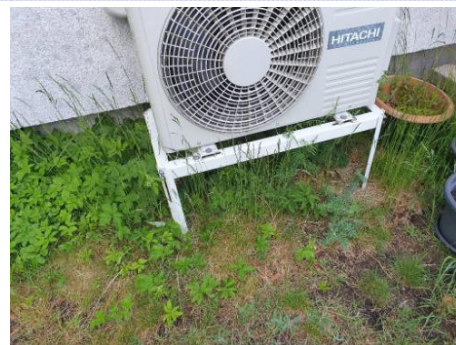
Kondensvatten från luftvärmepumpens utedel leds inte bort från husgrunden.

Detta medför ökad risk för att vatten tränger in i anslutande konstruktioner, vilket i sin tur kan leda till fuktrelaterade skador. Observera att besiktning av byggnadens värmesystem eller värmepumpen inte har ingått i uppdraget.

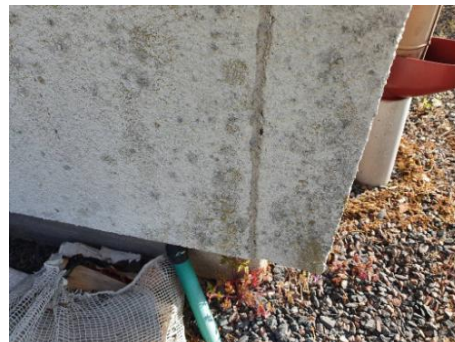
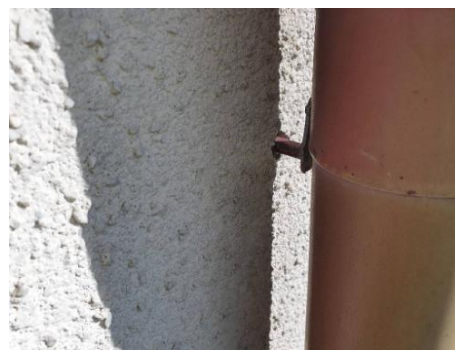
Putsad fasad har mindre brister och otätheter vid bl.a. ytterhörn och vid infästningar för stuprör.

Då den putsade fasaden har brister finns risk att vatten tränger in i bakomvarande konstruktion med fuktrelaterade skador som följd.

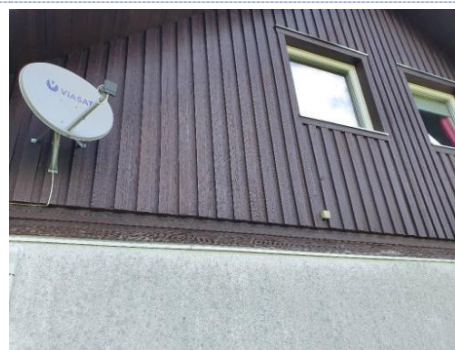
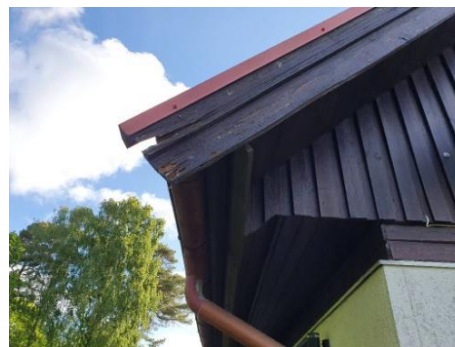
Fasadbeklädnaden har färgsläpp och torrsprickor samt vissa skadade vindskivor som bör bytas.

Fasadbeklädnad och träkonstruktioner där målningsbehov finns riskerar att få fukt- och rötskador på grund av sämre vattenavvisande förmåga.

För att öka livslängden på fasadbeklädnaden rekommenderas målning och underhåll.

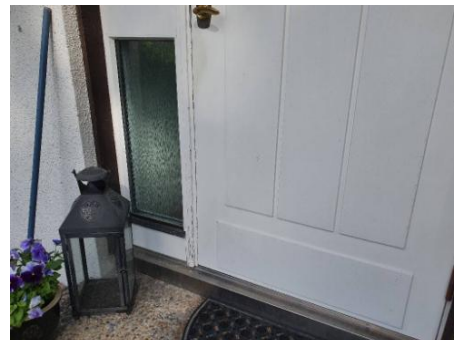
Dörrlister har färgsläpp och torrsprickor.

Trädetaljer där målningsbehov finns riskerar att få fukt- och rötskador på grund av sämre vattenavvisande förmåga.

För att öka livslängden på dessa rekommenderas målning och underhåll.

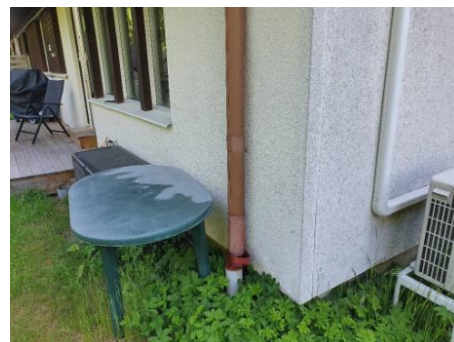
Stuprör sitter löst.

Fastmontering rekommenderas.

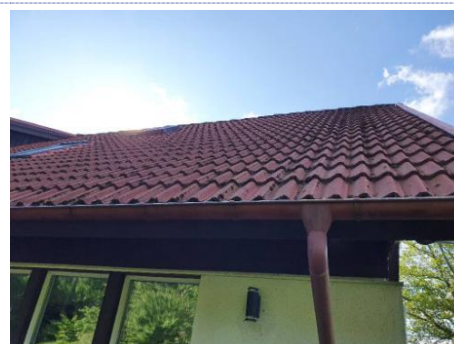
Yttertaket är äldre.

Takpannor, plåtdetaljer och underlagspapp har enligt vår bedömning en begränsad livslängd. Eftersom husets taktäckning är äldre har det ett minskat motstånd mot vatteninträngning. Detta i sin tur kan leda till fuktskador på träläkt och vidare ner i underliggande konstruktioner.

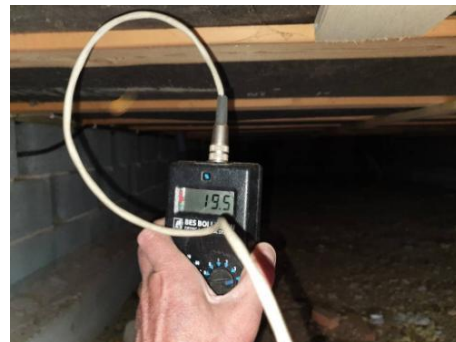
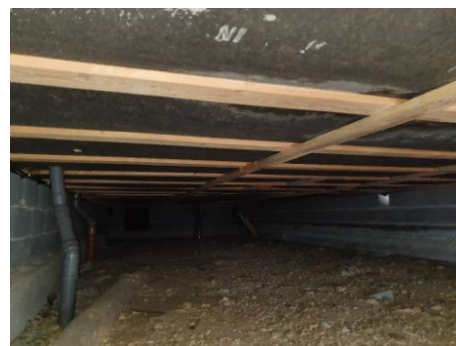
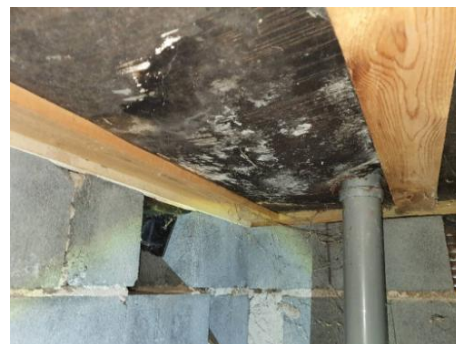
Vid kontroll av krypgrunden har fuktvärden över kritisk fuktnivå för mikrobiell tillväxt uppmätts. Ingen avvikande lukt känns i utrymmet, dock finns mikrobiell påväxt på bjälklagets undersida.

Den upptäckta mikrobiella påväxten på bjälklagets undersida indikerar att grunden under delar av året är så pass fuktig att mikroorganismer utvecklas. Detta kan i sin tur leda till rötskador i konstruktionen. För att undvika detta så måste krypgrundens klimat bli torrare.

Risk för mikrobiell tillväxt föreligger om den relativa fuktigheten (RF) i den omgivande luften är över 75 % vilket i furuvirke motsvarar en fuktkvot (FK) på 17 %.

Fuktkvoten uppmättes till 19,5 % FK.

Vidare noterades en lokal fuktskada i blindbottenskiva under avlopp för golvbrunn till ovanliggande dusch/wc.

Vid fuktindikering noterades dock inga förhöjda fuktindikationer.

Det rekommenderas att krypgrundsavfuktare installeras.

Det rekommenderas att en fördjupad undersökning utförs för att konstatera orsak/omfattning och lämplig åtgärd.
