Besiktningssprotokoll

Anticimex Försäkringsbesiktning i samarbete med Fastighetsbyrån

Fastighetsbeteckning: Olshammar 11:49	
Fastighetsadress: Ängvägen 7	
Postnummer: 696 73	Ort: Aspabruk

Besiktningdatum: 2022-06-02	Protokollnummer: 66956634
Temperatur: 13 °C	Väderlek: Mulet
Tekniker: Magnus Hidström	
E-post: magnus.hidstrom@anticimex.se	
Kontor: Örebro	
Närvarande: Fastighetsägare Magnus Hidström: Besiktningssman Anticimex

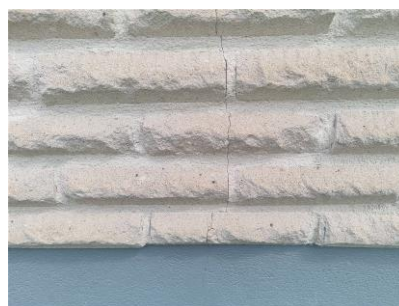
• Sprickor finns i fasad av kalksandsten.

Det är känt att fasader av kalksandsten har lätt för att spricka, vilket sker på grund av att husen normalt sätter sig efter byggnationen. Dessutom har kalksandsten lätt att ta upp fukt, varvid stenarna blir speciellt känsliga för snabba temperatursänkningar med risk för frostsprängningar som följd.

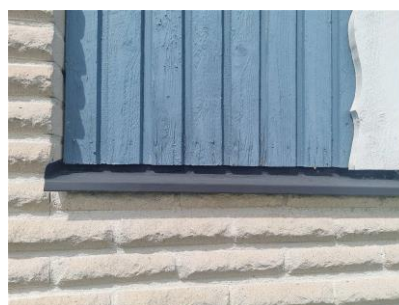
- Fasadpanelen är i ett mindre behov av målning/underhåll och torrsprickor förekommer.

Fasadbeklädnad och träkonstruktioner där målningsbehov finns riskerar att få fukt- och rötskador på grund av sämre vattenavvisande förmåga. För att öka livslängden på fasadbeklädnaden rekommenderas målning och underhåll.

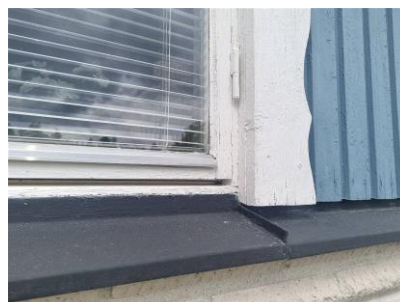
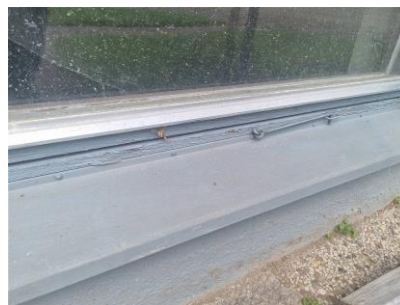
Fönster är i behov av målning/underhåll.

Fönsterbågar och fönsterkarmar där målningsbehov finns riskerar att få fukt- och rötskador på grund av sämre vattenavvisande förmåga.

För att öka livslängden på fönster rekommenderas målning och underhåll.

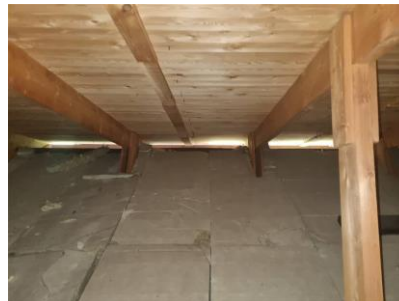
Vid kontroll av vinden uppmättes fuktvärden under kritisk fuktnivå för mikrobiell tillväxt och en normal lukt upplevdes.

Det finns risk för mikrobiell tillväxt om den relativa fuktigheten (RF) i den omgivande luften är över 75 %. I furuvirke motsvarar det en fuktkvot (FK) på 17 %. Fuktkvoten i underlagstak/takbjälkar uppmättes vid besiktningstillfället till ca 8 %.

Detta värde varierar dock under året beroende på årstid och utomhusklimat.

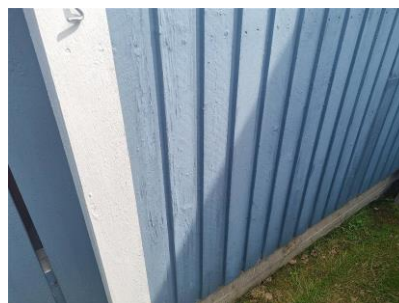
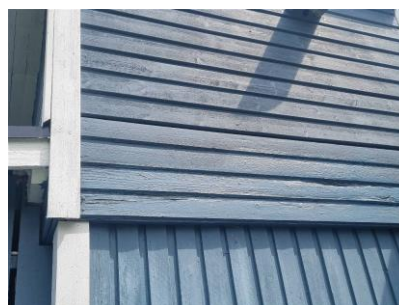
Fasadpanelen är i behov av målning/underhåll och lokala rötskador noterades.

Fasadbeklädnad och träkonstruktioner där målningsbehov finns riskerar att få fukt- och rötskador på grund av sämre vattenavvisande förmåga. För att öka livslängden på fasadbeklädnaden rekommenderas målning och underhåll.

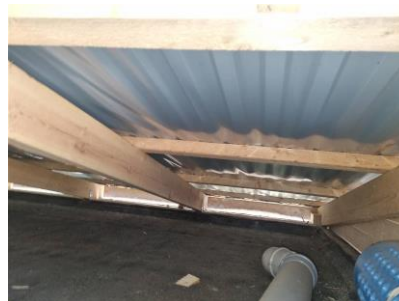
Vid kontroll av vinden uppmättes fuktvärden under kritisk fuktnivå för mikrobiell tillväxt och en normal lukt upplevdes.

Det finns risk för mikrobiell tillväxt om den relativa fuktigheten (RF) i den omgivande luften är över 75 %. I furuvirke motsvarar det en fuktkvot (FK) på 17 %. Fuktkvoten i takbjälkar uppmättes vid besiktningstillfället till ca 8 %.

Detta värde varierar dock under året beroende på årstid och utomhusklimat.

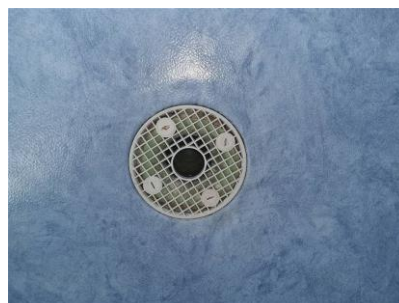
- Golvbrunnen är inte utbytt i samband med renovering. Byt brunnen vid framtida renovering.

Risk finns att den nya golvmattan inte har kunnat anslutas till golvbrunnen på ett riktigt sätt, vilket kan leda till fuktskador i omkringliggande konstruktioner.

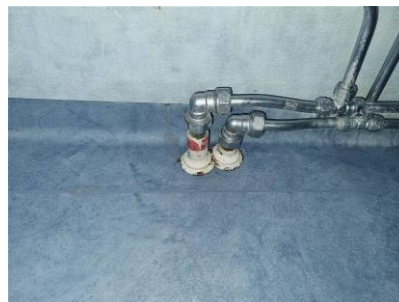
- Rör genomföringar finns i golv.

Rör genomföringar i golvet medför en ökad risk för att vatten tränger ner i omkringliggande konstruktioner och orsakar fuktskador.

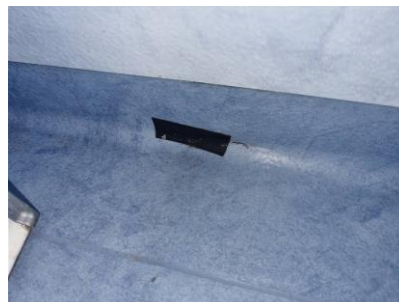
- Spricka finns lokalt på golvmattan i uppviket mot vägg.

Detta medför att vatten kan tränga ner i bakomliggande konstruktioner med fuktskador som följd. Detta kan i sin tur leda till mikrobiella skador (angrepp av mikroorganismer).

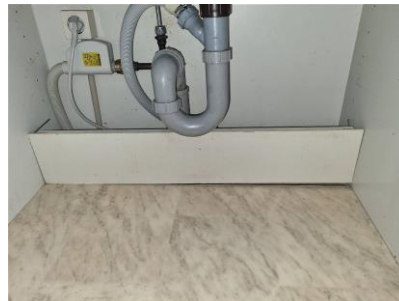
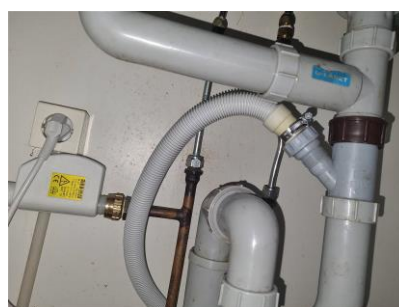
- Fuktskydd saknas i diskbänksskåp samt upphängningsbygel saknas på avloppslang från diskmaskinen.

Utan fuktskydd är det svårt att upptäcka läckage från rörledningar. Vatten kan då tränga in i omkringliggande konstruktioner och orsaka fuktskador.

För att upptäcka eventuella läckage, installera ett fuktskydd samt montera fast diskmaskinsslagen.

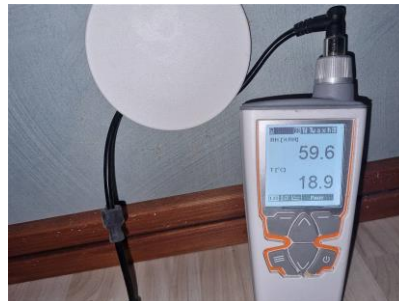
Vid kontroll av konstruktion (provhål i utreglade vägg) uppmättes fuktvärden under kritisk nivå för mikrobiell tillväxt och normal lukt upplevdes.

Källargrundmurar med påreglade isolerade ytterväggar och betongplatta på mark utan underliggande isolering och med en flytande golvspånskiva på en cellplastisolering med underliggande platonmatta.

Det finns risk för mikrobiell tillväxt om den relativa fuktigheten (RF) i den omgivande luften är över 75 %. Den relativa fuktigheten uppmättes till ca 60 % vid 19 grader och en normal lukt kunde kännas i provhål.

Befintlig påreglad vägg och eventuella väggsyllar riskerar att drabbas av fuktskador på grund av naturlig fuktpåverkan. Detta i sin tur kan leda till mikrobiella skador (angrepp av mikroorganismer) som kan resultera i att mikrobiell lukt sprids till boendemiljön.

Konstruktion vägg: Spånskiva, regler, mineralull och yttergrundmur.
