# Besiktningsprotokoll

Anticimex Överlåtelsebesiktning av småhus – nivå 2

| Fastighetsbeteckning:<br>Gunnarsbo 1:44 | |
| Fastighetsadress:<br>Björkängsvägen 2 | |

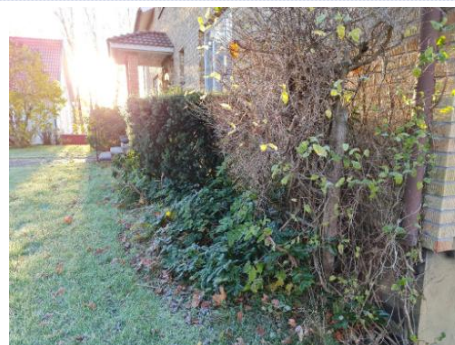
##### Utvändigt / Markförhållanden

Växter finns i anslutning till byggnaden och marken lutar mot huset på vissa ställen.

När det finns rabatter och växter nära byggnaden finns risk att fukt stannar kvar i väggarna. Detta kan i sin tur orsaka invändiga fuktskador. Växternas rötter kan också skada grundmuren och sätta dräneringsledningen ur funktion

Området närmast huset rekommenderas att vara fritt från växtlighet.

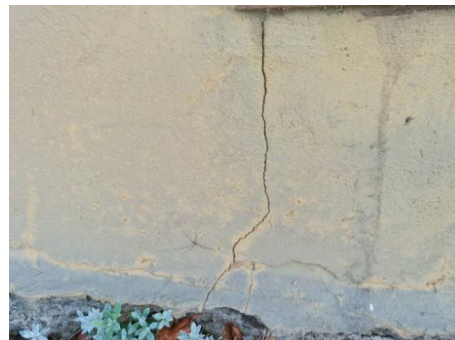
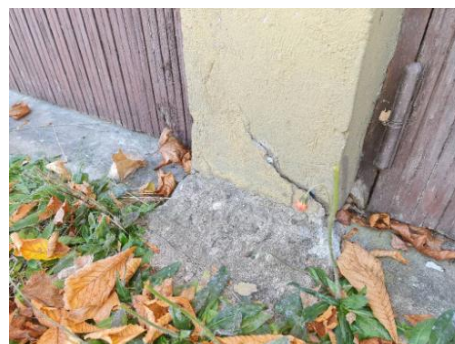
### Utvändigt / Sockel

Sprickor finns i sockel och grundmur.

Dessa bedöms inte ha lett till bakomliggande skador.

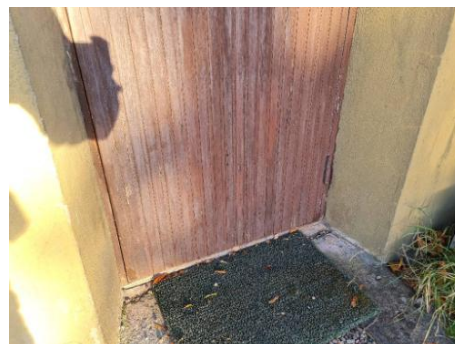
### Utvändigt / Dörrar

Dörrar är i behov av målning/underhåll.

Dörrar där målningsbehov finns riskerar att få fukt- och rötskador på grund av sämre vattenavvisande förmåga.

Tröskelbleck saknas under dörrar.

Avsaknad av tröskelbleck medför att det finns risk för att vatten kan rinna in och orsaka fuktskador på tröskel och/eller i kringliggande vägg och bjälklag.

För att öka livslängden på dörr rekommenderas målning och underhåll.

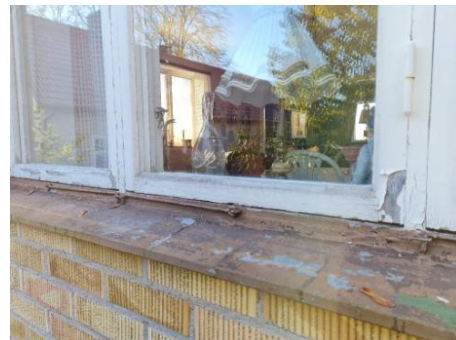
### Utvändigt / Fönster

Fönster och fönsterbleck är i behov av målning/underhåll.

Fönsterbågar och fönsterkarmar där målningsbehov finns riskerar att få fukt- och rötskador på grund av sämre vattenavvisande förmåga.

För att öka livslängden på fönster rekommenderas målning och underhåll.

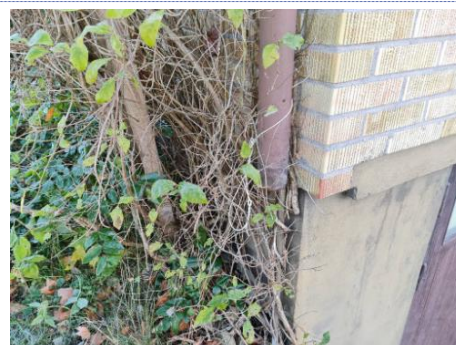
### Utvändigt / Hängrännor / Stuprör

Stuprör är inte anslutet till markledning och hängrännor noterades skräpfyllda.

Stuprör som inte är anslutet till markledning kan medföra en ökad fuktbelastning på grundmur/sockel som i sin tur kan leda till fuktrelaterade skador.

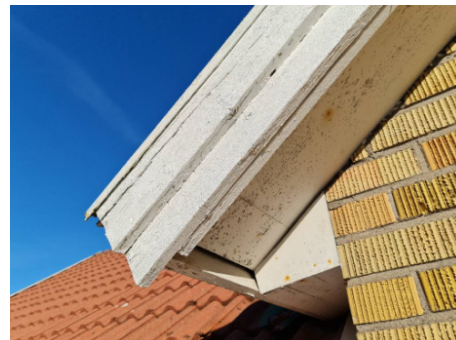
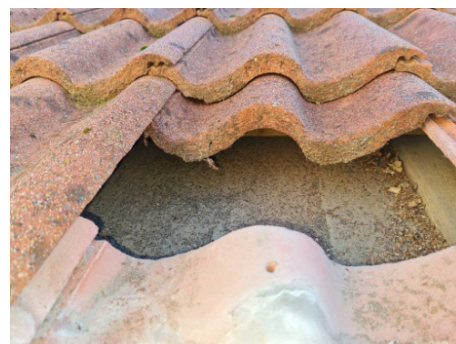
### Utvändigt / Takutsprång

Målning och underhållsbehov noterades på vindskivor och takutsprång. Trädetaljer/trävirke där målningsbehov finns riskerar att få fukt- och rötskador på grund av sämre vattenavvisande förmåga.

(Rost noterades under takpannor. Sågs från balkongen.)

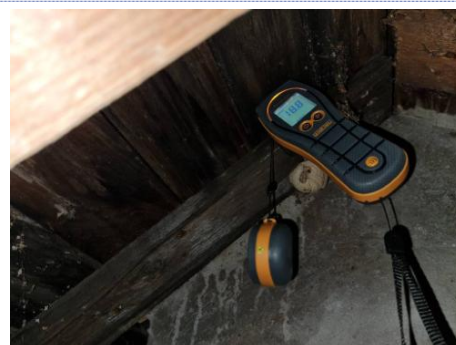
### Vind

Vid kontroll av vinden uppmättes fuktvärden över kritisk fuktnivå för mikrobiell tillväxt och en normal lukt upplevdes.

Missfärgningar noterades också på underlagstaket och bedöms bero på bristfällig ventilationen.

Det finns risk för mikrobiell tillväxt om den relativa fuktigheten (RF) i den omgivande luften är över 75 %. I furuvirke motsvarar det en fuktkvot (FK) på 17 %. Fuktkvoten i underlagstak/takbjälkar uppmättes till 18-20 %.

Vi rekommenderar en fördjupad undersökning för att bedöma orsak och omfattning till dom förhöjda fuktvärdena.

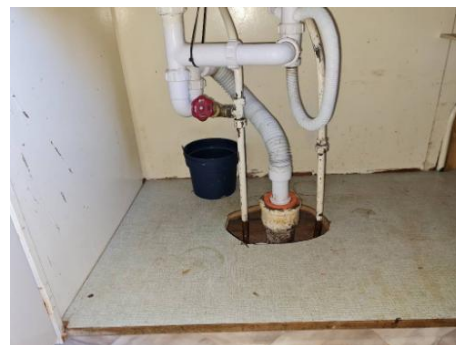
### Entréplan / Kök

Fuktskydd saknas i diskbänksskåp och under vitvaror.

Utan fuktskydd är det svårt att upptäcka smygläckage från rörledningar. Vatten kan då tränga in i omkringliggande konstruktioner och orsaka fuktskador.

För att upptäcka eventuella smygläckage, installera fuktskydd.

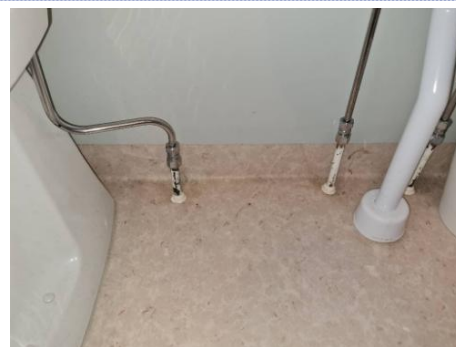
### Entréplan / Badrum

Tätskiktssuppvik mot tröskel finns inte.

Rörgenomföring finns i golv.

Ovanstående noteringar medför en ökad risk för fuktskador.

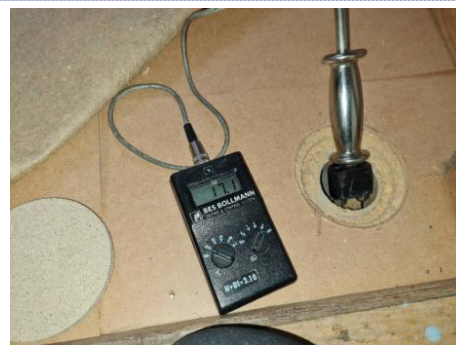
### Källarplan / Allmänt källarplan

Vid kontroll av konstruktion uppmättes fuktvärden över kritisk nivå för mikrobiell tillväxt och mikrobiell lukt i provhålet upplevdes. Kontrollen utfördes i sovrummet på källarplan.

Konstruktion: Betongplatta, regler, trägolv, boardskiva, masonit och ytskikt.

Grundläggningen består av en betongplatta på mark utan underliggande isolering och med regler dikt an betongen. Denna konstruktion får ofta skador på grund av naturlig fuktvandring. Fuktkvoten uppmättes till 17%.

Gränsvärdet går vid 17%.

Vi rekommenderar en fördjupad undersökning för att bedöma orsak och omfattning. Det är viktigt att tänka på att denna rekommendation om fördjupad undersökning gäller hela den aktuella konstruktionen.

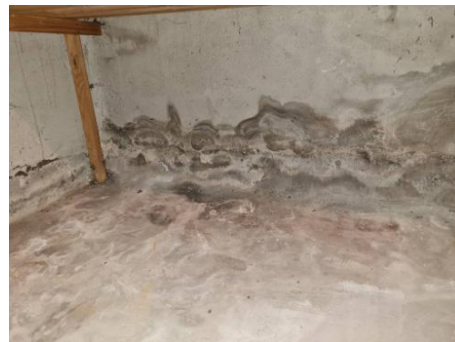
### Källarplan / Matkällare 2/ Pannrum

Fuktuppsug synligt i nederkant på källarvägg. (Se även allmänt källarplan)

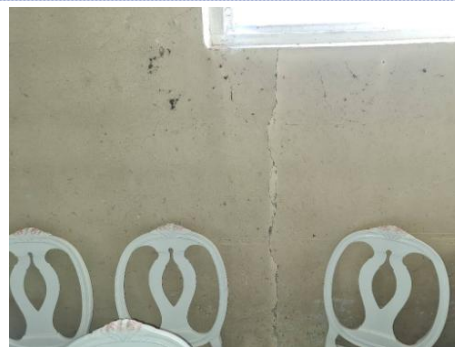
### Källarplan / Allrum

Spricka/or finns i vägg.

Vi rekommenderar att man kontaktar fackman för bedömning.

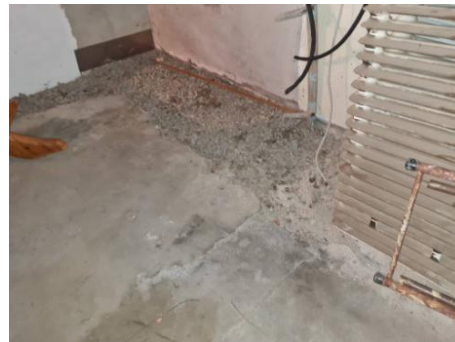
### Källarplan / Dubbelgarage

Delar av betonggolvet är borta och är delvis fyllt med grus.

Sprickor finns i vägg. Bedöms inte ha lett till någon bakomliggande skada.

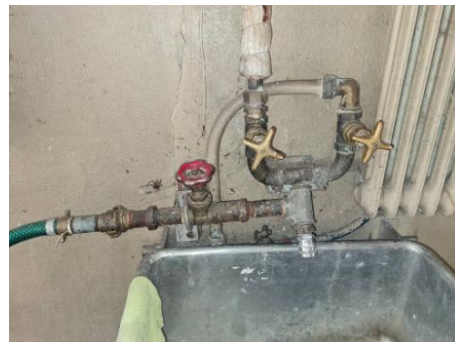
### Källarplan / Tvättstuga

Rördragning och golvbrunn är äldre.

Vid framtida renovering rekommenderar jag att man byter ut gammal rördragning och äldre gjutjärnsbrunn.

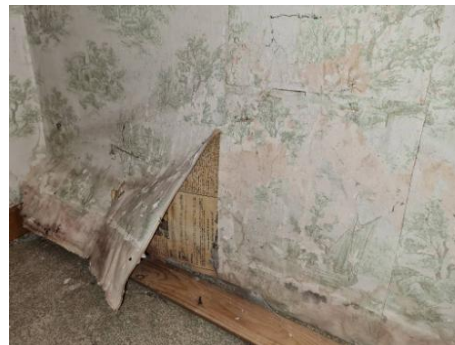
### Källarplan / Sovrum

Källarväggar har täta ytskikt direkt på grundmur.

På insidan av källarväggarna finns täta ytskikt. På grund av naturlig fuktpåverkan från mark riskerar ytskiktet att släppa från underlaget. Ytskiktet riskerar dessutom att få mikrobiella skador (angrepp av mikroorganismer) som kan leda till att mikrobiell lukt sprids till boendemiljön.

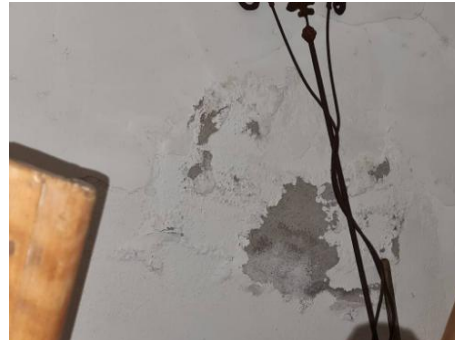
### Källarplan / Garage 3

Putssläpp noterades.

Ände på elkabel noterades tejpad.

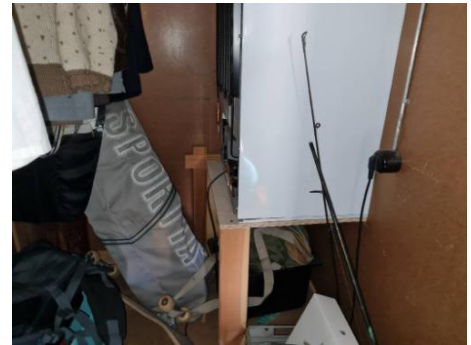
### Lägenhet 1 / Förråd

Fuktskydd under kyl&frys finns inte.  
Vid läckage finns risk för att fuktskador kan uppstå.

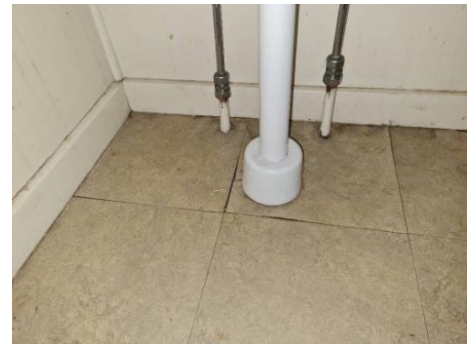
### Lägenhet 1 / Toalett

Rör genomföring finns i golv.  
Ytskikt släpper från golv.

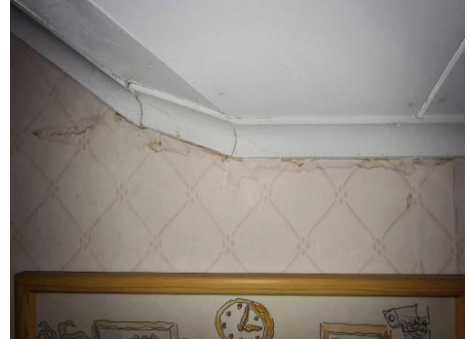
### Lägenheten 2 / Entréhall

Fuktfläckar kan bero på olika saker, och kan vara ett tecken på en tidigare eller en pågående fuktskada.

Vi rekommenderar en fördjupad undersökning för att bedöma orsak och omfattning.

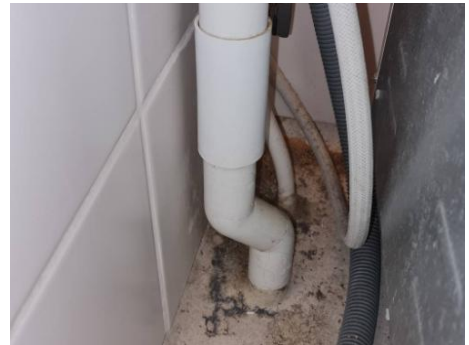
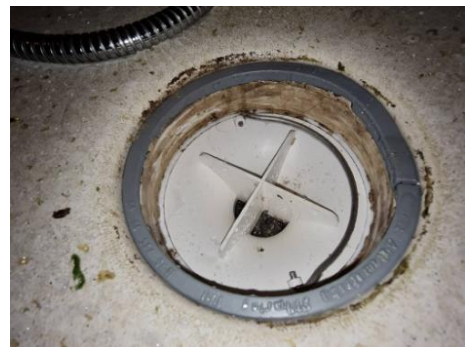
### Lägenheten 2 / Badrum

Rör genomföring finns i golv.

Golvbrunnen har en förhöjningsring med mjukfog.

Ovanstående noteringar medför en ökad risk för fuktskador.

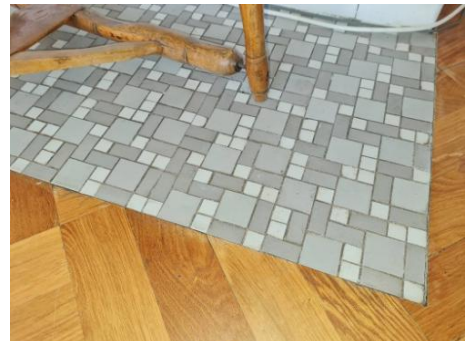
### Lägenheten 2 / Vardagsrum

Bomljud i klinkers framför spisen noterades.

Felet som uppstått är att vidhäftningen mellan klinkers och underlag har upphört. Sk "bom/ bomljud".

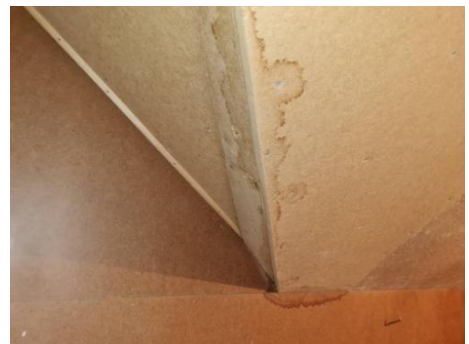
### Lägenheten 2 / Förråd

Synliga fuktfläckar noterades.

Enligt husägaren är dom äldre.
