# Besiktningsprotokoll

Anticimex Försäkringsbesiktning i samarbete med Fastighetsbyrån

| Fastighetsadress:<br>Getingvägen 46 | |

| Besiktningsdatum:<br>2022-04-13 | Protokollnummer:<br>66870406 |

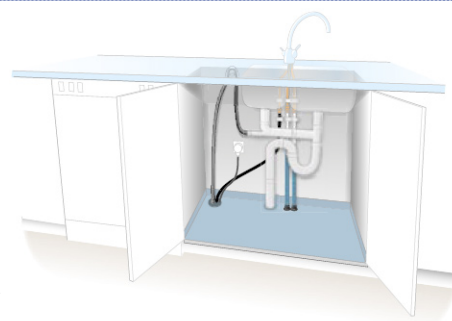
-Fuktskydd saknas i diskbänksskåp samt att avloppslangen inte sitter fast förankrad mot väggen.  
-Diskmaskinsunderlägg ligger bakom sockeln.

Utan fuktskydd är det svårt att upptäcka smygläckage från rörledningar. Vatten kan då tränga in i omkringliggande konstruktioner och orsaka fuktskador.

Avloppsslangen skall enligt branschreglerna (2005) vara förankrad. Detta för att förhindra vibrationsskador på slangen eller att den lossnar.

När sockeln ligger framför underlägget förhindrar det eventuellt vatten från diskmaskinen att rinna ut framför sockeln, detta i sin tur kan leda till att fukt tränger in i omkringliggande konstruktioner.

För att upptäcka eventuella smygläckage, installera ett fuktskydd och montera fast avloppslangen mot väggen. Se bild.  
Frigör även ett utrymme mellan sockel och golv så att eventuellt vatten från diskmaskinen kan rinna ut.

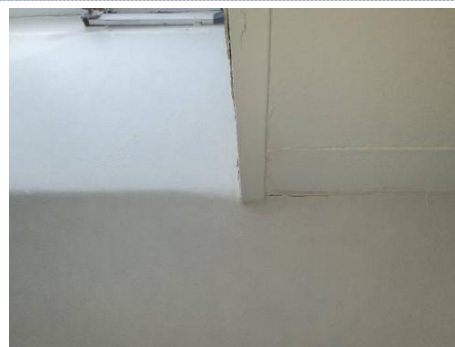
- Fönster är olämpligt placerat.
- Väggbeklädnaden är otät i vissa skarvar.
- Golvlutningen är bristfälligt i vissa delar av utrymmet.

Fönstrets placering i våtutrymmet utgör en risk för fuktskador i fönster- och väggkonstruktionen.

Öppna skarvar på väggbeklädnaden medför att vatten kan tränga ner i bakomliggande konstruktioner med fuktskador som följd. Detta kan i sin tur leda till mikrobiella skador (angrepp av mikroorganismer).

Brister i golvets och/eller tätskiktets lutning medför risk för att vatten tränger in i omkringliggande konstruktioner/utrymmen vilket i sin tur orsakar fuktrelaterade skador. Det medför också ökad risk för att vatten blir stående i golvets lågpunkter.

För att minska risken för fuktskador på fönster och väggkonstruktion rekommenderas att man skyddar fönstret mot vattenbegjutning. Vid en framtida renovering bör man kontakta en behörig våtrumsentreprenör. Det är viktigt att man åtgärdar dessa noteringar och följer de aktuella branschreglerna vid en renovering.
