Borås Halvmarken 20

Hansinggatan 70

| Besiktningsdatum | 2022-05-25 |
| Besiktningföretag | OBM Besiktning Väst AB |

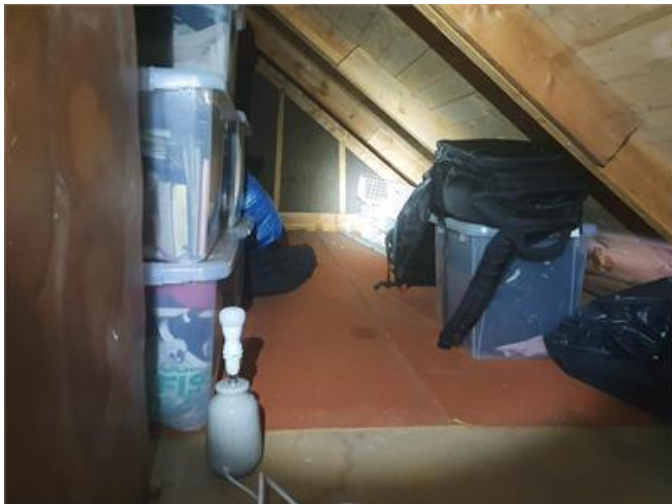
| Besiktningsresultat | | | | | |
|---|---|---|---|---|---|
| Sidovindar | | X | | | Fuktfläckar (torra vid besiktning) samt mikrobiell påväxt noterades, se kommentar/riskanalys. |

Fuktfläckar förekommer i underlagstaket, dessa fuktfläckar var vid besiktningstillfället torra och bedöms vara från tiden innan takomläggningen. Det rekommenderas att dessa hålls under uppsikt och ökar fuktfläckarna i storlek eller annan förändring sker bör kontakt tas med en fackman för erforderliga åtgärder.

Vy på sidovind

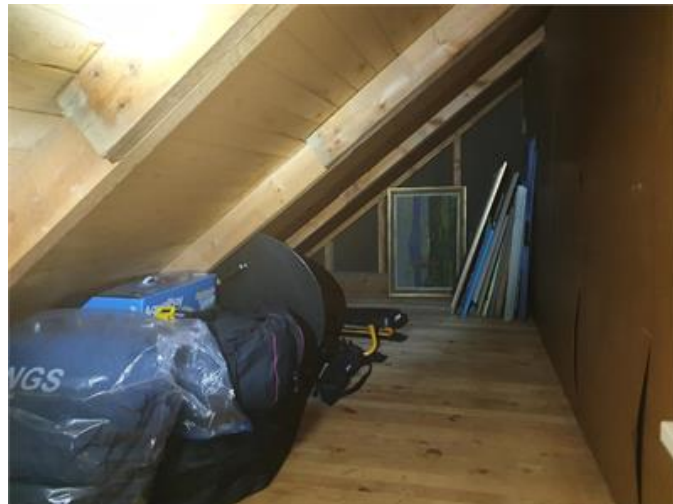
Vy på sidovind

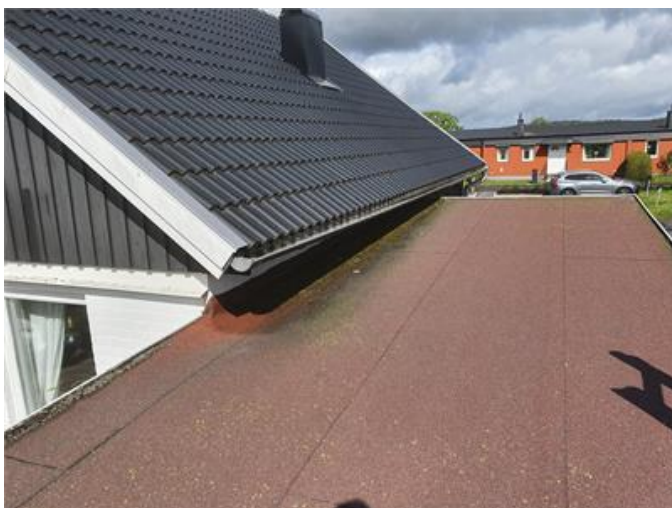
Vy på ytterta

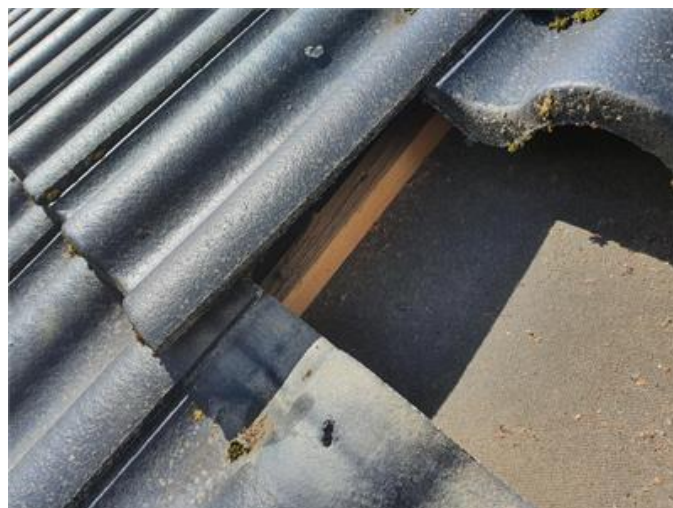
Vy på underlagstak på huvudbyggnad

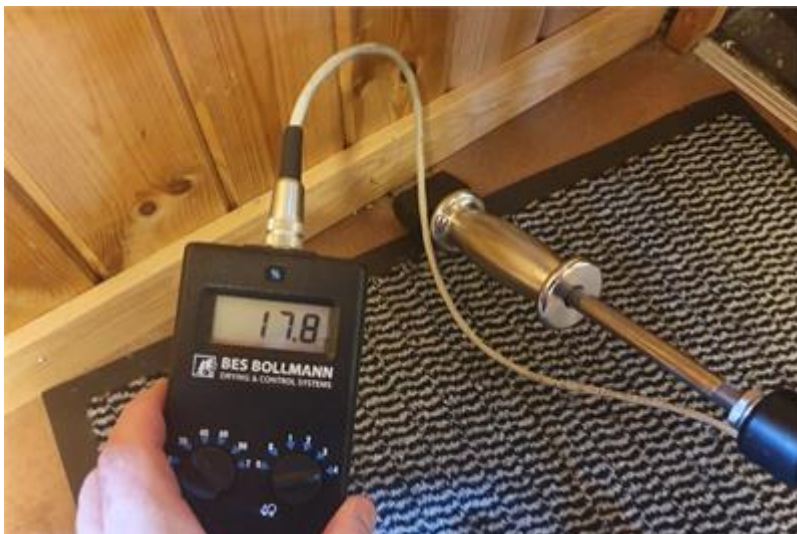
Provhål togs upp i golvet i förråd (befintligt golvkonstruktion) och där fuktkvoten uppmättes till 18-22% i en golvregel och en avvikande lukt upplevdes i provhål.

Vid stickprovskontroll av konstruktion uppmättes fuktkvoten till 22% vilket ligger över kritiskt gränsvärde för mikrobiell tillväxt samt att en avvikande lukt upplevdes. För att utreda orsak/omfattning samt lämpliga åtgärder rekommenderas att kontakt tas med en fackman för att utföra en fördjupad undersökning.

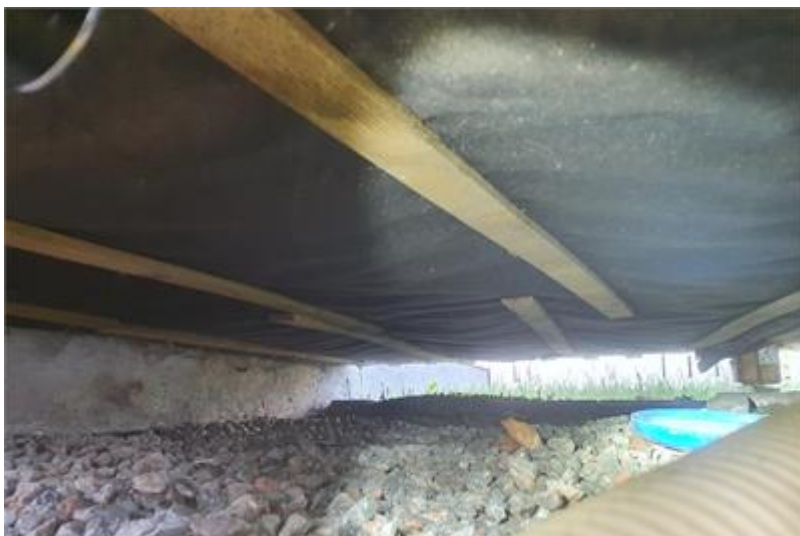
Kritiskt gränsvärde för \*mikrobiell tillväxt i trä är ca:17% fuktkvot.  
Plintgrunden är en riskkonstruktion, fuktkvoten uppmättes till mellan 17-18% i träbjälklaget.  
Vid undersökning från sidan noterades även fuktrelaterade skador i trossbotten/brädor  
(\*=Samlingsnamn på flertalet mikroorganismer så som bakterier, mögel och likvärdigt)

Farstu är uppförd över plintgrundsutrymme. Utifrån erfarenhet betraktas grunder som riskkonstruktioner. På grund av förhöjd fuktstatus- dels orsakad av fuktvandring från marken och dels orsakad av uteluft som släpps in i grunden främst under den varma tiden av året – kan följdskador med negativ inverkan på såväl byggnaden som inomhusmiljön uppstå i utrymmet och angränsande konstruktioner (t.ex. överliggande bjälklag och uppreglad golvkonstruktion).

En fortsatt teknisk utredning rekommenderas för att fastställa orsaken till och omfattningen de fuktrelaterade skador som noterades i trossbotten.
