# Besiktningsprotokoll

| Fastighetsbeteckning:<br>Slotte 24:4 | |
| Fastighetsadress:<br>Egnahemsgatan 20 | |

| Besiktningsdatum:<br>2022-06-14 | Protokollnummer:<br>66963026 |

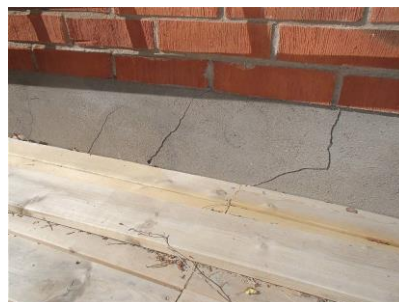
Sprickor finns i sockel.

Detta kan leda till fukt- och frysskador i konstruktionen.

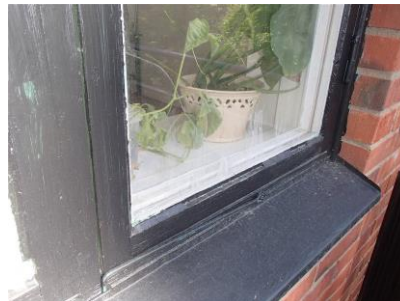
Fönster är i behov av underhåll.

Fönsterbågar och fönsterkarmar där målningsbehov finns riskerar att få fukt- och rötskador på grund av sämre vattenavvisande förmåga.

För att öka livslängden på fönster rekommenderas målning och underhåll.

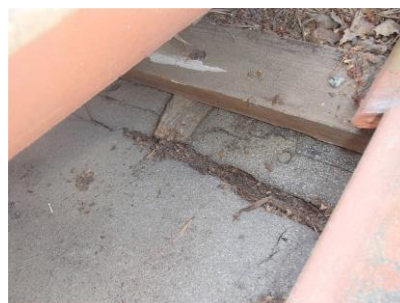
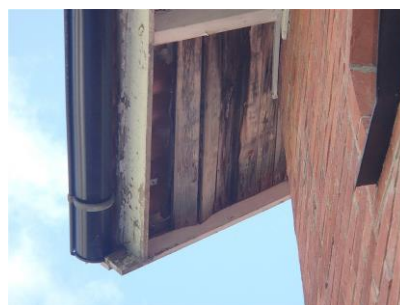
Yttertakets är troligen från då huset byggdes och kommer att behöva renoveras då man kan se fuktskador i takutskäftet.

Yttertaket är äldre och fuktskador kan ses i takutskäftet.

Takpannor, plåtdetaljer och underlagspapp har enligt vår bedömning en begränsad livslängd. Eftersom husets taktäckning är äldre har det ett minskat motstånd mot vatteninträngning. Detta i sin tur kan leda till fuktskador på träläkt och vidare ner i underliggande konstruktioner. En fördjupad undersökning rekommenderas för att utreda orsaken och omfattningen av de upptäckta fuktskadorna.

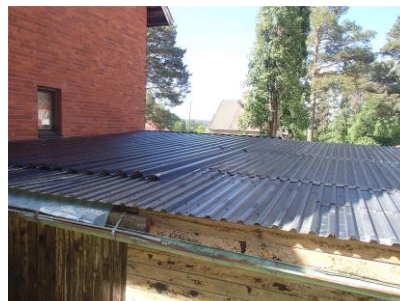
Låglutande tak har fel taktäckning.

Taktäckningen av plåt är inte anpassad till taklutningen. Risk finns för läckage med fuktskador som följd.

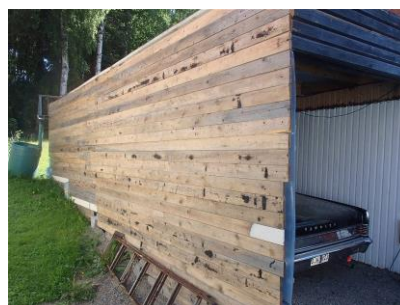
Fasadpanelen är i behov av målning/underhåll.

Fasadbeklädnad och träkonstruktioner där målningsbehov finns riskerar att få fukt- och rötskador på grund av sämre vattenavvisande förmåga. För att öka livslängden på fasadbeklädnaden rekommenderas målning och underhåll.

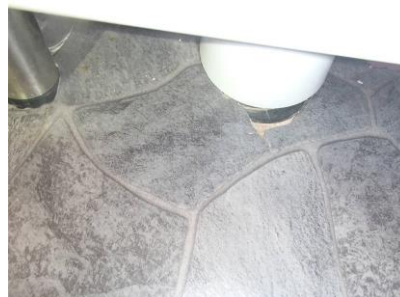
Golvbeläggningens skarvar är otäta.

Den öppna mattskarven medför att vatten kan tränga ner i omringliggande konstruktioner med fuktskador som följd. Detta kan i sin tur leda till mikrobiella skador (angrepp av mikroorganismer).

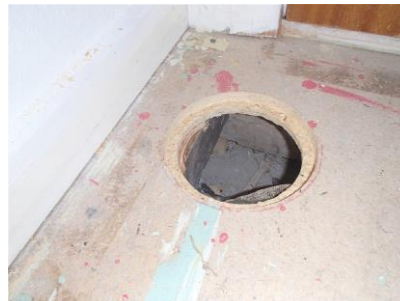
Vid kontroll av konstruktion uppmättes fuktvärden under kritisk nivå för mikrobiell tillväxt och normal lukt upplevdes.

Fuktkvoten uppmättes till 9 % och den relativa fuktigheten till 65 %.

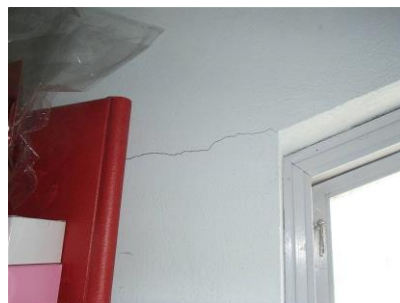
Spricka/or finns i vägg.

Dessa bedöms inte ha lett till bakomliggande skador.

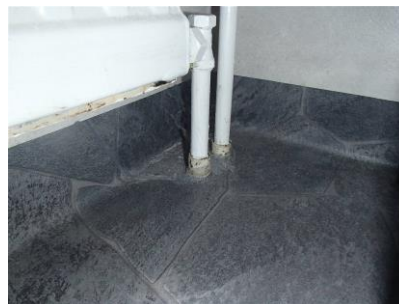
Rör genomföring finns i golv.

Rör genomföringar i golvet medför en ökad risk för att vatten tränger ner i omkringliggande konstruktioner och orsakar fuktskador.
