Älvenäs 2:79

Ingenjörsvägen 43

**Besiktningssuppgifter**

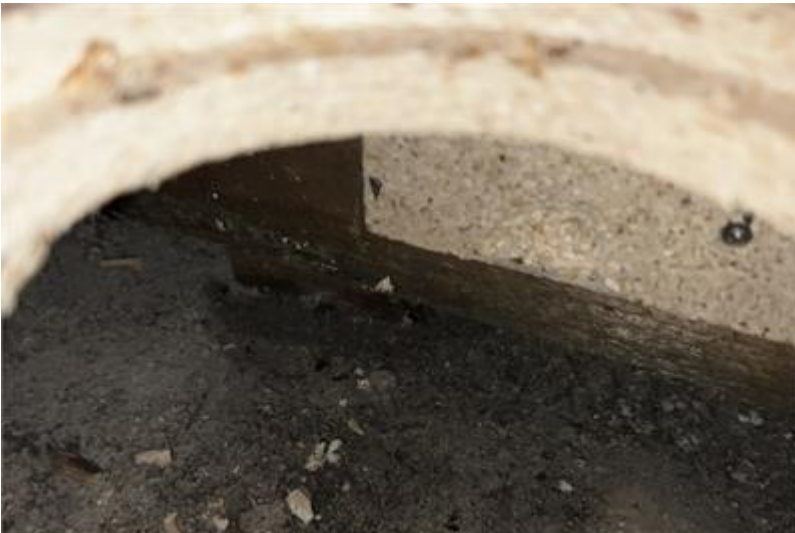
Uppreglat golv i Klädkammarel

Byggnadsdel	Uppreglat golv
Konstruktionsdel	Träregel
Konstruktionsuppbyggnad	Betong-Träregel

Fuktkvoten i träregel uppmättes till 18% FK.

Träregel är av kemiskt behandlat virke.

Det kritiska gränsvärdet för mikrobiell tillväxt brukar anges till ca 17% fuktkvot (FK).

Notera att stickprovsmässig undersökning är utförd och för att säkert fastställa konstruktionens kondition och fuktstatus måste en mer omfattande undersökning utföras.
