Besiktningssprotokoll

Anticimex Försäkringsbesiktning i samarbete med Fastighetsbyrån

Fastighetsbeteckning: Lillbyn 1:13	
Fastighetsadress: Skyte Härjedalsvägen 319	
Postnummer: 827 72	Ort: Korskrogen

Försäkringsbesiktning

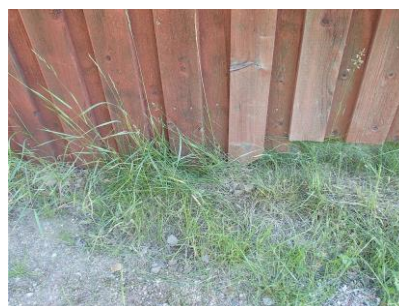
Avståndet mellan fasadbeklädnaden och marken är inte tillräckligt.

Eftersom fasadbeklädnaden avslutas för nära mark finns risk för att fukt från marken suggs upp i fasadpanelens nederkant. Detta kan orsaka fuktrelaterade skador i fasadbeklädnaden och bakomliggande konstruktioner.

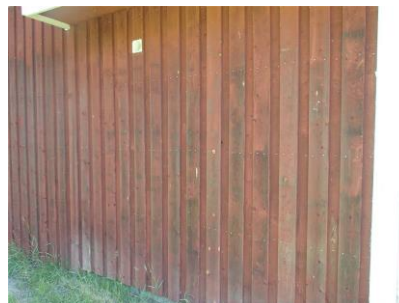
Fasadbeklädnaden har färgsläpp och torrspäckor.

Fasadbeklädnad och träkonstruktioner där målningsbehov finns riskerar att få fukt- och rötskador på grund av sämre vattenavvisande förmåga.

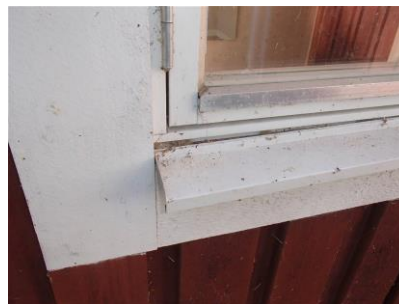
Fönsterbleck är otäta vid infästningar.

Eftersom fönsterblecken är otäta finns risk att vatten rinner in i väggen vilket i sin tur kan leda till fuktskador i väggkonstruktionen.

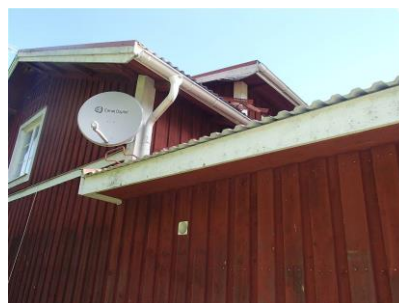
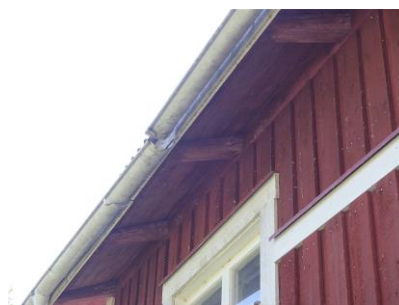
Hängränna saknas på tillbyggnaden och är otät i skarv på baksidan.

När hängrännor saknas eller otät utsätts fasad och grund för ökad fuktbelastning, vilket i sin tur kan leda till fuktskador i bakomliggande konstruktioner.

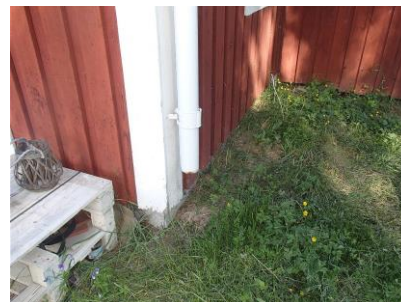
Stuprör är inte anslutet till markledning.

Stuprör som inte är anslutet till markledning kan medföra en ökad fuktbelastning på grundmur/sockel som i sin tur kan leda till fuktrelaterade skador.

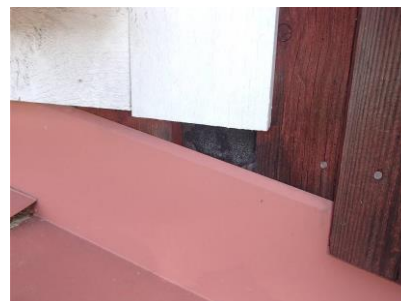
Anslutningen mellan tak och vägg är bristfälligt utförd.

Detta medför risk för att regnvatten kan rinna in mellan anslutningen och väggen, vilket i sin tur kan leda till mikrobiella skador (angrepp av mikroorganismer) i tak- och väggkonstruktioner.

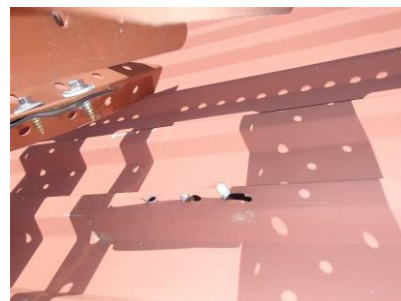
Plåttaket har otätheter där skruvar fattas och fästen lossnat.

Brister i utvändiga taktäckningen kan leda till att regn- eller smältvatten tränger ner i underliggande takkonstruktion och orsakar fuktrelaterade skador, vilket kan medföra mikrobiella skador (angrepp av mikroorganismer).

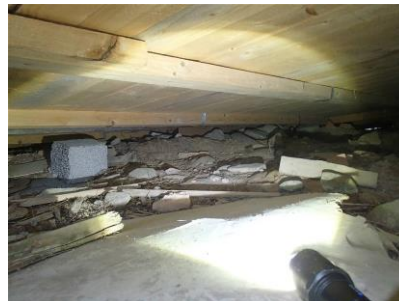
Hela grunden är inte besiktningsbar då delar av bjälklaget har markkontakt. Vid kontroll av konstruktionen i krypgrund uppmättes fuktvärden under kritisk fuktnivå för mikrobiell tillväxt och normal lukt upplevdes.

Golvbjälklaget ovan den uteluftsventilerade krypgrunden riskerar att drabbas av fuktskador på grund av naturlig fuktpåverkan. Detta kan i sin tur leda till mikrobiella skador (angrepp av mikroorganismer) som kan leda till att mikrobiell lukt sprids till boendemiljön. Fuktkvoten uppmättes till 14 %.

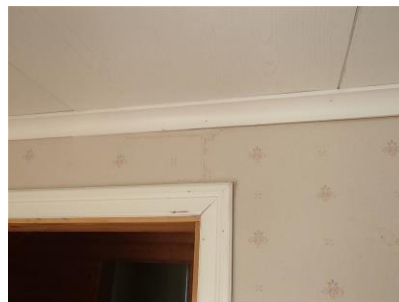
Väggen har fuktfläckar.

Fuktfläckar kan bero på olika saker, och kan vara ett tecken på en tidigare eller en pågående fuktskada.

Vi rekommenderar en fördjupad undersökning för att bedöma orsak och omfattning.

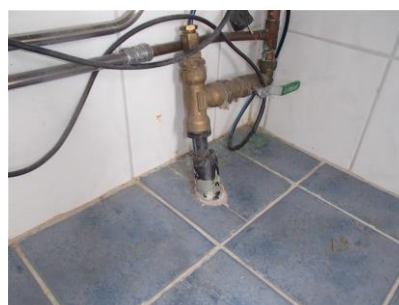
Rör genomföring finns i golvet.

Rör genomföringar i golvet medför en ökad risk för att vatten tränger ner i omkringliggande konstruktioner och orsakar fuktskador. Vid uppbyggnaden av utrymmet var detta tillåtet och utförandet anses därför vara fackmässigt utfört. I dagens branschregler är detta inte längre tillåtet.

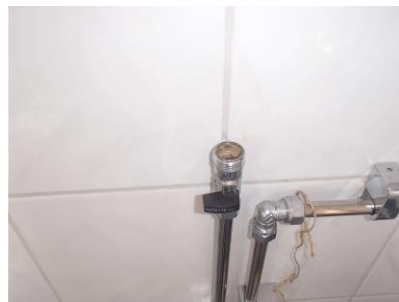
Ventil saknar täta lock.

För att undvika att vatten strömmar ut på golvet av misstag rekommenderas att ventilen förses med tätslutande lock.

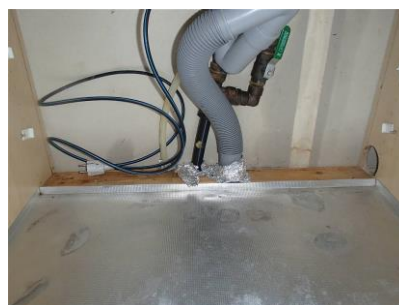
Fuktskydd saknas i diskbänksskåp.

Utan fuktskydd är det svårt att upptäcka läckage från rörledningar. Vatten kan då tränga in i omkringliggande konstruktioner och orsaka fuktskador.

För att upptäcka eventuella läckage, installera ett fuktskydd.

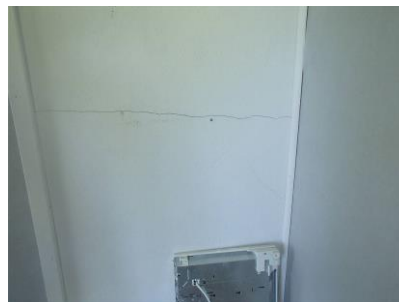
Spricka/or finns i vägg.

Dessa bedöms inte ha lett till bakomliggande skador.

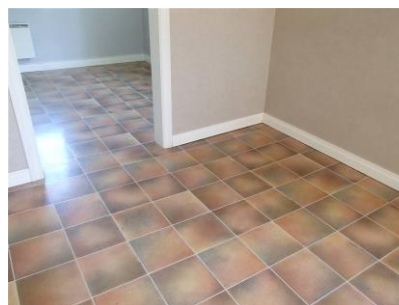
Golv är ojämna/lutar.

Vi rekommenderar en fördjupad undersökning för att bedöma orsak och omfattning.

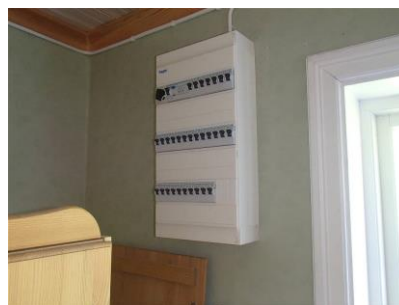
Gruppförteckning över elcentralen saknas.

"Gruppförteckning" är en lista som ska vara placerad vid elcentralen. Den visar vilka säkringar som är anslutna till vilka armaturer, vägguttag och apparater. Den är också till för att underlätta vid felsökning och elarbeten.

Kontakta en elektriker för att upprätta en gruppförteckning som placeras i närheten av elcentralen.
