Holen 9:4

Hedpärvägen 10

| Besiktningsdatum | 2022-06-27 |
| Besiktningsföretag | OBM Fuktteknik AB |

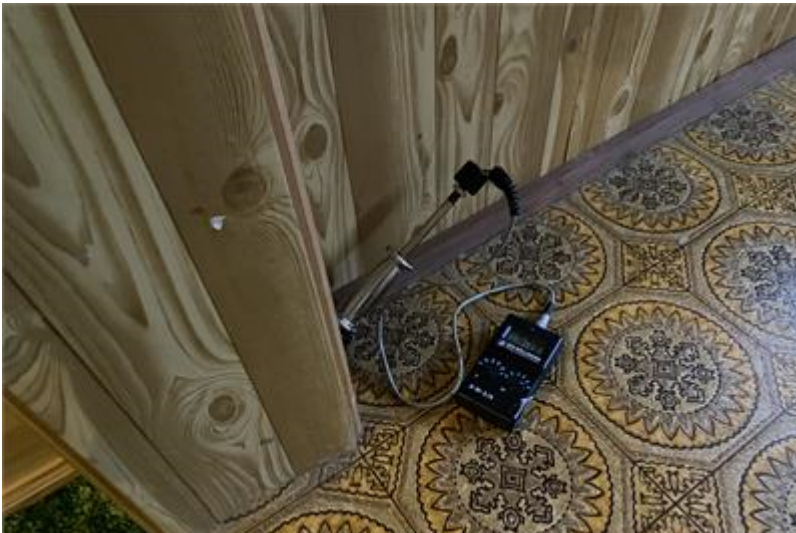
Vid besöket noterades fuktgenomslag i golvvinkel på flera platser i källaren. Vid stickprovskontroll med fuktmätare erhöles värden strax ovan kritiskt gränsvärde på någon plats.

Med tanke på iakttagelser och erhållna fuktvärden får man utgå från att skador i det uppbyggda golvet eller utreglade väggarna kan förekomma.
