# Besiktningssprotokoll

Anticimex Försäkringsbesiktning i samarbete med Fastighetsbyrån

Fastighetsbeteckning: Gjutaren 17	
Fastighetsadress: Hallandsgatan 17a	
Postnummer: 641 37	Ort: Katrineholm

Besiktningdatum: 2022-06-30	Protokollnummer: 67020956
Temperatur: 24 °C	Väderlek: Sol
Tekniker: Marcus Axinge	
E-post: marcus.axinge@anticimex.se	
Kontor: Eskilstuna	
Närvarande:

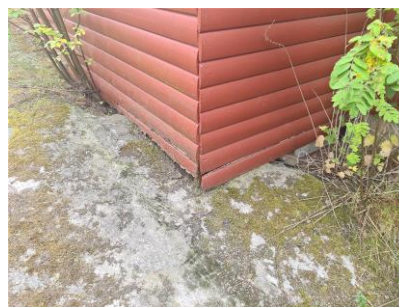
Avståndet mellan fasadbeklädnaden och marken är inte tillräckligt.

Eftersom fasadbeklädnaden avslutas för nära mark finns risk för att fukt från marken suggs upp i fasadpanelens nederkant. Detta kan orsaka fuktrelaterade skador i fasadbeklädnaden och bakomliggande konstruktioner.

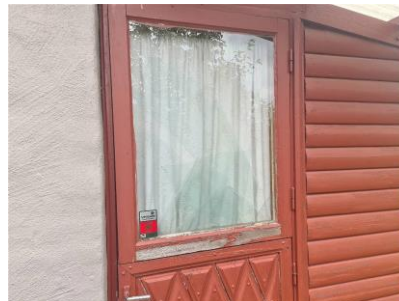
Dörr är i behov av målning/underhåll samt trasigt glas

Dörrar där målningsbehov finns riskerar att få fukt- och rötskador på grund av sämre vattenavvisande förmåga.

För att öka livslängden på dörr rekommenderas målning och underhåll.

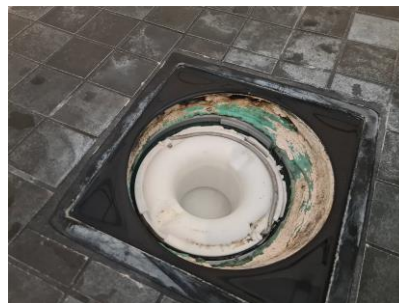
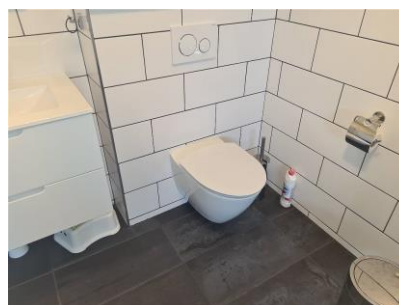
- ⚠ - Tätskikt är felmonterat i golvbrunnen.
- Hårdfog vid golv/väggvinkel och väg/väggvinkel (det ska vara mjukfog)
- Golvlutning bristfällig.
- Bomljud i klinker vid golvbrunn.

När tätskikt är felmonterat i golvbrunnen är det inte fackmässigt\* utfört. Detta kan leda till fuktskador i omkringliggande konstruktioner.

- ⚠ Inbyggd spolcistern till toalett saknar skvallerrör.

Utän skvallerrör finns risk att eventuellt läckage inte upptäcks, vilket kan leda till fuktskador i omkringliggande konstruktioner.

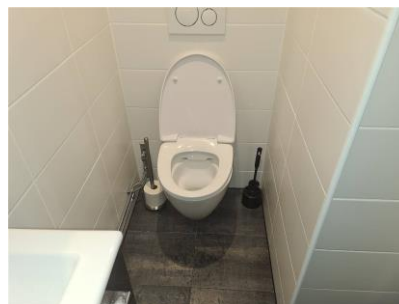
Inbyggd spolcistern till toalett saknar skvallerrör.

Utän skvallerrör finns risk att eventuellt läckage inte upptäcks, vilket kan leda till fuktskador i omkringliggande konstruktioner.
