**Fastighetsuppgifter**

FJÄLLSKIVLINGEN 7

Blombackagatan 1D

| Besiktningsdatum | 2022-06-22 |

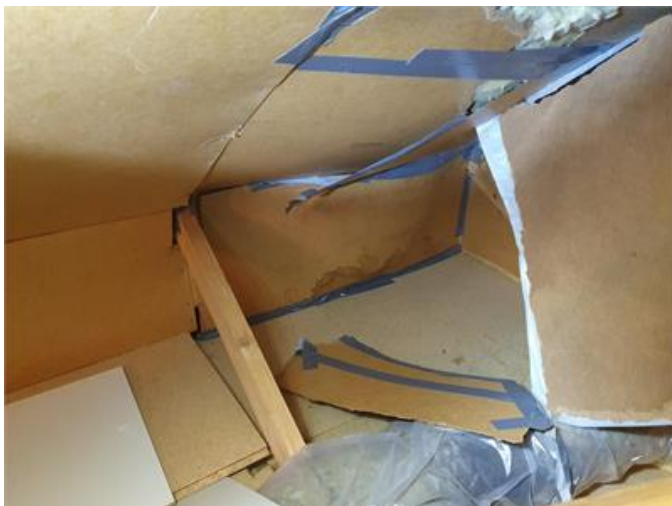
| Besiktningsresultat | | | | | |
|---|---|---|---|---|---|
| Vind | | | x | | Fukt och mikrobiell påväxt noterades på inredd takskiva, se kommentar/riskanalys<br>Pånockvind och sidovind noterades att takskiva är lös/otät monterad |

**Vind:** Det noterades fukt och mikrobiell påväxt på underlagstaket/taskiva. För att kontrollera orsaken till och omfattningen av detta rekommenderas en fortsatt teknisk utredning.

När det finns brister i tätningen mellan ett kallt och ett varmt utrymme finns det en risk att relativt varm och fuktig luft kommer ut från det varma utrymmet till det angränsande kalla utrymmet och träffar en kall yta och kondenserar. Missfärgning på yttertakskonstruktionen är en indikering på att inneluften har kommit ut i vinden så att ett gynnsamt klimat för en mikrobiell tillväxt har uppstått. Det kan vara en indikering på att ventilationen inomhus är undermålig. Får detta fortgå finns det en risk att man kan få skador på konstruktioner som i en förlängning påverkar byggnaden och inomhusmiljön negativt.

Fukt/mikrobiell påväxt på takskiva på vind

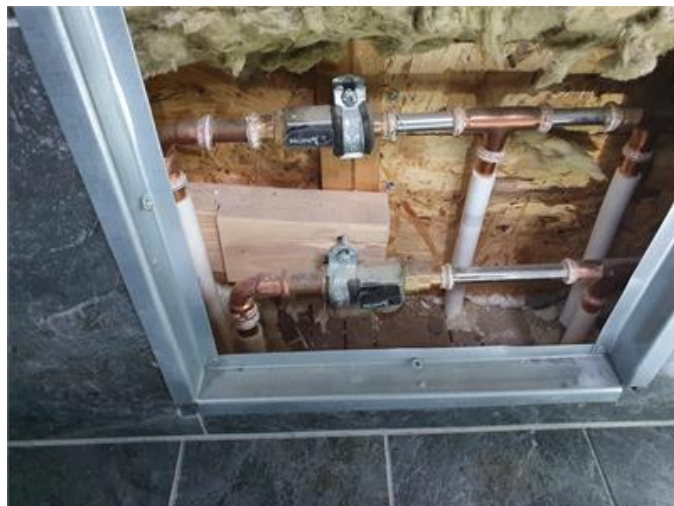
| Besiktningsresultat | | | | | |
|---|---|---|---|---|---|
| Dusch/wc | | x | | | Golvfall är undermåligt utanför duschplats och i inspektionslucka med vvs installationer saknar fukttålig botten, se kommentar/riskanalys |

**Våtrum:** I våtutrymmen skall golv och väggytor ha vattentäta skikt samt tillfredställande fall till/mot golvbrunn. När det saknas, är av äldre modell eller om det har brister i dess funktion, finns det en risk att fukt kan tränga in i bakomvarande konstruktioner och orsaka skador som kan påverka byggnaden och dess inomhusklimat negativt. Skador i bakom/omkringliggande konstruktioner kan ej uteslutas.

Inspektionslucka för vvs och fukttålig botten saknas.

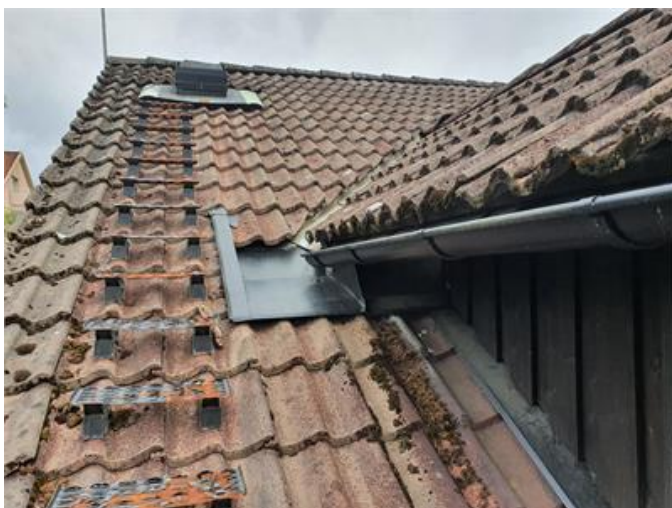
| Besiktningsresultat | | | | | |
|---|---|---|---|---|---|
| Tak | | x | | | Äldre yttertak med betongpannor och underlagspapp, se kommentar/riskanalys |

**Tak:** Då taktäckningen är av äldre standard har det ett minskat motstånd mot vatteninträngning. Detta i sin tur kan leda till fuktskador på takkonstruktionen vilket kan påverka byggnaden och dess inomhusklimat negativt.

Vy på yttertak

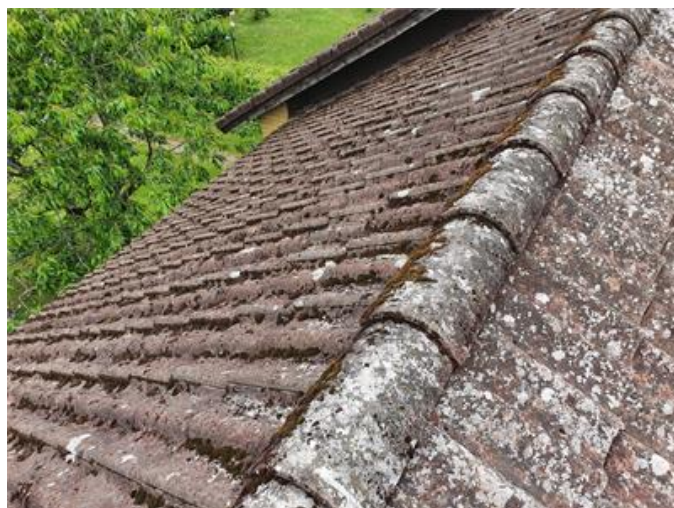
Vy på yttertak

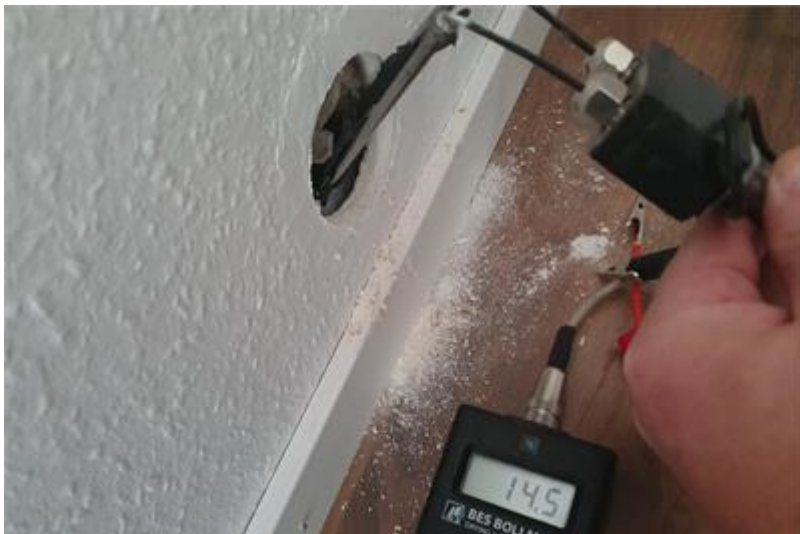
Vid besiktningen utförs stickprovsmässiga fuktmätningar vid golv/väggvinklar samt i yttervägg vardagsrum. Fuktkvoten visade på 13-15,5% och gränsvärdet för mikrobiell påväxt ligger på 17% fuktkvot.
