Besiktningssprotokoll

Fastighetsbeteckning: Rosendal 1:1	
Fastighetsadress: Gränby Rosendal 103	
Postnummer: 692 92	Ort: Kumla

Besiktningdatum: 2022-07-07	Protokollnummer: 66979313
Temperatur: 14 °C	Väderlek: Regn
Tekniker: Christian Åkerlund	
E-post: Christian.Akerlund@anticimex.se	
Kontor: Örebro	
Närvarande: Representant för dödsbo

Försäkringsbesiktning

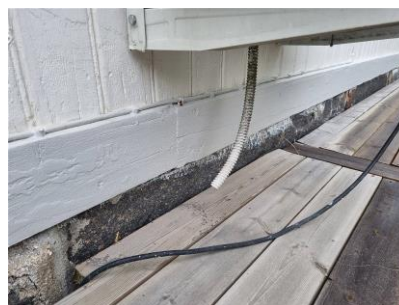
Kondensvatten från luftvärmepumpens utedel leds inte bort från husgrunden.

Detta medför ökad risk för att vatten tränger in i anslutande konstruktioner, vilket i sin tur kan leda till fuktrelaterade skador. Observera att besiktning av byggnadens värmesystem eller värmepumpen inte har ingått i uppdraget.

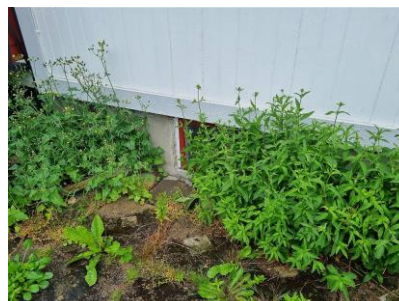
Växter finns i anslutning till byggnaden.

När det finns rabatter och växter nära byggnaden finns risk att fukt stannar kvar i väggarna. Detta kan i sin tur orsaka invändiga fuktskador. Växternas rötter kan också skada grundmuren och sätta dräneringsledningen ur funktion.

Området närmast huset rekommenderas att vara fritt från växtlighet.

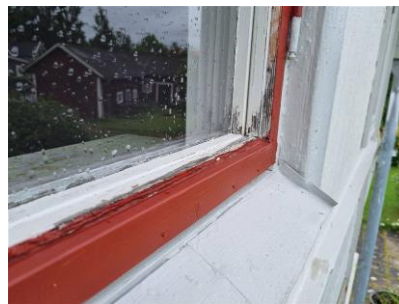
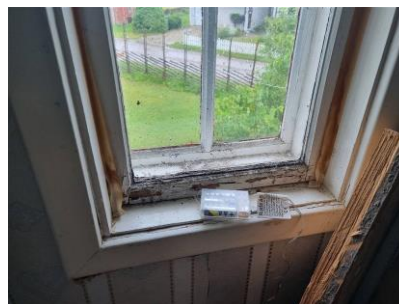
Fönster är i behov av målning/underhåll.

Fönsterbågar och fönsterkarmar där målningsbehov finns riskerar att få fukt- och rötskador på grund av sämre vattenavvisande förmåga.

För att öka livslängden på fönster rekommenderas målning och underhåll.

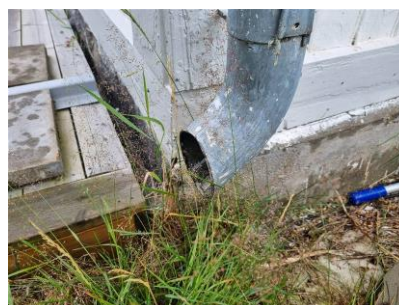
Stuprör avslutas ovan mark.

Stuprör som avslutas intill huset (ovan mark) kan medföra en ökad fuktbelastning på grundmur/sockel som i sin tur kan leda till fuktrelaterade skador.

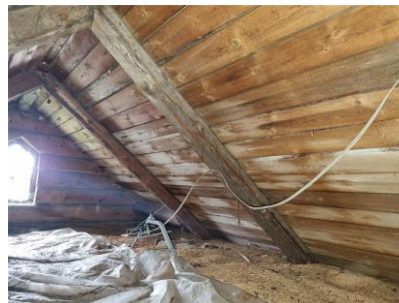
Mikrobiell påväxt finns på underlagstaket.

- Vinden är besiktigad från inspektionsslucka då landgångar saknas i utrymmet.

Detta kan vara ett tecken på att vinden tillförs fukt inifrån bostaden. Observera att besiktning av bostadens ventilationssystem inte har ingått i uppdraget.

För att komma till rätta med detta kan fukttilförseln inifrån bostaden behöva minskas. Det kan göras genom att ventilationen i bostaden förbättras samt att eventuella otätheter i vindsbjälklaget (tak-/väggvinklar, taklucka med mera) tätas. Läs Anticimex faktablad om oppvärmda vindsutrymmen för tips och råd.

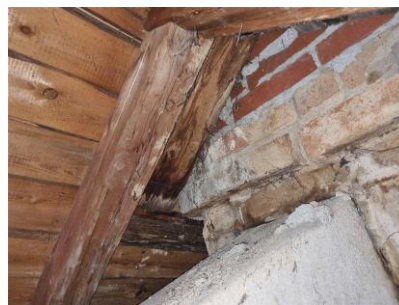
Underlagstaket har äldre fuktfläckar.

Dessa bedöms ha uppkommit innan takomläggningen.

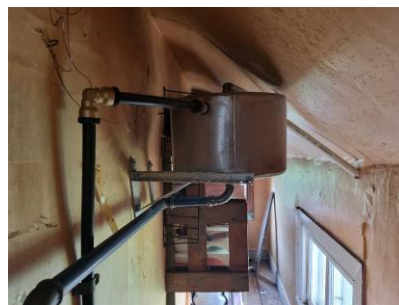
Expansionskäril finns installerat på sidovind.

Expansionskärlet är olämpligt placerat då ett läckage kan leda till att vatten rinner ut i omkringliggande konstruktioner med fuktskador som följd.

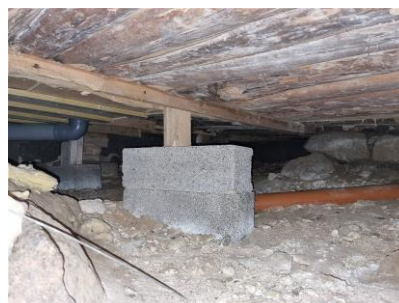
Hela torpargrunden har ej kunnat besiktigas på grund av låg höjd/trångt utrymme.

- Mikrobiell påväxt och mikrobiell lukt noterades/upplevdes.

Det finns risk för mikrobiell tillväxt om den relativa fuktigheten (RF) i den omgivande luften är över 75 %. I furuvirke motsvarar det en fuktkvot (FK) på 17 %.

Fuktkvoten uppmättes vid luckan till 20 %.

Uteluftsventilerade torpargrunder med bjälklag av organiskt material har ofta fuktskador på grund av naturlig fuktpåverkan. Detta kan resultera i mikrobiella skador (angrepp av mikroorganismer) och, i värsta fall, rötskador. Mikrobiell lukt kan då spridas till boendemiljön.

En fördjupad undersökning rekommenderas för att ta reda på om skador finns och bedöma orsak och omfattning.

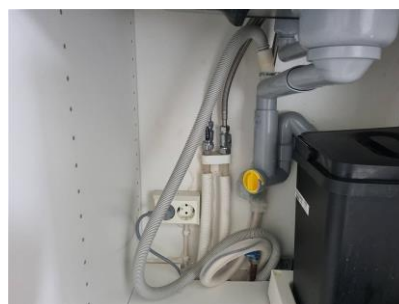
- ⚠ Fuktskydd saknas i diskbänksskåp samt så saknas upphängningsbygel på avloppslang från diskmaskinen.

Utän fuktskydd är det svårt att upptäcka läckage från rörledningar. Vatten kan då tränga in i omkringliggande konstruktioner och orsaka fuktskador.

För att upptäcka eventuella läckage, installera ett fuktskydd samt montera fast diskmaskinsslängen.

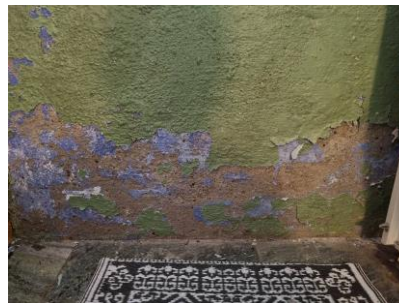
Utvändigt fuktskydd är äldre.

- Puts- och färgsläpp förekommer.

Eftersom källarens utvändiga fuktskydd (dagvattensystem, dräneringssystem samt källarytterväggarnas utvändiga fuktskydd) är äldre, så kan systemet ha nedsatt funktion. Detta ökar risken för invändiga fuktskador i källaren.

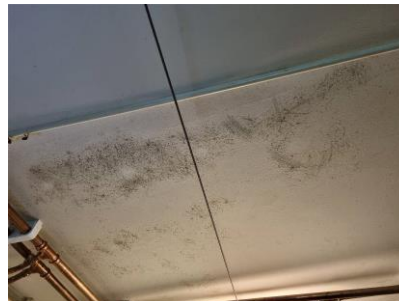
Mikrobiell påväxt finns på underlagstaket.

En fördjupad undersökning rekommenderas för att bedöma orsak och omfattning.
