# Besiktningsprotokoll

Anticimex Försäkringsbesiktning i samarbete med Fastighetsbyrån

| Fastighetsadress:<br>Förmansgatan 2 | |

| Besiktningsdatum:<br>2022-07-05 | Protokollnummer:<br>66998038 |

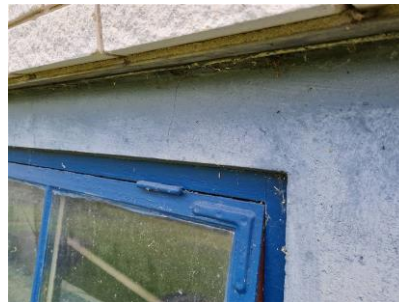
Sprickor finns i sockel. Färgsläpp kunde även noteras.

Dessa bedöms inte ha lett till bakomliggande skador.

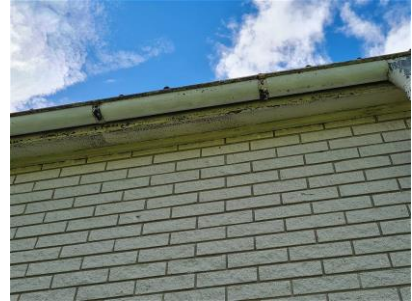
Delar av takfot/trädetaljer har målning/underhållsbehov, färgsläpp förekommer.

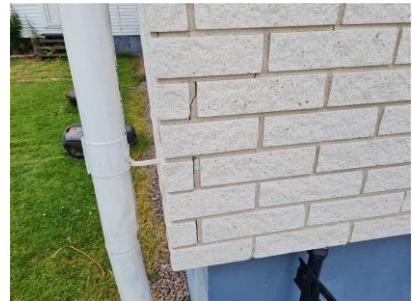
Sprickor förekommer i fogar i tegelfasaden, se foto.

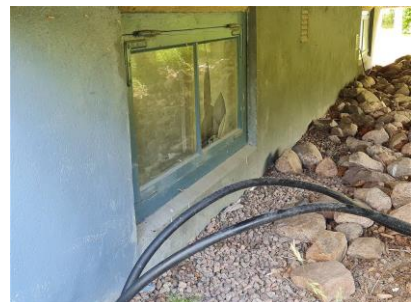
Sprucken fönsterruta noterades i källarfönster.

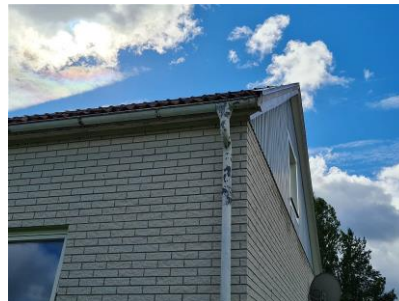
Äldre hängrännor/stuprör med färgsläpp noterades.

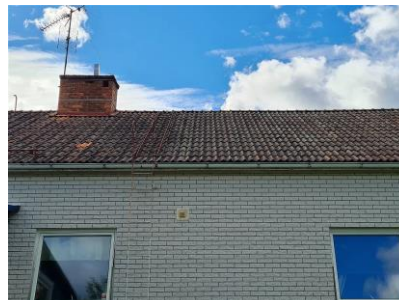
Yttertaket är äldre. Äldre plåtbeslag med färgsläpp/rostangrepp noterades.

Takpannor, plåtdetaljer och underlagspapp har enligt vår bedömning en begränsad livslängd. Eftersom husets taktäckning är äldre har det ett minskat motstånd mot vatteninträngning. Detta i sin tur kan leda till fuktskador på träläkt och vidare ner i underliggande konstruktioner.

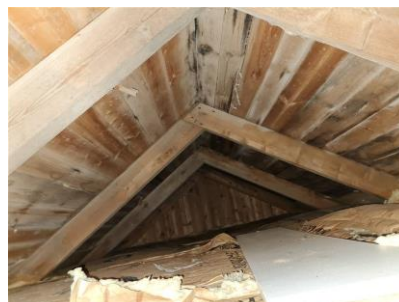
Vinden är inspekterad från inspektionsluckan då utrymmet är trångt samt att murstocken är ivägen. Mikrobiell påväxt finns på underlagstaket. Missfärgningar/fläckar kunde även noteras.

Detta kan vara ett tecken på att vinden tillförs fukt inifrån bostaden. Observera att besiktning av bostadens ventilationssystem inte har ingått i uppdraget.

Fuktkvoter uppmättes i underlagstak/takstolar till mellan 8-9%.

Det finns risk för mikrobiell tillväxt om den relativa fuktigheten (RF) i den omgivande luften är över 75 %. I furuvirke motsvarar det en fuktkvot (FK) på 17 %.

För att komma tillrätta med detta kan fukttillförseln inifrån bostaden behöva minskas. Det kan göras genom att ventilationen i bostaden förbättras samt att eventuella otätheter i vindsbjälklaget (tak-/väggvinklar, taklucka med mera) tätas. Läs Anticimex faktablad om oppvärmda vindsutrymmen för tips och råd.

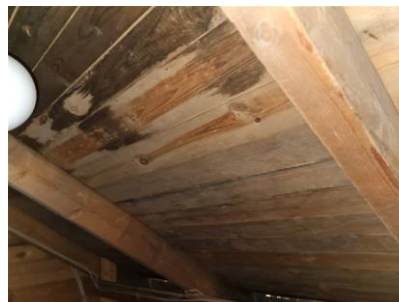
Missfärgningar/mikrobiell påväxt noterades på underlagstaket på sidovindar, se foton. Se utvändigt nockvind angående noteringar.

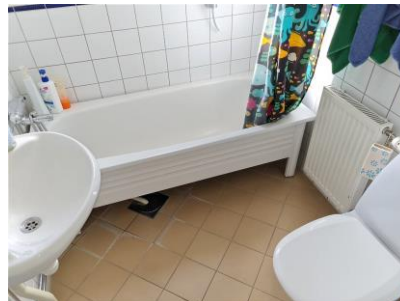
Våtutrymmet har äldre yt-/tätskikt. Rörgenomföringar noterades i golv. Missfärgningar noterades på klinkerplattor på golv. Fönster är placerat ovan badkar.

Eftersom funktionen, som innebär att ytskiktet/tätskiktet ska vara vattentätt, kan vara nedsatt finns en ökad risk att vatten tränger igenom ytskiktet/tätskiktet med vattenskador i omkringliggande konstruktioner som följd.

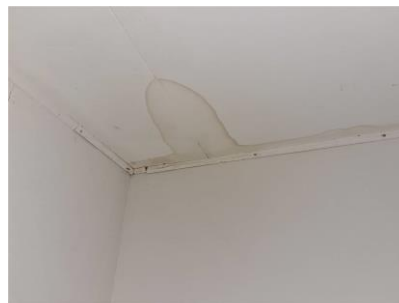
Fläckar/missfärgningar noterades på innertak, se foto. Inga förhöjda fuktvärden uppmättes.

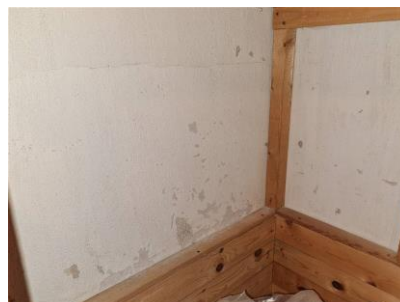
Puts/färgsläpp förekommer på källarväggar, se källarplan allmänt.

Utvändigt fuktskydd är äldre. Puts/färgsläpp förekommer på vissa källarväggar.

Eftersom källarens utvändiga fuktskydd (dagvattenssystem, dräneringssystem samt källarytterväggarnas utvändiga fuktskydd) är äldre, så kan systemet ha nedsatt funktion. Detta ökar risken för invändiga fuktskador i källaren.

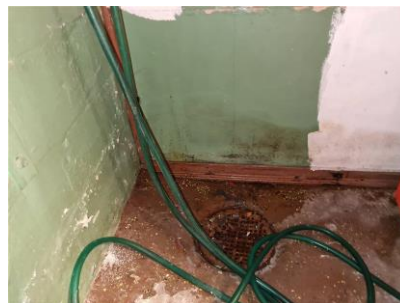
Förhöjda fuktindikationer uppmättes på mellanvägg intill golvbrunnen, missfärgningar/fläckar noterades på vägg, se foto, vattenkran sitter i närheten och droppar mot väggen. Träkonstruktioner i källare rekommenderas att tas bort för att undvika framtida fuktproblem.

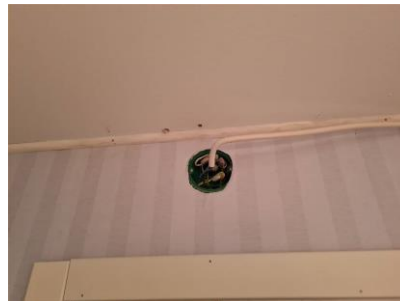
Skyddslock saknas över eldosor på vissa ställen, se foto. Rekommenderas att åtgärdas.
