# Besiktningsprotokoll

Anticimex Försäkringsbesiktning i samarbete med Fastighetsbyrån

| Fastighetsadress:<br>Rådjursvägen 7 | |

| Besiktningsdatum:<br>2022-07-12 | Protokollnummer:<br>67042538 |

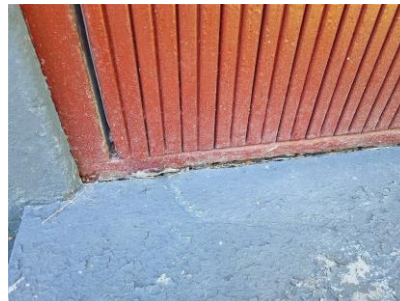
Tröskelbleck saknas under dörrar.

Avsaknad av tröskelbleck medför att det finns risk för att vatten kan rinna in och orsaka fuktskador på tröskel och/eller i kringliggande vägg och bjälklag.
