**Fastighetsuppgifter**

Lund 1:25

Gavelstigen 146

Uppdragsnummer	x22312
Besiktningsdatum	2022-07-12
Besiktningföretag	OBM Fuktteknik Gävleborg AB
Besiktningförrättare	Jessica Lundgren
Närvarande	Ingen närvarande, uppgifter hämtade från fastighetsägare via telefon
Giltig till och med	2023-07-12

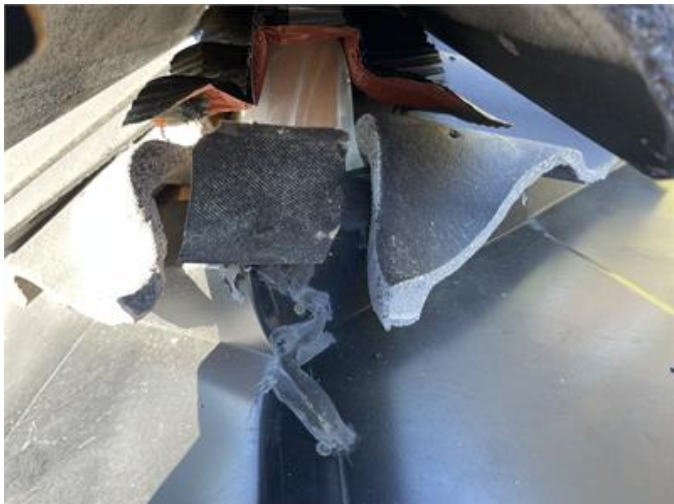
Otät nocktätning i anslutning mot rännadal

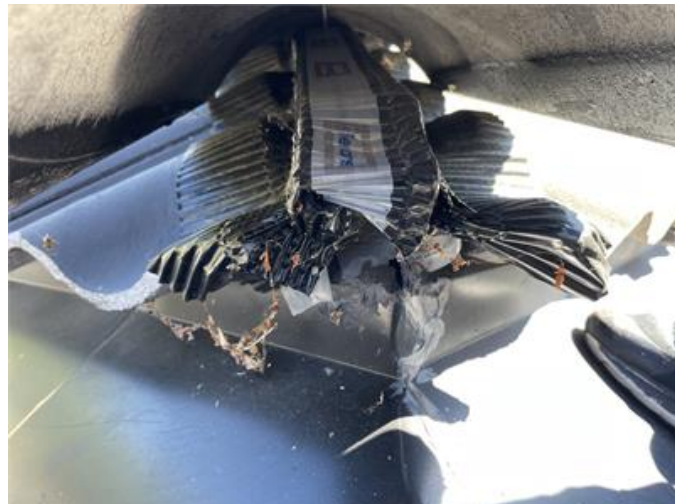
Otät nocktätning i anslutning mot rännadal
