# Besiktningssprotokoll

Anticimex Försäkringsbesiktning i samarbete med Fastighetsbyrån

Fastighetsbeteckning: Kile 1:98	
Fastighetsadress: Korsberg 7	
Postnummer: 452 05	Ort: Sydkoster

Besiktningdatum: 2022-07-13	Protokollnummer: 66996627
Temperatur: 21 °C	Väderlek: Halvklart
Tekniker: Stellan Kjellberg	
E-post: stellan.kjellberg@anticimex.se	
Kontor: Uddevalla	
Närvarande: Fastighetsägare

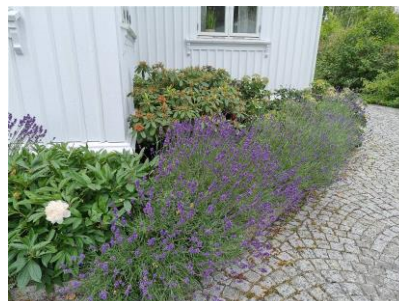
#### Utvändigt / Sockel

Växter finns i anslutning till byggnaden.

När det finns rabatter och växter nära byggnaden finns risk att fukt stannar kvar i väggarna. Detta kan i sin tur orsaka invändiga fuktskador. Växternas rötter kan också skada grundmuren och sätta dräneringsledningen ur funktion.

Området närmast huset rekommenderas att vara fritt från växtlighet.

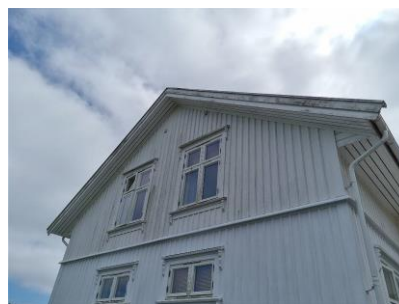
#### Utvändigt / Fasad

Fasadpanelen är i behov av målning/underhåll.

Fasadbeklädnad och träkonstruktioner där målningsbehov finns riskerar att få fukt- och rötskador på grund av sämre vattenavvisande förmåga. För att öka livslängden på fasadbeklädnaden rekommenderas målning och underhåll.

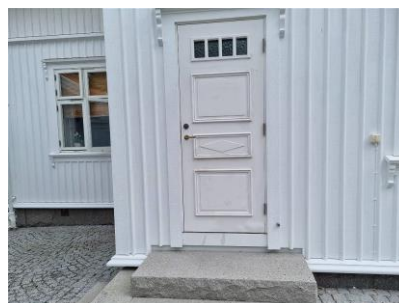
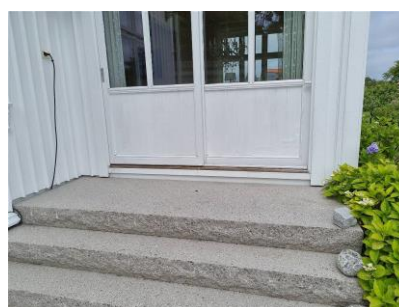
### Utvändigt / Dörrar

Dörr är rötskadad.

De upptäckta skadorna kan bero på olika saker, exempelvis bristfälligt underhåll, målning, skruvar och beslag etc.

Vi rekommenderar en fördjupad undersökning för att bedöma orsak och omfattning.

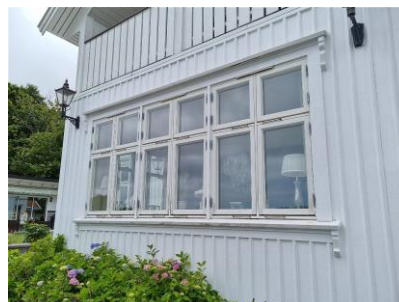
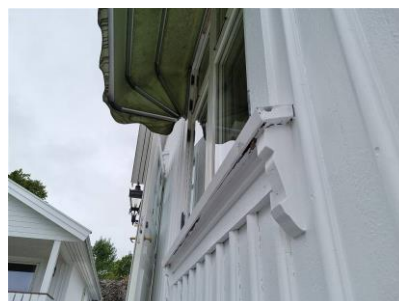
### Utvändigt / Fönster

Fönster/dörrar är i begynnande behov av målning/underhåll.

Fönster/dörrar och karmar där målningsbehov finns riskerar att få fukt- och rötskador på grund av sämre vattenavvisande förmåga. Gäller även garageport.

För att öka livslängden på fönster rekommenderas målning och underhåll.

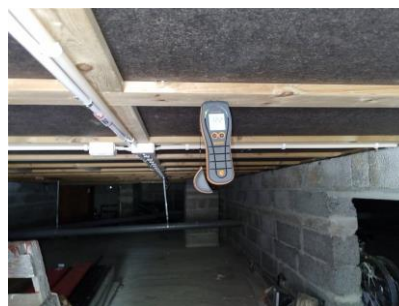
### Utvändigt / Krypgrund

▲ Vid kontroll av konstruktionen i krypgrund uppmättes fuktvärden under kritisk fuktnivå för mikrobiell tillväxt och normal lukt upplevdes.

Golvbjälklaget ovan den uteluftsventilerade krypgrunden riskerar att drabbas av fuktskador på grund av naturlig fuktpåverkan. Detta kan i sin tur leda till mikrobiella skador (angrepp av mikroorganismer) som kan leda till att mikrobiell lukt sprids till boendemiljön.

Fuktkvoten uppmättes till 12 %.

Det finns risk för mikrobiell tillväxt om den relativa fuktigheten (RF) i den omgivande luften är över 75 %. I furuvirke motsvarar det en fuktkvot (FK) på 17 %.

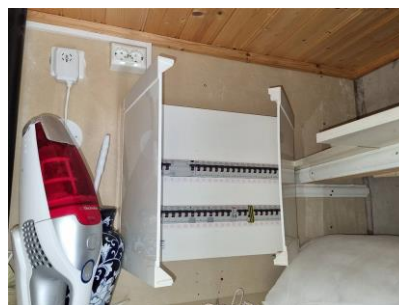
### Entréplan / Klädkammare

✎ Gruppförteckning över elcentralen saknas.

"Gruppförteckning" är en lista som ska vara placerad vid elcentralen. Den visar vilka säkringar som är anslutna till vilka armaturer, vägguttag och apparater. Den är också till för att underlätta vid felsökning och elarbeten.

Kontakta en elektriker för att upprätta en gruppförteckning som placeras i närheten av elcentralen.

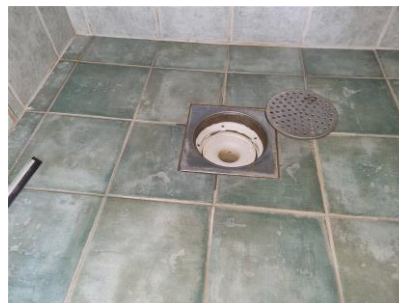
### Övre plan / Dusch/Toalett 1

Tättskikt är felmonterat i golvbrunnen.  
Golvlutning är bristfälligt utanför duschzon.

När tättskikt är felmonterat i golvbrunnen innebär det risk för fuktskador. Vatten kan tränga ner i omkringliggande konstruktioner med fuktrelaterade skador som följd.

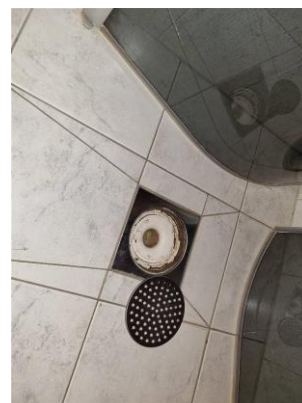
### Övre plan / Dusch/Toalett 2

Tättskikt är felmonterat i golvbrunnen.  
Golvlutning är bristfälligt utanför duschzon.

När tättskikt är felmonterat i golvbrunnen innebär det risk för fuktskador. Vatten kan tränga ner i omkringliggande konstruktioner med fuktrelaterade skador som följd.
