Besiktningssprotokoll

Anticimex Försäkringsbesiktning i samarbete med Fastighetsbyrån

Fastighetsbeteckning: Backa 1:71	
Fastighetsadress: Nygatan 15	
Postnummer: 697 32	Ort: Pålsboda

Besiktningdatum: 2022-07-18	Protokollnummer: 67010355
Temperatur: 17 °C	Väderlek: Molnigt
Tekniker: Axel Guldmar	
E-post: axel.guldmar@anticimex.se	
Kontor: Örebro	
Närvarande: Fastighetsägare Axel Guldmar: Besiktningssman Anticimex

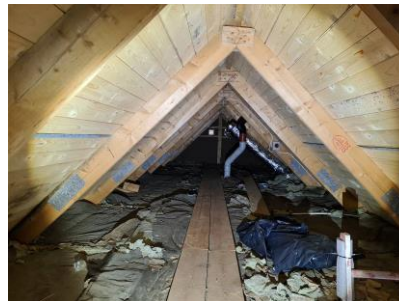
Utvändigt / Nockvind

• Mindre lokal mikrobiell påväxt noterades i underlagstaket. Vissa partier bedöms ha uppkommit på brädorna innan uppmontering på taket. Andra bedöms ha uppkommit innan förbättring av husets allmänna ventilation.

• Vid kontroll av vinden uppmättes fuktvärden under kritisk fuktnivå för mikrobiell tillväxt och en normal lukt upplevdes. Fuktkvoten i underlagstak/takbjälkar uppmättes vid besiktningstillfället till ca 9%. Detta värde varierar dock under året beroende på årstid och utomhusklimat.

Det är viktigt att husets mekaniska ventilationssystem är i drift, servas och att tilluftsventiler är öppna för att problem inte skall återkomma.

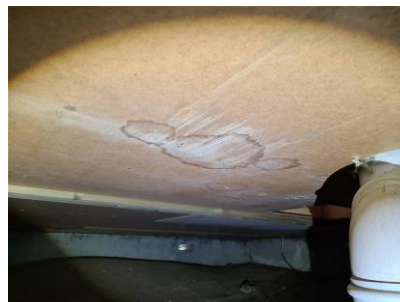
Utvändigt / Krypgrund

- Mindre lokala fuktfläckar noterades i blindbotten.
- Fuktindikering utan anmärkning vid besiktningstillfället.

Det rekommenderas att orsaken till och omfattningen av detta undersöks.

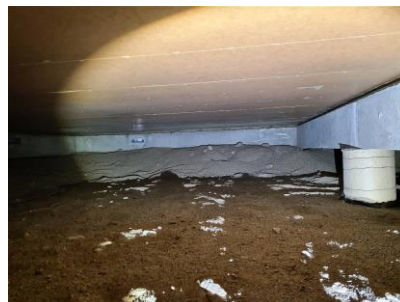
- Vid kontroll av konstruktionen i krypgrund uppmättes fuktvärden under kritisk fuktnivå för mikrobiell tillväxt och normal lukt upplevdes.

Golvbjälklaget ovan den uteluftsventilerade krypgrunden riskerar att drabbas av fuktskador på grund av naturlig fuktpåverkan. Detta kan i sin tur leda till mikrobiella skador (angrepp av mikroorganismer) som kan leda till att mikrobiell lukt sprids till boendemiljön. Fuktkvoten uppmättes till 12 %.

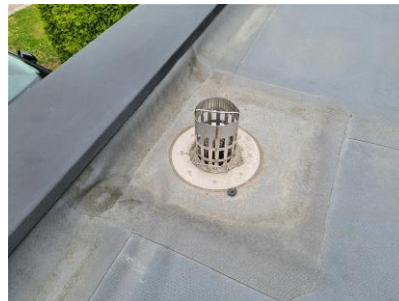
Utvändigt / Garage utvändigt

Yttertaket har inbyggda hängrännor och stuprör.

Eftersom vatten från taket avleds med inbyggda hängrännor/invändiga stuprör finns en ökad risk för fuktskador i omkringliggande konstruktioner. Vanliga orsaker till fuktskador är läckage i skarvar på hängrännor och stuprör eller igensatta takbrunnar.

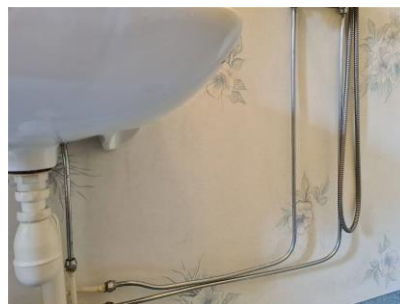
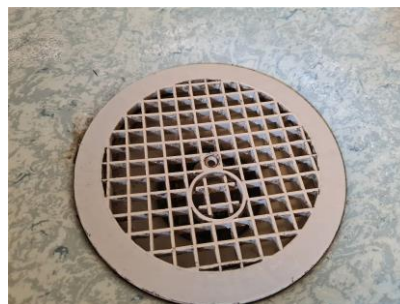
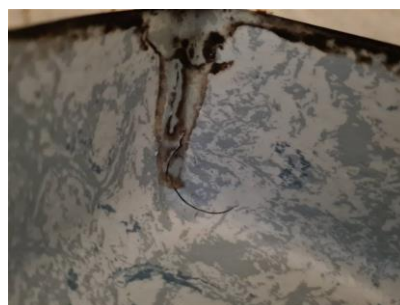
Övre plan / Dusch/Toalett

- Husets duschrum på övre plan är original och det noterades åldersrelaterade brister som uppkommer vid lång och kontinuerlig användning, dessa kan vara svåra att åtgärda utan en omfattande renovering av hela utrymmet. Det uppmättes förhöjda fuktvärden i golvet runt golvbrunnen.

• Våtutrymmet har äldre ytskikt.
• Golvmattan är skadad lokalt i hörn.
• Golvmattan har svällt runt golvbrunnen, där golvmattan svällt uppmättes förhöjda fuktvärden.
• Golvbrunnens lock som även fungerar som klämring saknar åtdragningsskruv.
• Vattenrör till duschblandare är bristfälligt fastmonterade.
• Rör genomföring finns i golv.

Utrymmet är äldre, har passerat tiden för sin tekniska livslängd och har noterade brister.

Renovering av utrymmet rekommenderas. Kontakta en behörig våtrumsentreprenör för en renovering. I samband med renoveringen bör omkringliggande konstruktioner kontrolleras för att upptäcka eventuella följdskador.
