# Besiktningsprotokoll

| Fastighetsbeteckning:<br>Borg 15:36 | |
| Fastighetsadress:<br>Tallebovägen 28 | |

| Besiktningsdatum:<br>2022-07-18 | Protokollnummer:<br>67038274 |

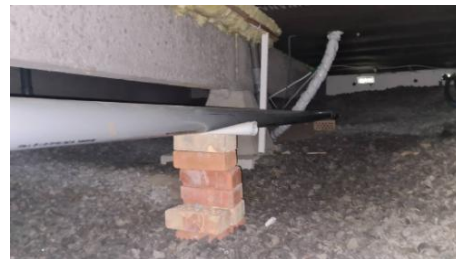
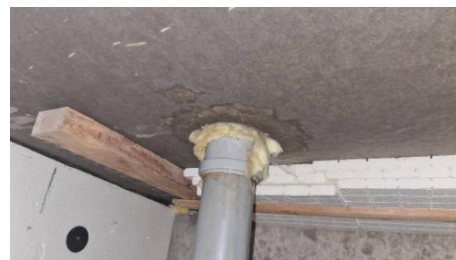
Markplast finns ej, träskyddsbehandlat virke noteras i anslutning till lucka.

Formförändring och mindre mängd mikrobiell påväxt finns på blindbotten.

Under golvbrunn som betjänar dusch / bastu noteras fuktros, fuktindikering utan anmärkning.

Vid kontroll av konstruktion uppmättes fuktvärden under gränsvärden för mikrobiell tillväxt.

I träkonstruktion uppmättes fuktkvot 15,6%.

Risk för mikrobiell tillväxt föreligger vid 17%.

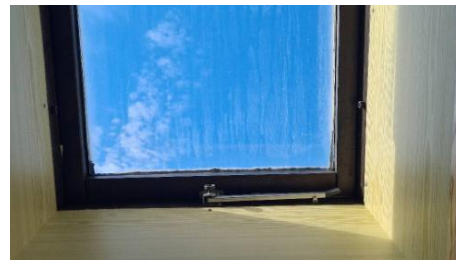
Isolerglas är äldre.

Befintliga fönster är äldre vilket betyder att tätningen mellan fönsterrutorna kan vara sämre. Detta kan leda till att rutorna missfärgas samt att kondens kan uppstå mellan glasen.

Takfönster anslöpt.

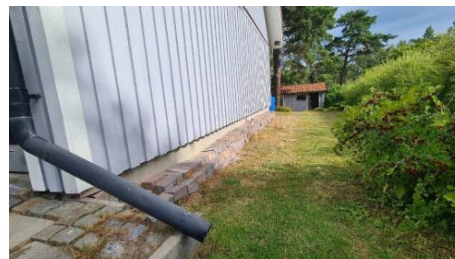
Stuprör är inte anslutet till markledning.

Stuprör som inte är anslutet till markledning kan medföra en ökad fuktbelastning på grundmur/sockel som i sin tur kan leda till fuktrelaterade skador.

Rekommenderar att uppsamlingskärl / rör används även fortsättningsvis.

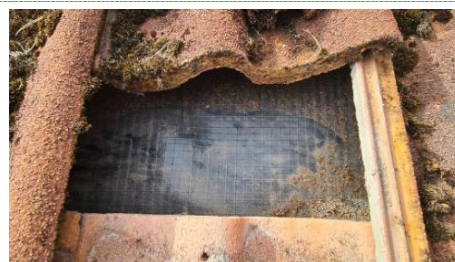
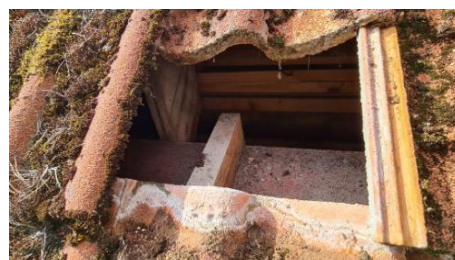
Underlagstaket består av duk, denna avslutas i nivå med fasad.

En delnockpannor ej spikade.

Eftersom underlagstaket består av duk finns risk vid ogynnsam väderlek att regnvatten/snö tränger in under den yttre takbeläggningen och ner mellan plastöverlapp eller i andra otätheter med läckage på som följd.

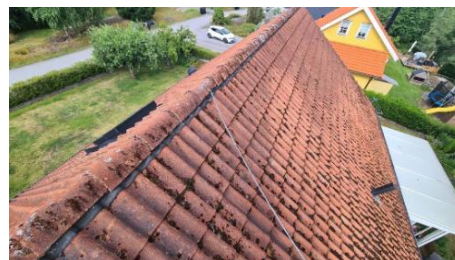
I övrigt från takstege sett noteras mossor på pannor och i hängrännor, detta kommer åtgärdas under V29 enligt fastighetsägare.

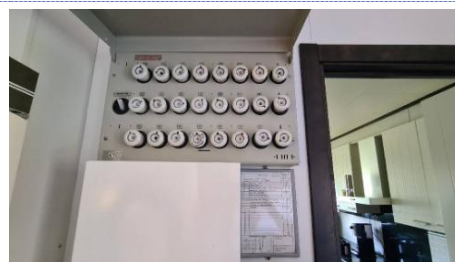
Jordfelsbrytare finns ej installerad vid el-centralen, gruppförteckning noteras.

Det finns inget krav att hus byggda före år 2000 ska ha jordfelsbrytare. Jordfelsbrytaren minskar dock risken för personskador och brand orsakade av elanläggningen.

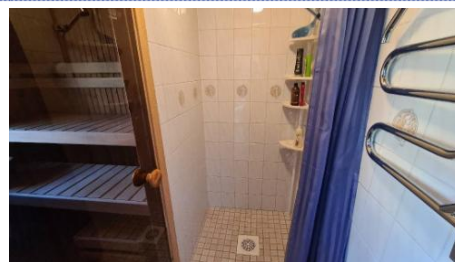
Våutrymmet har äldre yt-/tätskikt.

Fogsläpp noteras i anslutning till golvbrunn.

Utrymmet är äldre och har passerat tiden för sin tekniska livslängd.

Renovering av utrymmet rekommenderas. Kontakta en behörig våtrumsentreprenör för en renovering. I samband med renoveringen bör omkringliggande konstruktioner kontrolleras för att upptäcka eventuella följdskador.

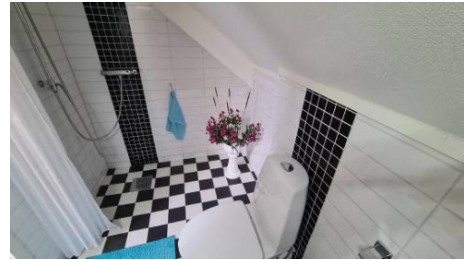
Normala fuktvärden indikerades mot klinker/kakel.
