# Besiktningsprotokoll

Anticimex Försäkringsbesiktning i samarbete med Fastighetsbyrån

| Fastighetsadress:<br>Lillkyrka Eka 19 | |

| Besiktningsdatum:<br>2022-07-22 | Protokollnummer:<br>67064542 |

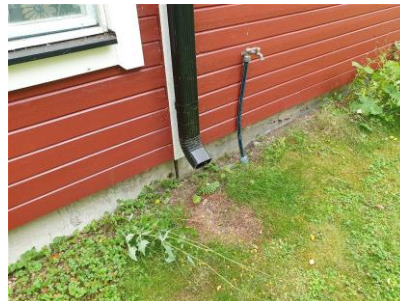
Stuprör är inte anslutet till markledning.

Stuprör som inte är anslutet till markledning kan medföra en ökad fuktbelastning på grundmur/sockel som i sin tur kan leda till fuktrelaterade skador.

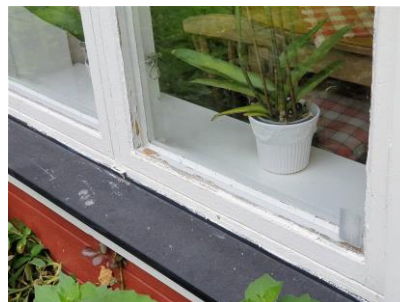
Kitt- och färgsläpp finns från fönstren.

Fönsterglas defekt lokalt.

Underhåll rekommenderas.

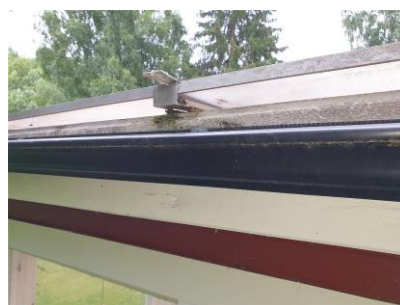
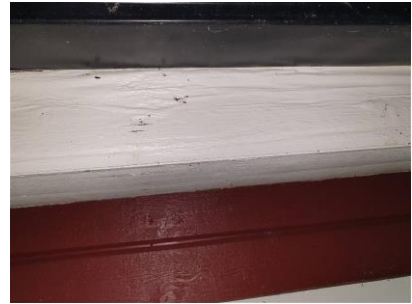
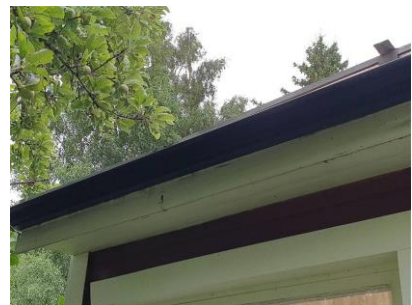
Gällande taket ovan uterummet så bör en fackman anlitas för åtgärder.

Fuktskador på taket vid uterummet .

För att utreda orsaken och omfattningen till detta rekommenderas att en fortsatt teknisk undersökning utförs.

Kontakta fackman för åtgärder.

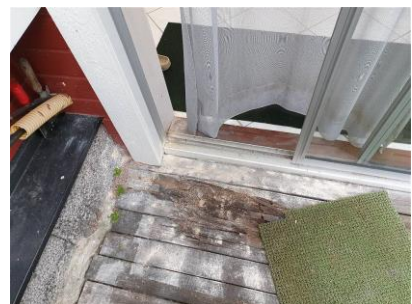
Trädäck defekt.  
Byte av trallvirke rekommenderas.

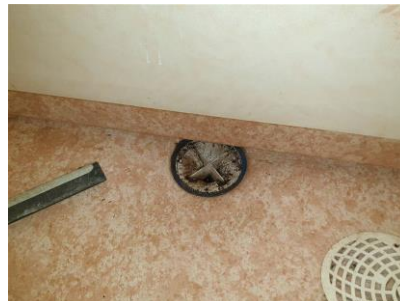
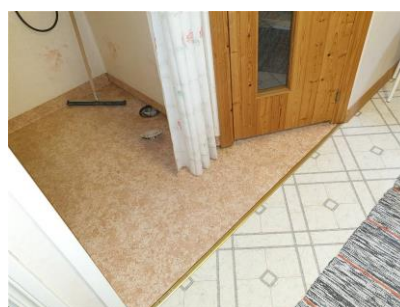
Angående våtutrymmet med golvmattan med anslutning mot mattan i grovkök samt något lös runt golvbrunnen så bör man vara observant, och en framtida underhållsplan/renovering rekommenderas.

Golvbeläggning har släppt från underlaget vid golvbrunn.  
Anslutning mellan våtrumsmattan till dusch/bastu och golvmatta till grovkök bristfällig, risk för skador på underliggande konstruktioner vid större fuktbelastning.

Fuktindikering i utrymmet gav inga förhöjda fuktindikationer.

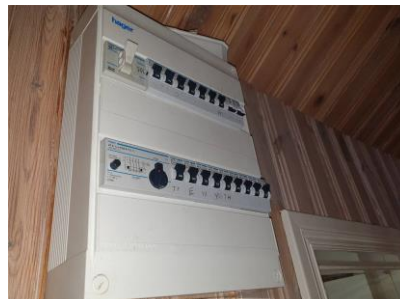
Gruppförteckning över elcentralen saknas.

"Gruppförteckning" är en lista som ska vara placerad vid elcentralen. Den visar vilka säkringar som är anslutna till vilka armaturer, vägguttag och apparater. Den är också till för att underlätta vid felsökning och elarbeten.

Kontakta en elektriker för att upprätta en gruppförteckning som placeras i närheten av elcentralen.

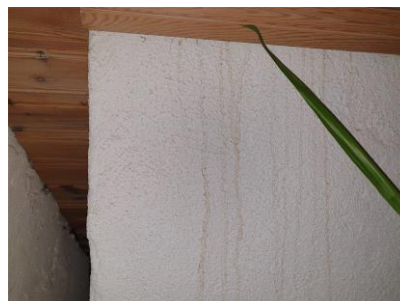
Mindre rinnmärken på murstock.
