# Besiktningssprotokoll

Anticimex Försäkringsbesiktning i samarbete med Fastighetsbyrån

Fastighetsbeteckning: Edö 1:6	
Fastighetsadress: Gransjön 233	
Postnummer: 696 92	Ort: Askersund

Besiktningdatum: 2022-07-25	Protokollnummer: 67053537
Temperatur: 17 °C	Väderlek: Duggregn
Tekniker: Axel Guldmar	
E-post: axel.guldmar@anticimex.se	
Kontor: Örebro	
Närvarande: Fastighetsägare Axel Guldmar: Besiktningssman Anticimex

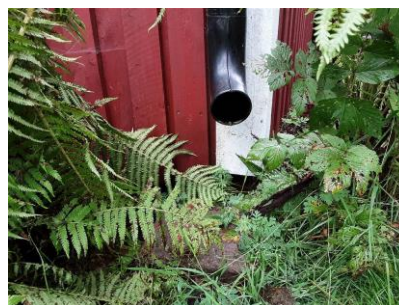
Stuprör avslutas ovan mark intill husgrunden.

Stuprör som avslutas intill huset (ovan mark) kan medföra en ökad fuktbelastning på fasad och grund som i sin tur kan leda till fuktrelaterade skador.

- Hängrännor lutar fel lokalt.

När hängrännor har en felaktig lutning (bakfall) finns risk att regnvatten svämmar över vilket i sin tur kan leda till fuktskador på fasad och sockel.

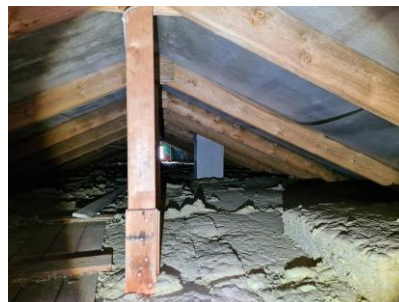
- Vid kontroll av vinden uppmättes fuktvärden under kritisk fuktnivå för mikrobiell tillväxt och en normal lukt upplevdes. Fuktkvoten i takbjälkar uppmättes vid besiktningstillfället till ca 9 %. Detta värde varierar dock under året beroende på årstid och utomhusklimat.

Gränsvärden för mikrobiell tillväxt.

Det finns risk för mikrobiell tillväxt om den relativa fuktigheten (RF) i den omgivande luften är över 75 %. I furuvirke motsvarar det en fuktkvot (FK) på 17 %.

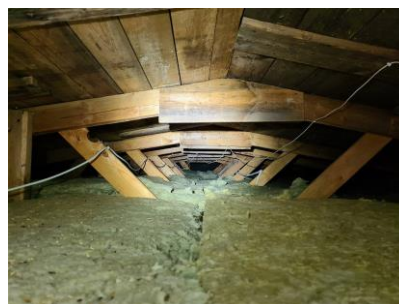
- Vid kontroll av vinden uppmättes fuktvärden under kritisk fuktnivå för mikrobiell tillväxt och en normal lukt upplevdes. Fuktkvoten i underlagstak/takbjälkar uppmättes vid besiktningstillfället till ca 9 %. Detta värde varierar dock under året beroende på årstid och utomhusklimat.

Gränsvärden för mikrobiell tillväxt.

Det finns risk för mikrobiell tillväxt om den relativa fuktigheten (RF) i den omgivande luften är över 75 %. I furuvirke motsvarar det en fuktkvot (FK) på 17 %.

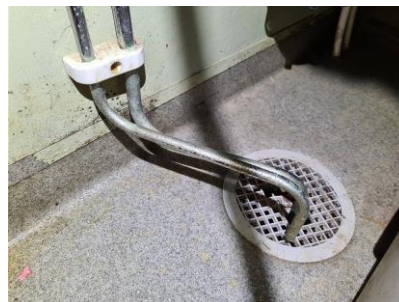
- Golvbrunnen till varmvattenberedaren är placerad nära vägg.

Det finns risk att tätskiktet inte har kunnat anslutas på rätt sätt, vilket kan leda till fuktskador.
