# Besiktningssprotokoll

Anticimex Överlåtelsebesiktning av småhus - nivå 1

Fastighetsbeteckning: Hästebacka 4:1	
Fastighetsägare: Scanlink Holding AB	
Fastighetsadress: Västra Ingsjövägen 73	
Postnummer: 437 92	Ort: Lindome

Besiktningdatum: 2022-07-26	Protokollnummer: 67050640
Temperatur: 14 °C	Väderlek: Halvklart
Tekniker: Linus Elfström	
E-post: linus.elfstrom@anticimex.se	
Kontor: Göteborg	
Närvarande: Fredrik Börjesson Lewin - Representant åt fastighetsägare

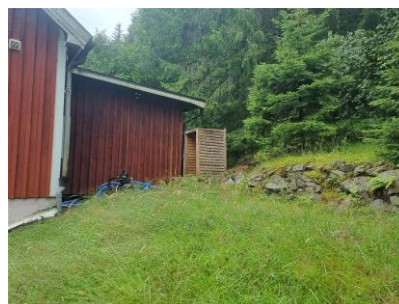
Marken lutar mot huset på baksidan.

Detta innebär en ökad fuktbelastning mot grunden vilket i sin tur kan orsaka fuktskador i huset.

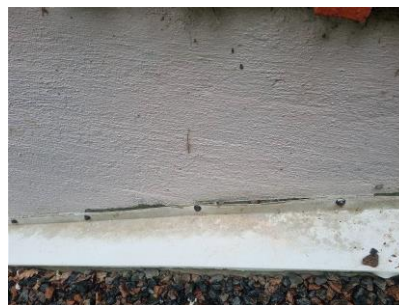
Täcklist ovan dräneringen är inte tät mot fasaden.

Risk finns att det utvändiga fuktskyddet skadas och funktionen försämras.

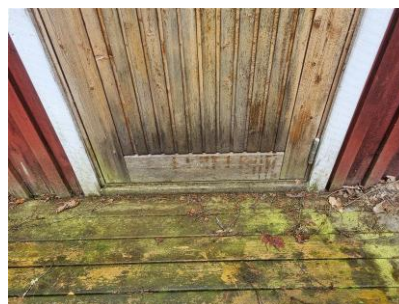
Tröskelbleck saknas under dörr till sovrum.

Avsaknad av tröskelbleck medför att det finns risk för att vatten kan rinna in och orsaka fuktskador på tröskel och/eller i kringliggande vägg och bjälklag.

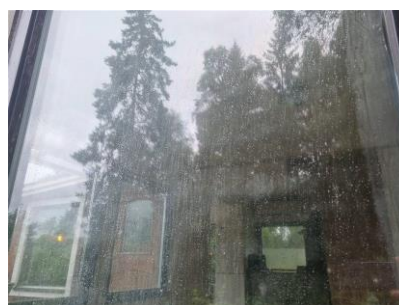
Isolerglas är punkterade i allrum/entré (missfärgade/imma mellan rutorna).

Isolerglas som är punkterade tyder på att tätningen mellan rutorna är bristfälliga.

Vidare noterades att övriga isolerglas är äldre samt att överbleck saknas ovan fönster.

Avsaknad av bleck ovanför fönster medför en ökad risk för att vatten kan rinna in och orsaka fuktrelaterade skador i omkringliggande konstruktioner.

Kontakta fackman för bedömning och omfattningen samt lämplig åtgärd.

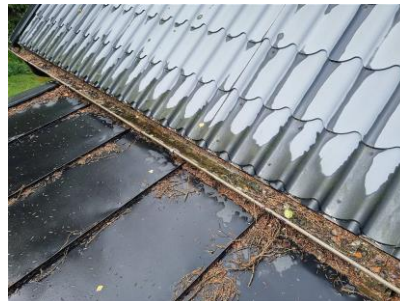
Hängrännor är skräpfyllda.

Eftersom hängrännor är fulla med skräp finns risk för fuktskador på fasad och sockel då vatten kan svämma över.

För att förhindra översvämning rekommenderas rensning av hängrännor.

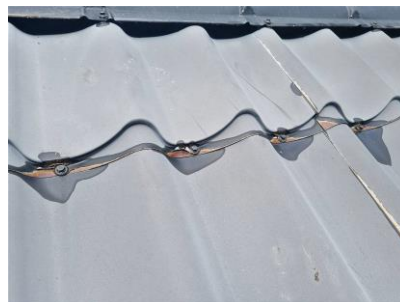
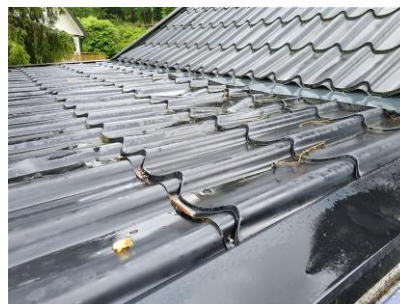
Plåttaket har mindre rostangrepp.

Vidare noteras att det förekommer ojämnheter och buktningar på utbyggnadens takpanneplåt som även är låglutande.

Brister i taktäckningen kan leda till att regn- eller smältvatten tränger ner i underliggande takkonstruktion och orsakar fuktskador.

Det rekommenderas att man kontaktar en takläggare för att ta reda på orsak/omfattning samt lämplig åtgärd.

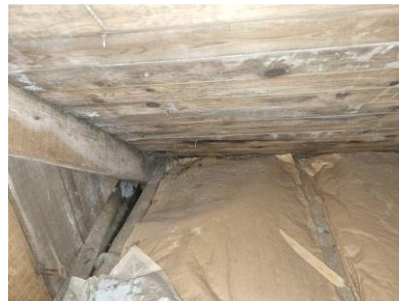
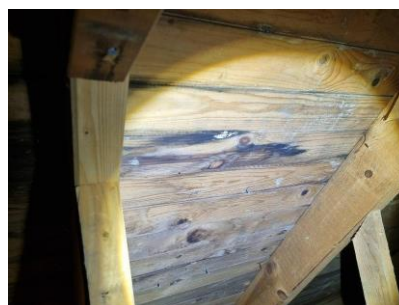
Mikrobiell påväxt finns på underlagstaket.

Den upptäckta mikrobiella påväxten på underlagstaket kan vara ett tecken på att vinden tillförs fukt inifrån bostaden och/eller uteluften.

Vidare noterades att underlagstaket har fuktfläckar.  
Vid fuktindikering noterades inga förhöjda värden.

Fuktfläckar kan bero på olika saker, och kan vara ett tecken på en tidigare eller ett pågående läckage.

Det rekommenderas en fördjupad undersökning för att bedöma orsak/omfattning samt lämplig åtgärd.

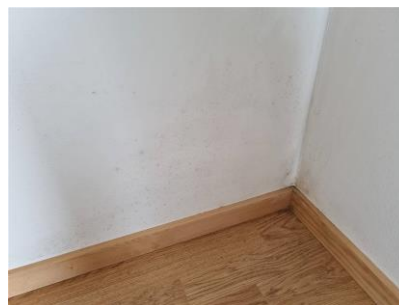
Mikrobiell påväxt finns på ytterväggshörn mot baksidan.

Det rekommenderas en fördjupad undersökning för att bedöma orsak och omfattning.

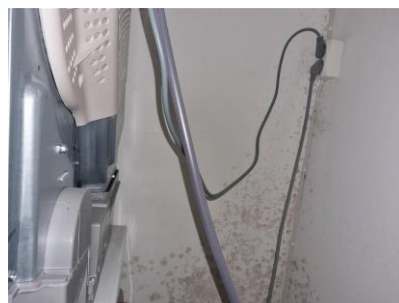
Mikrobiell påväxt finns på vägg bakom tvättmaskin/torktumlare, som står på ett flytande golv dikt an betongplattan. I utrymmet saknas golvbrunn samt följer inte dagens branschregler för tvättstuga.

Vidare noterades att golvlister vid en vattenpumpsinstallation i utrymmet har fuktmärken.

Det rekommenderas en fördjupad undersökning för att bedöma orsak och omfattning av mögelpåväxten samt lämpliga åtgärder för utrymmet.
