**Fastighetsuppgifter**

Smedby 19:381

Mönstringsvägen 190

| Besiktningsdatum | 2022-08-04 |

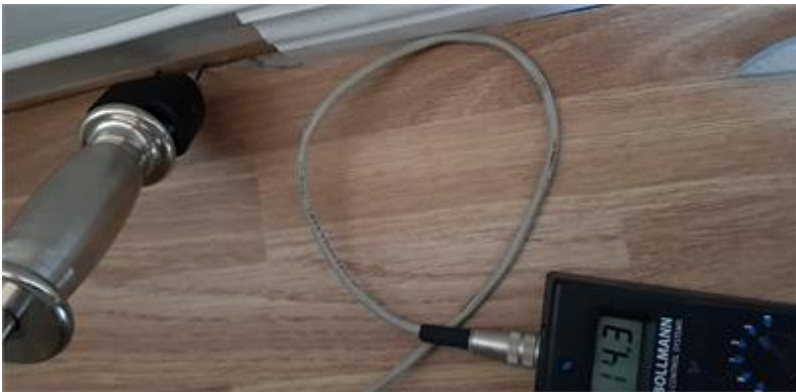
Vid kontroll av syllar uppmättes fuktvärden under kritisk nivå för mikrobiell tillväxt.  
En fuktvot uppmättes till ca. 14%.  
Det kritiska gränsvärdet för mikrobiell tillväxt brukar anges till ca 15-17% fuktkvot (FK).

Notera att stickprovsmässig undersökning är utförd och för att säkert fastställa konstruktionens kondition och fuktstatus måste en mer omfattande undersökning utföras.
