# Besiktningssprotokoll

Anticimex Försäkringsbesiktning i samarbete med Fastighetsbyrån

Fastighetsbeteckning: Elementet 8	
Fastighetsadress: Högåsvägen 10	
Postnummer: 671 42	Ort: Arvika

Besiktningdatum: 2022-08-10	Protokollnummer: 67070086
Temperatur: 16 °C	Väderlek: Halvklart
Tekniker: Peter Karlsson	
E-post: Peter.Karlsson@anticimex.se	
Kontor: Karlstad	
Närvarande: Fastighetsägare

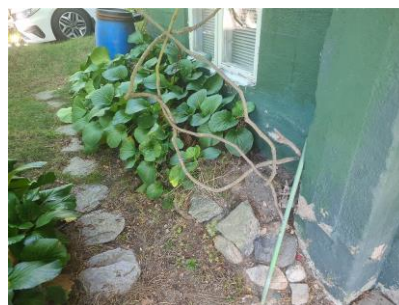
Marken lutar mot husets baksida.

Mycket växtlighet förekommer i anslutning till/på huset.

Detta innebär en ökad fuktbelastning mot grunden vilket i sin tur kan orsaka fuktskador i huset.

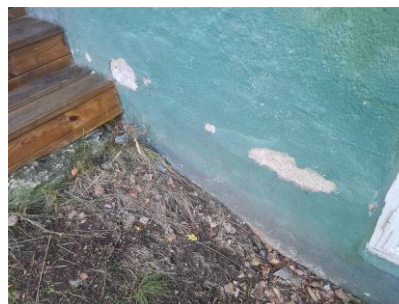
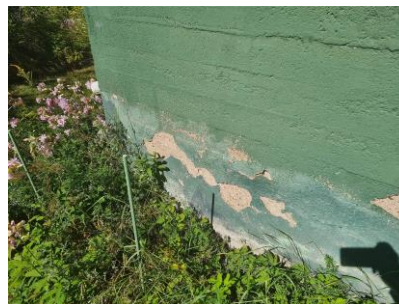
Sprickor, puts- och färgsläpp finns i sockel.

Detta kan leda till fukt- och frysskador i konstruktionen.

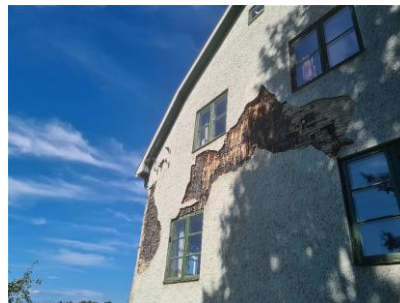
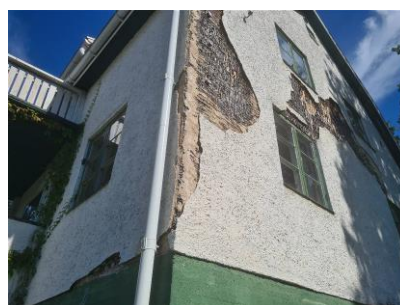
Den putsade fasaden har omfattande brister.  
Kontakta fackman för bedömning och åtgärd.

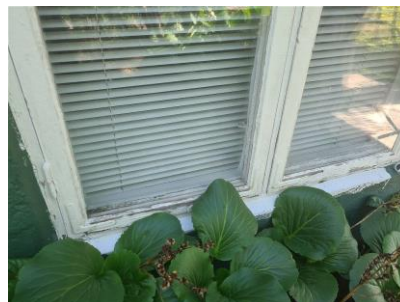
Kitt/-färgsläpp finns från vissa fönster.  
Detta medför ökad risk för fuktskador.

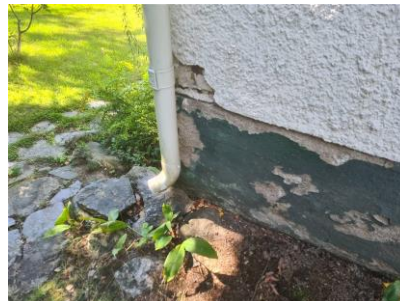
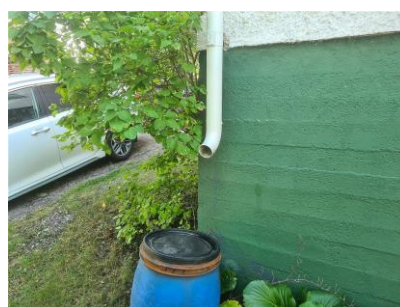
Stuprör är inte anslutet till markledning.

Stuprör som inte är anslutet till markledning kan medföra en ökad fuktbelastning på grundmur/sockel som i sin tur kan leda till fuktrelaterade skador.

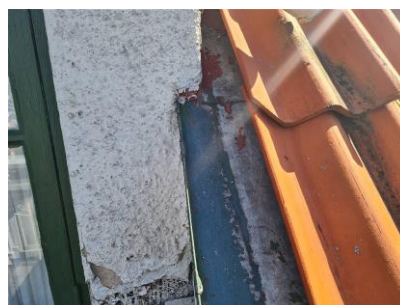
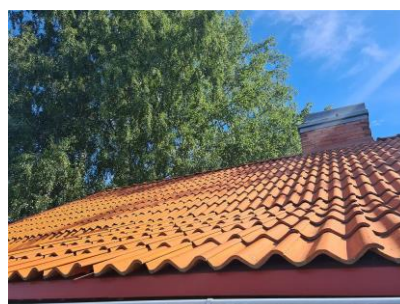
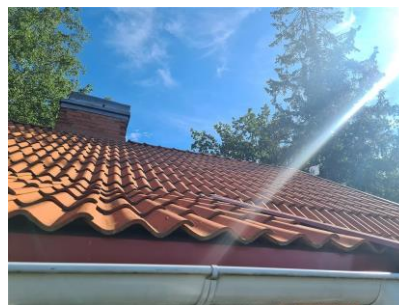
Äldre plåtdetaljer på yttertaket är inte utbytta i samband med takreoveringen. Skorstenshuven är rostskadad.

Detta kan leda till fuktskador i bakomliggande konstruktioner.

Kontakta en plåtslagare för kontroll och åtgärd.

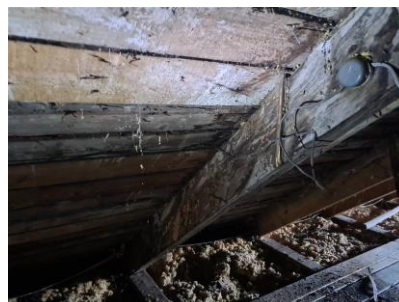
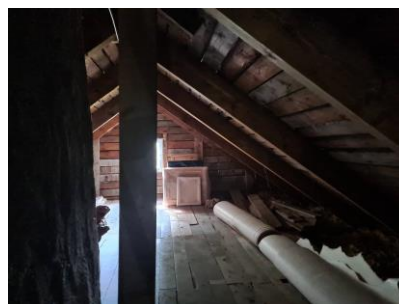
Fuktkvoter uppmättes i takstolar och underlagstak till mellan 9-11% Risk för mikrobiell tillväxt inträffar vid 75% relativ luftfuktighet vilket motsvarar 17% fuktkvot i furuvirke. Observera att fuktigheten på vinden ändras över säsongen, fuktigast är det vindtertid.

Underlagstaket har äldre fuktfläckar.

Noterade fuktfläckar uppstod innan takomläggningen.

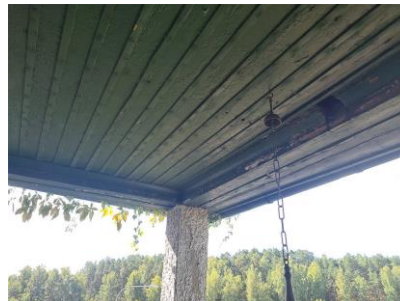
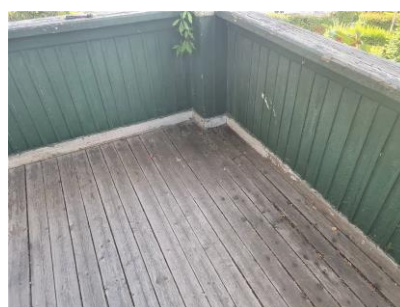
Balkongräcke och träkonstruktioner är i behov av målning/underhåll.

Balkongräcke och träkonstruktioner där målningsbehov finns riskerar att få fukt- och rötskador på grund av sämre vattenavvisande förmåga.

För att öka livslängden på balkongen rekommenderas målning och underhåll.

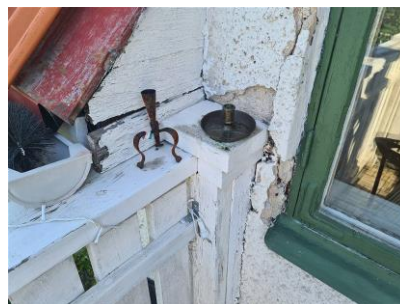
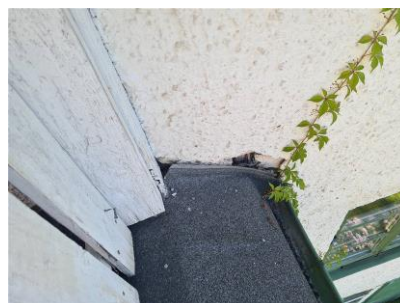
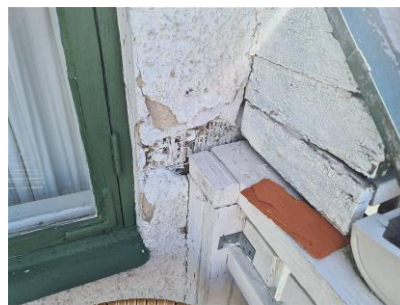
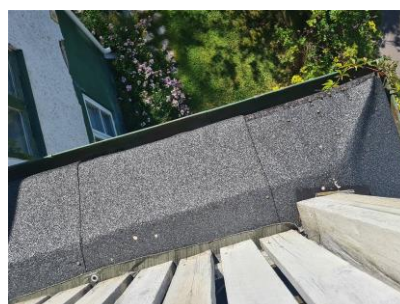
Rötskador finns i balkongräcke, pappen (golv) är äldre och balkongens infästning i fasaden är sprucken.

Rötskador i balkong och balkongräcke är ett tecken på bristande fuktskydd och hög fuktpåverkan.

Vi rekommenderar en fördjupad undersökning för att bedöma orsak och omfattning.

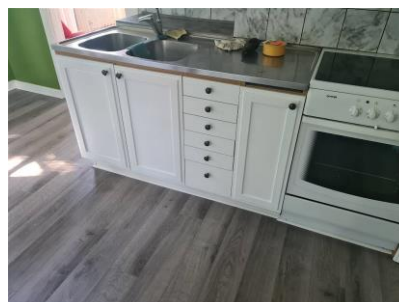
⚠ Äldre kök som saknar moderna fuktskydd under vitvaror och i diskbänkskåp.  
Diskmaskin finns ej.

Risk för fuktskador vid eventuella läckage.

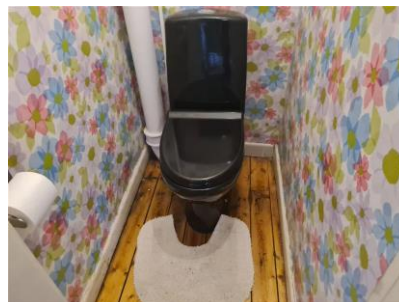
Fuktkänslig golvbeklädnad, handfat finns ej.

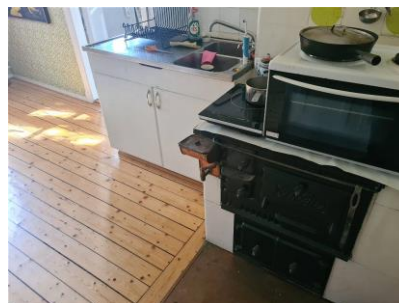
Äldre litet kök som saknar moderna fuktskydd under vitvaror samt i diskbänksskåp.

Sammantaget finns en ökad risk för fuktskador vid läckage.

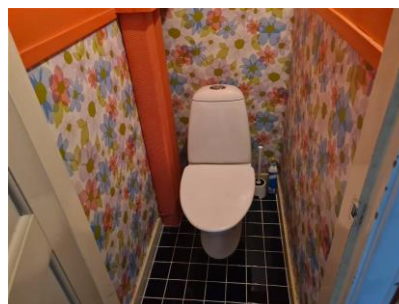
Handfat finns ej.

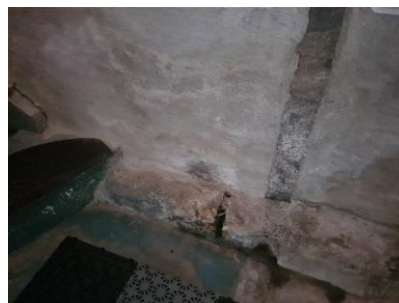
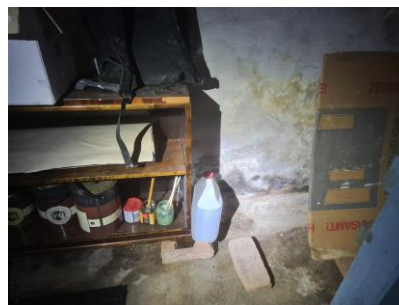
Puts- och färgsläpp finns på källarväggar.

Puts- och färg som släppt från underlaget invändigt på källarytterväggarna är ett tecken på att källarens utvändiga fuktskydd inte längre fungerar tillfredsställande.

För att åtgärda detta måste källarens utvändiga fuktskydd förbättras. Läs Anticimex faktablad om källare för tips och råd.

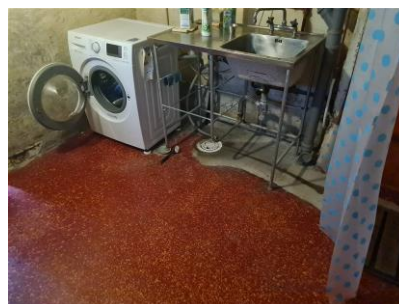
- Äldre ytskikt i utrymmet, omfattande färgsläpp på golv. Våtrumsmattan har släppt från underlaget i dusch. Nyare golvbrunn i plast.

Detta anses som en mindre brist med hänsyn tagen till konstruktion.

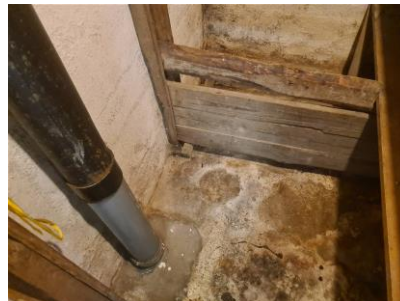
Rötskador förekommer i träkonstruktioner, dessa bör demonteras/rivas.

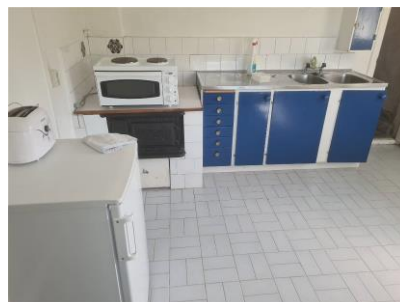
Äldre kök som saknar moderna fuktskydd under vitvaror samt i diskbänksskåp.

Risk för fuktskador vid läckage.
