# Besiktningssprotokoll

Anticimex Försäkringsbesiktning i samarbete med Fastighetsbyrån

Fastighetsbeteckning: Trusta 1:11	
Fastighetsadress: Norderön 556	
Postnummer: 832 93	Ort: Frösön

## Byggnadsbeskrivning Norderön 556

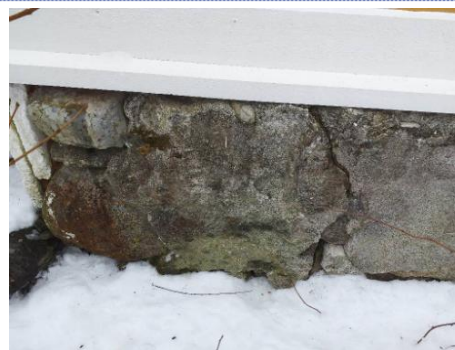
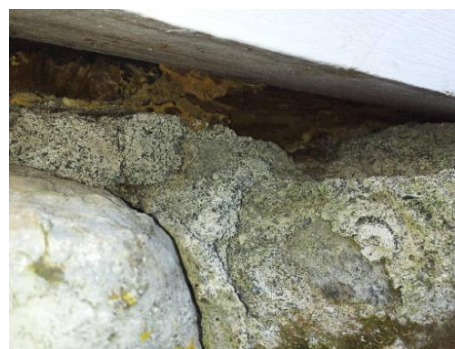
Sprickor och skador finns i sockel.  
Rötskador noterades på syllstock.

Vi rekommenderar en fördjupad undersökning för att bedöma orsak och omfattning.

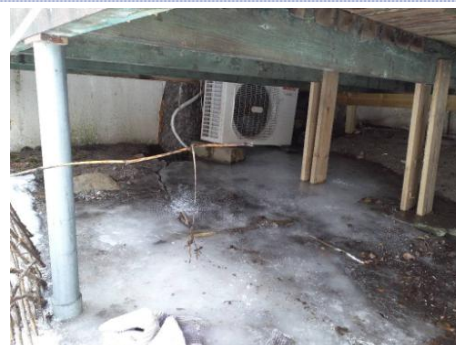
Kondensvatten från luftvärmepumpens utedel leds inte bort från husgrunden.

Detta medför ökad risk för att vatten tränger in i anslutande konstruktioner, vilket i sin tur kan leda till fuktrelaterade skador. Observera att besiktning av byggnadens värmesystem eller värmepumpen inte har ingått i uppdraget.

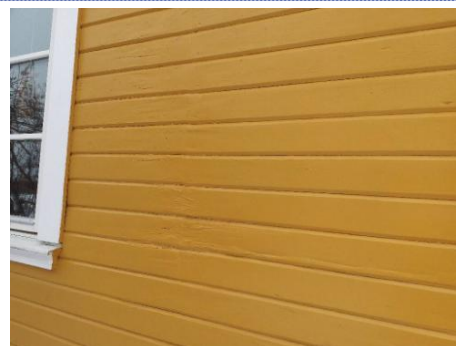
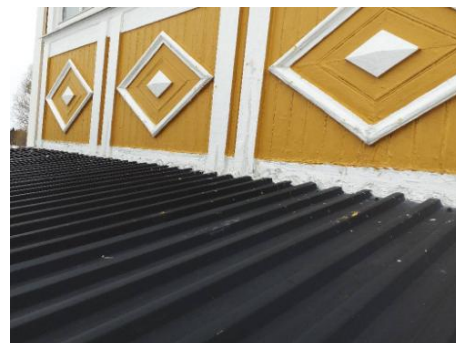
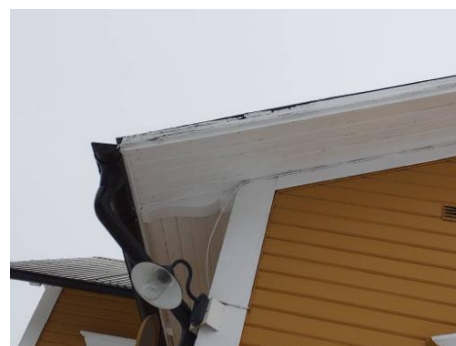
Rötskador finns i fasadpanelen.  
Vindskivor saknas.

Rötskador i fasaden är ett tecken på bristande fuktskydd/hög fuktpåverkan, som även kan leda till fuktrelaterade skador i bakomliggande konstruktioner.

Vi rekommenderar en fördjupad undersökning för att bedöma orsak och omfattning.

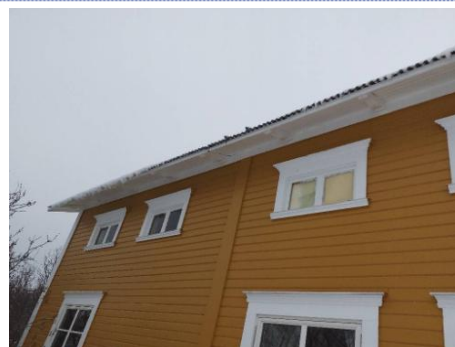
Hängränna och stuprör saknas på delar av hus.

När hängrännor och stuprör saknas utsätts fasad och grund för ökad fuktbelastning, vilket i sin tur kan leda till fuktskador i bakomliggande konstruktioner.

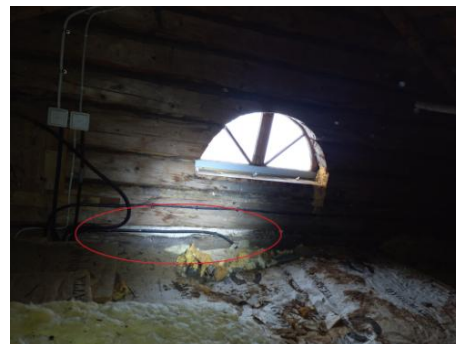
Mikrobiell påväxt noterat på gavelvägg.

Vi rekommenderar en fördjupad undersökning för att bedöma orsak och omfattning.

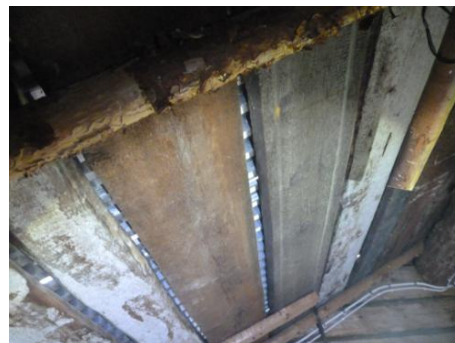
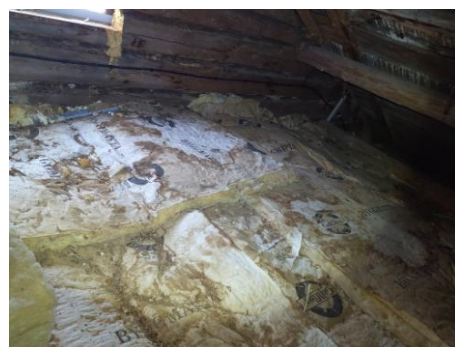
Underlagstak/kondensskydd saknas.

Fuktfläckar förekommer på isoleringens papp.

Eftersom kondensskydd saknas finns risk för mikrobiella skador (angrepp av mikroorganismer) i kringliggande konstruktioner. Kondensvatten kan droppa ned och absorberas i isoleringens översta skikt och torkar då oftast utan att det leder till någon skada. Eftersom ett kondensskydd även leder bort vatten från smärre läckage, vid spikhål, skarvar och dylikt, ställs större krav på yttertaketets täthet om kondensskydd saknas.

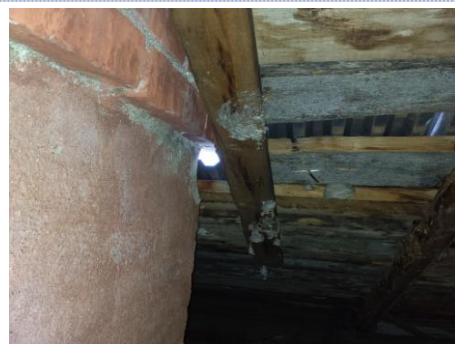
Otättheter noterades runt murstock.

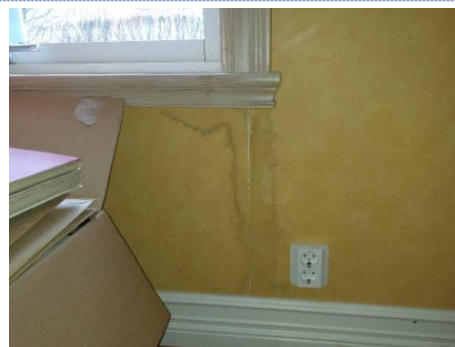
Väggen har fuktfläckar under fönster.

Fuktfläckar kan bero på olika saker, och kan vara ett tecken på en tidigare eller en pågående fuktskada.

Vi rekommenderar en fördjupad undersökning för att bedöma orsak och omfattning.

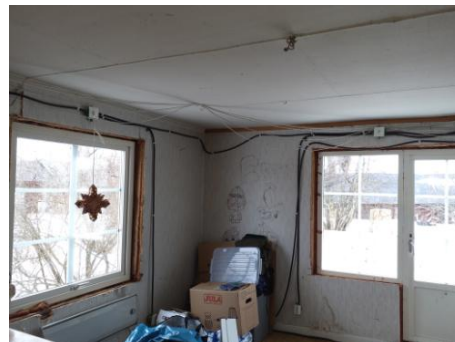
Elinstallationer i utrymmet har enligt vår bedömning uppenbara brister.

Elinstallationer i utrymmet är en säkerhetsrisk som kan orsaka både personskador och brand. Observera att besiktning av bostadens elsystem inte har ingått i uppdraget.

Kontakta en elektriker för kontroll och åtgärd.

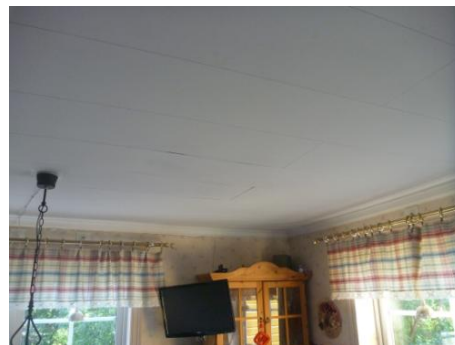
Taket har fuktskador.

Vi rekommenderar en fördjupad undersökning för att bedöma orsak och omfattning.

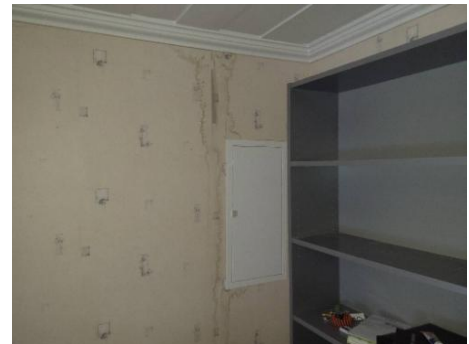
Väggen har fuktfläckar.

Fuktfläckar kan bero på olika saker, och kan vara ett tecken på en tidigare eller en pågående fuktskada.

Vi rekommenderar en fördjupad undersökning för att bedöma orsak och omfattning.

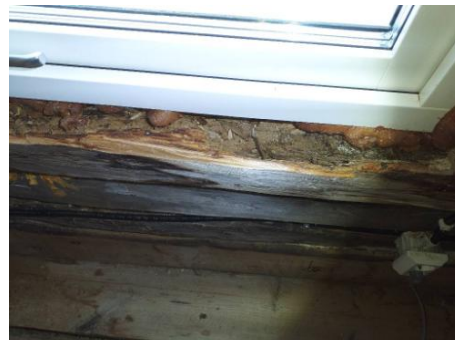
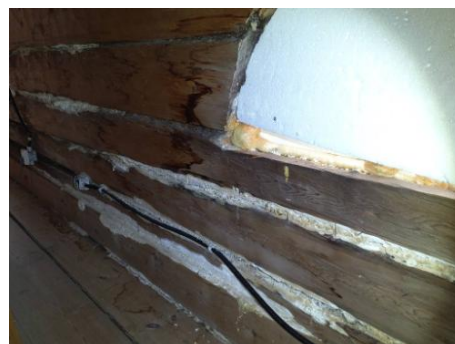
Väggen har rötskador/ mikrobiell påväxt.

Vi rekommenderar en fördjupad undersökning för att bedöma orsak och omfattning.

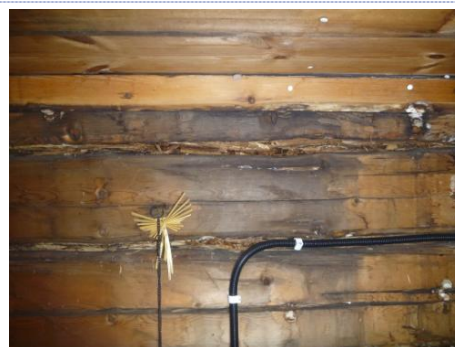
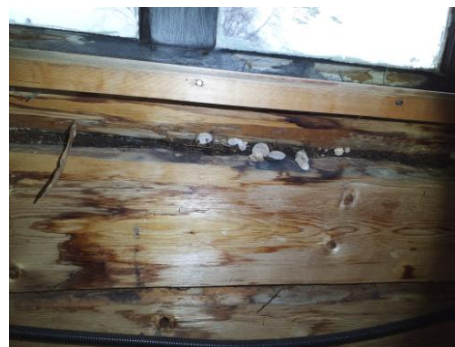
Väggen har rötskador/ mikrobiell påväxt.

Vi rekommenderar en fördjupad undersökning för att bedöma orsak och omfattning.

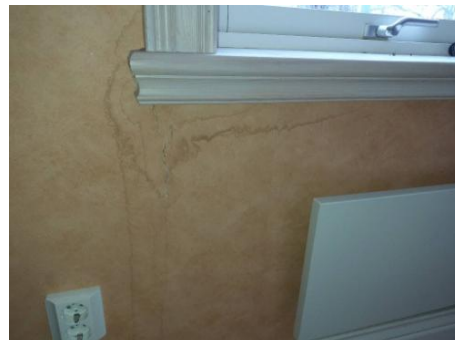
Väggen har fuktfläckar.

Fuktfläckar kan bero på olika saker, och kan vara ett tecken på en tidigare eller en pågående fuktskada.

Vi rekommenderar en fördjupad undersökning för att bedöma orsak och omfattning.

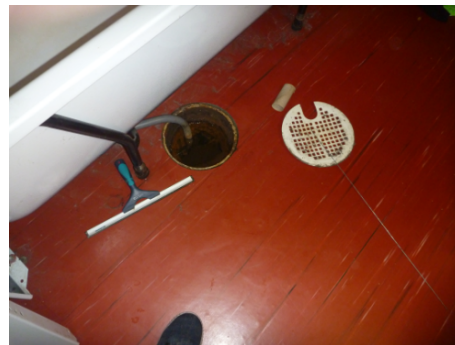
Våtutrymmet har äldre yt-/tätskikt.

Utrymmet är äldre och har passerat tiden för sin tekniska livslängd.

Formförändringar förekommer i golvbeläggning.  
Golvbrunn är rostig.

Renovering av utrymmet rekommenderas. Kontakta en behörig våtrumsentreprenör för en renovering. I samband med renoveringen bör omkringliggande konstruktioner kontrolleras för att upptäcka eventuella följskador.

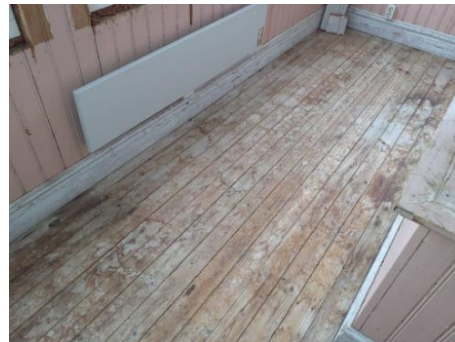
Fuktfläckar förekommer på golvbrädor.

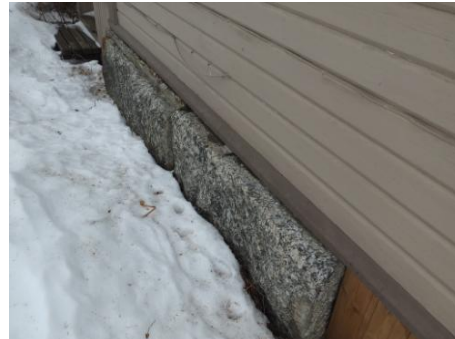
Sockelstenar ur läge.  
Otätheter förekommer mellan vattbräda och sockel.

Risk finns att nederbörd letar sig in i konstruktion och torpargrund med fuktskador som följd.

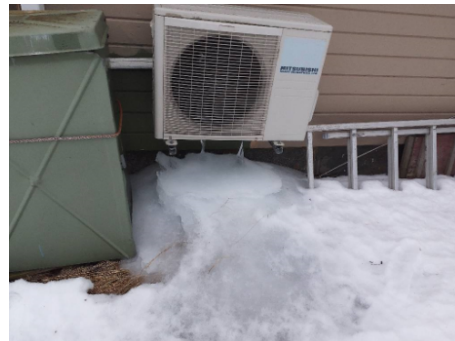
Kondensvatten från luftvärmepumpens utedel leds inte bort från husgrunden.

Detta medför ökad risk för att vatten tränger in i anslutande konstruktioner, vilket i sin tur kan leda till fuktrelaterade skador. Observera att besiktning av byggnadens värmesystem eller värmepumpen inte har ingått i uppdraget.

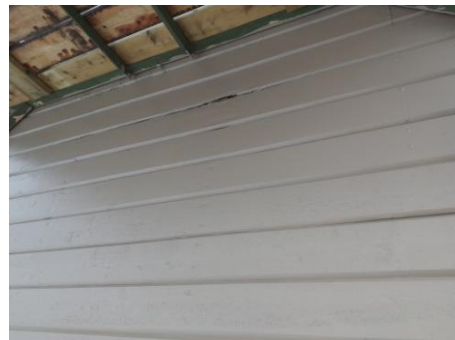
Rötskador finns i fasadpanelen.  
Linoljebåsar förekommer.  
Rötskador förekommer på farstukvistar.

Rötskador är ett tecken på bristande fuktskydd/hög fuktpåverkan, som även kan leda till fuktrelaterade skador i bakomliggande konstruktioner.

Vi rekommenderar en fördjupad undersökning för att bedöma orsak och omfattning.

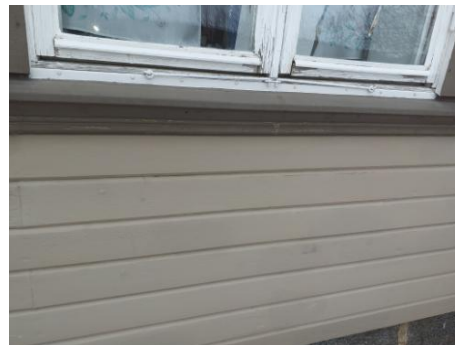
Fönster är i behov av målning/underhåll.

Fönsterbågar och fönsterkarmar där målningsbehov finns riskerar att få fukt- och rötskador på grund av sämre vattenavvisande förmåga.

För att öka livslängden på fönster rekommenderas målning och underhåll.

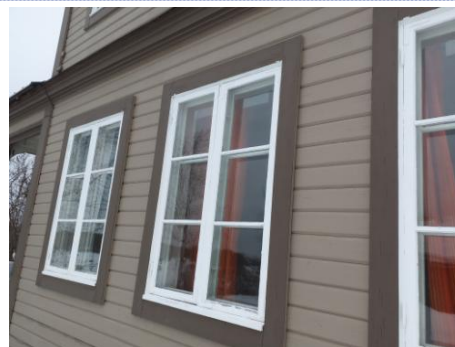
Överbleck och underbleck saknas på vissa fönster.

Avsaknad av bleck medför en ökad risk för att vatten kan rinna in och orsaka fuktrelaterade skador i omkringliggande konstruktioner.

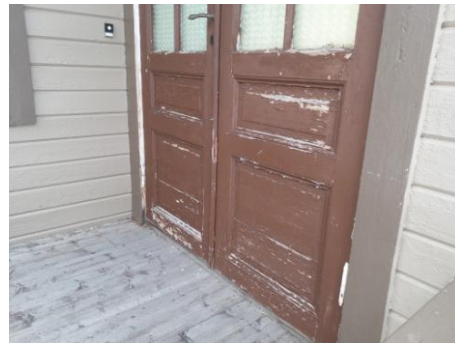
Dörr är i behov av målning/underhåll.

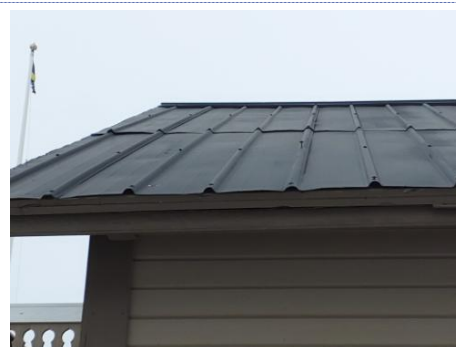
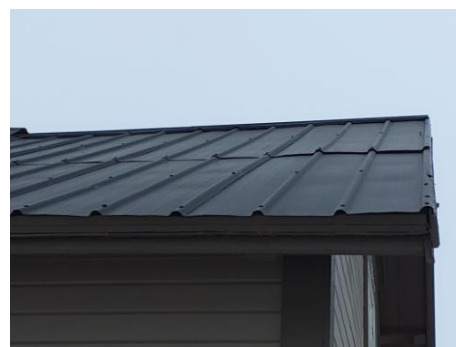
På del av yttertak som ej är utbytt noterades följande.

Takplåtsinfästningar av klockspik kryper/ släpper.

Otättheter förekommer vid skarvar/plåtöverlapp.

Brister i utvändiga taktäckningen kan leda till att regn- eller smältvatten tränger ner i underliggande takkonstruktion och orsakar fuktrelaterade skador, vilket kan medföra mikrobiella skador (angrepp av mikroorganismer).

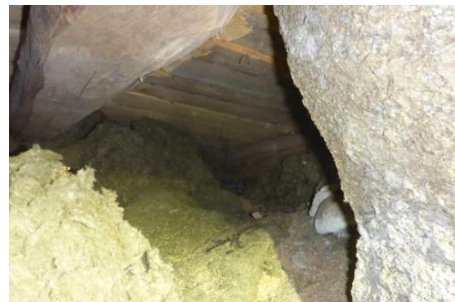
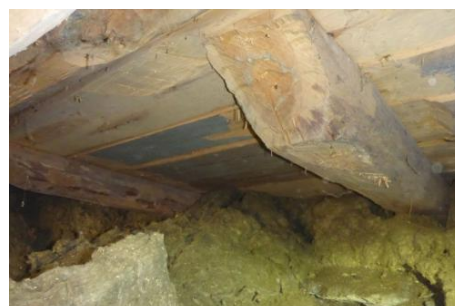
Torpargrunden är ej besiktningbar på grund av låg höjd.

Uteluftsventilerade grunder med bjälklag av organiskt material har ofta fuktskador på grund av naturlig fuktpåverkan. Detta kan resultera i mikrobiella skador (angrepp av mikroorganismer) och, i värsta fall, rötskador. Mikrobiell lukt kan då spridas till boendemiljön. Torpargrunden har inte kunnat besiktigas eftersom den inte är krypbar.

Vi rekommenderar en fördjupad undersökning för att ta reda på om skador finns och bedöma orsak och omfattning.

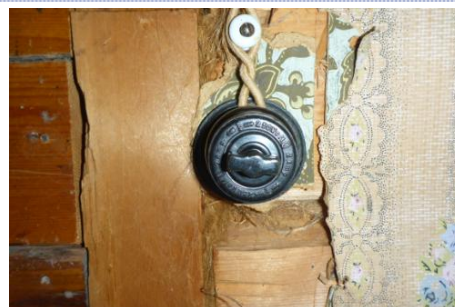
Elanläggningen i huset är i delar äldre.

Skyddsglas saknas i säkringshuvar i centralen.

Uttag över diskbänk är löst.

Äldre elanläggningar och elkablar är en säkerhetsrisk som kan orsaka både personskador och brand.

Jordade och ojordade eluttag finns i samma rum (förråd 1).

När man blandar jordade och ojordade eluttag i samma rum finns det en ökad risk för personskador.

Kontakta en elektriker för kontroll och åtgärd.

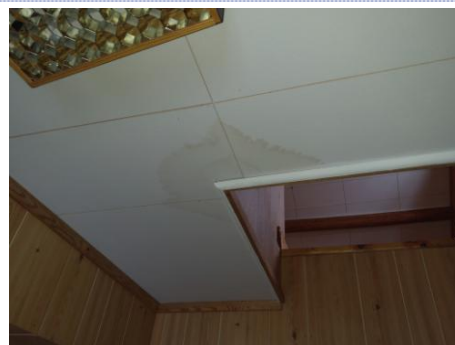
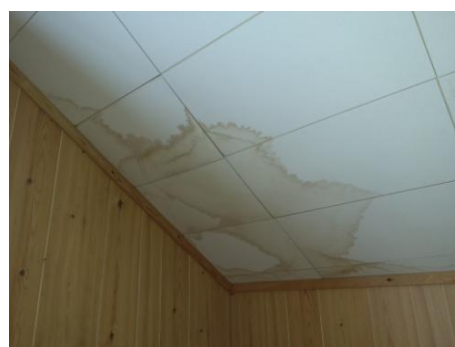
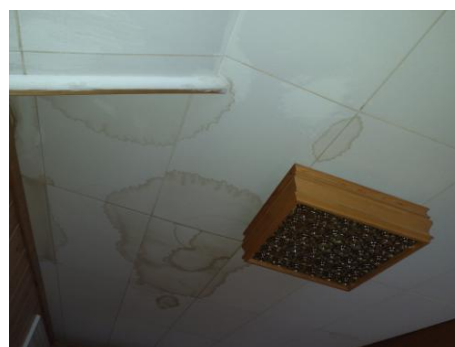
Fuktfläckar förekommer på tak och väggar i flertalet utrymmen på samtliga våningsplan.

Fuktfläckar kan bero på olika saker, och kan vara ett tecken på en tidigare eller en pågående fuktskada.

Vi rekommenderar en fördjupad undersökning för att bedöma orsak och omfattning.

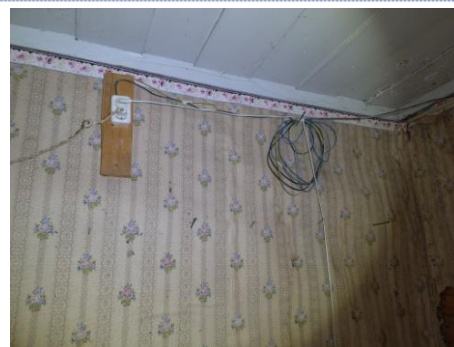
Elinstallationen i utrymmet har enligt vår bedömning uppenbara brister.

Elinstallationen i utrymmet är en säkerhetsrisk som kan orsaka både personskador och brand. Observera att besiktning av bostadens elsystem inte har ingått i uppdraget.

Kontakta en elektriker för kontroll och åtgärd.
