**Fastighetsuppgifter**

Sörby 1:42

Sörbyvägen 36

| Uppdragsnummer | x22360 |

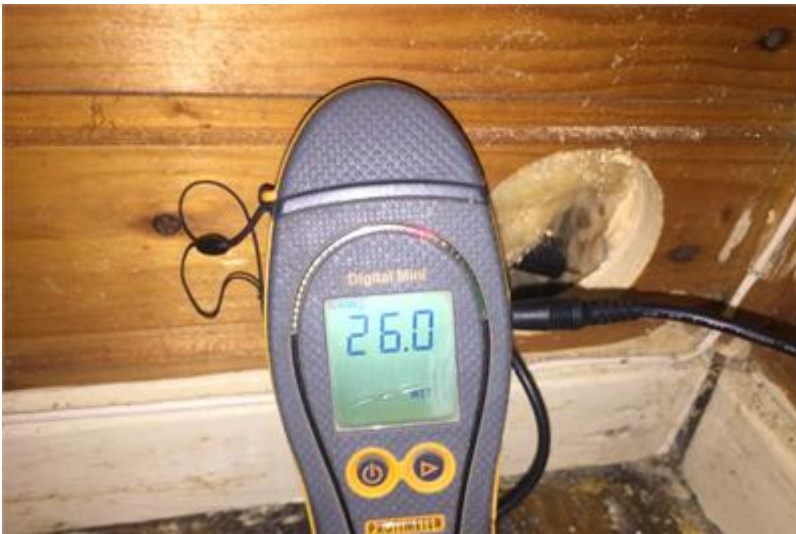
## Bilaga 1 för kontroll av valda konstruktioner

Huset har både uppreglat golv och utreglade väggar, vilka båda betecknas som riskkonstruktioner med avseende på fukt- och mikrobiella skador. Förhöjd fuktindikation har noterats i vägg och skadornas orsak och omfattning bör fastställas och åtgärdas i erforderlig omfattning. Se även i konstruktions och detaljbedömning punkt 7 och 9 samt i bilaga för konstruktionskontroll.

| Byggnadsdel | Källarvägg |
| Konstruktionsdel | Utreglad vägg |
| Konstruktionsuppbyggnad | Grundmur, reglar, isolering samt insida panel. |

I väggen togs ett hål, där mättes fuktkvoten (FK) i trä till 26%. Det kritiska gränsvärdet för mikrobiell tillväxt brukar anges till ca 17% fuktkvot (FK). Rekommenderar fortsatt undersökning för åtgärd i erforderlig omfattning. Notera att stickprovsmässig undersökning är utförd.

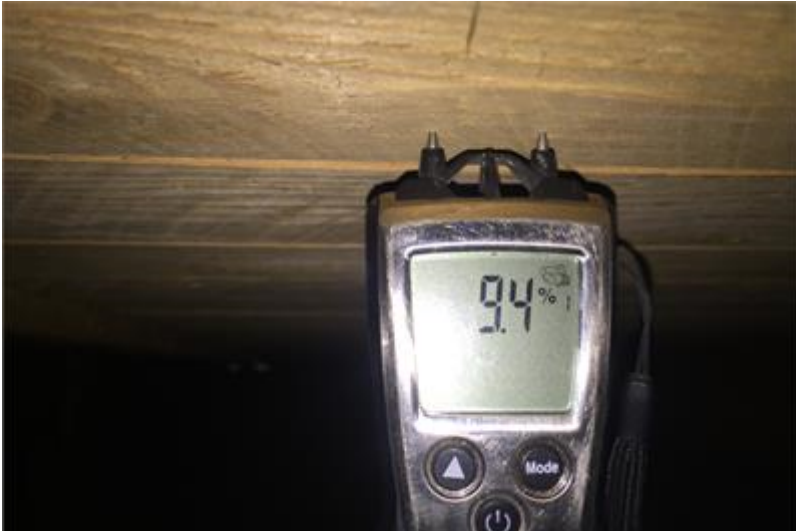
## Bilaga 2 för kontroll av valda konstruktioner

| Byggnadsdel | Vind |
| Konstruktionsdel | Yttertaketets insida |
| Konstruktionsuppbyggnad | Råspont, papp, läkt samt takpannor |

Fuktkvoten uppmättes i trä yttertaketets insida till 9,4 % fuktkvot, kritiska gränsvärden se bilaga för konstruktions kontroll. Dessa värden kommer sannolikt att ändras med årstiden.
