# Besiktningssprotokoll

Anticimex Försäkringsbesiktning i samarbete med Fastighetsbyrån

Fastighetsbeteckning: Trappnäs 2:17	
Fastighetsadress: Trappnäs 505	
Postnummer: 845 91	Ort: Hallen

Besiktningdatum: 2022-07-11	Protokollnummer: 67025749
Temperatur: 20 °C	Väderlek: Sol
Tekniker: Mikael Persson	
E-post: mikael.persson@anticimex.se	
Kontor: Sundsvall	
Närvarande: Fastighetsägare

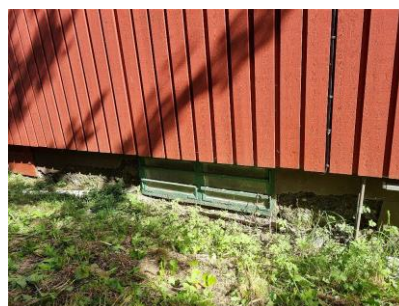
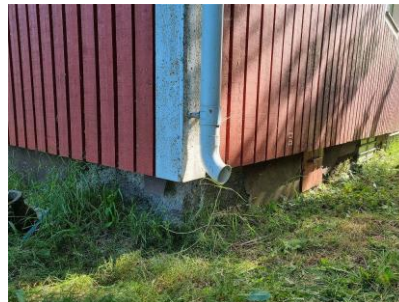
Sprickor, puts och färgsläpp finns i sockel.

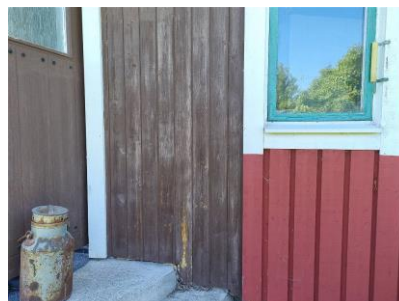
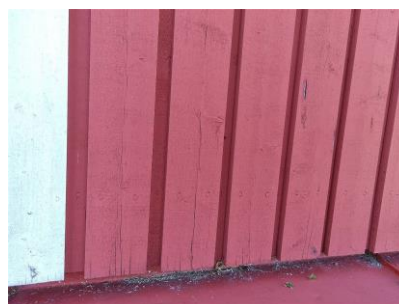
Fasadpanelen är i behov av målning/underhåll.  
Viss mosspåväxt förekommer.

För att öka livslängden på fasadbeklädnaden rekommenderas målning och underhåll.

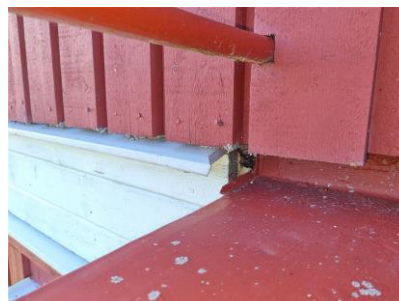
Otätthet förekommer vid midjeplåt intill balkong.

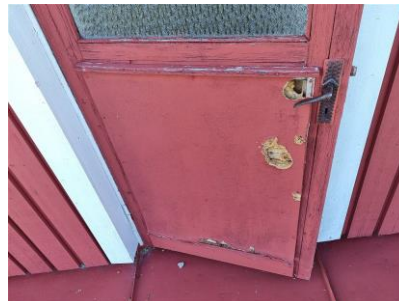
Entrédörr är i behov av målning och underhåll.  
Balkongdörr har otätheter och rötskador.

Vi rekommenderar att byta balkongdörr.

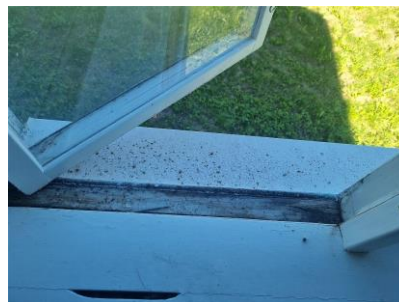
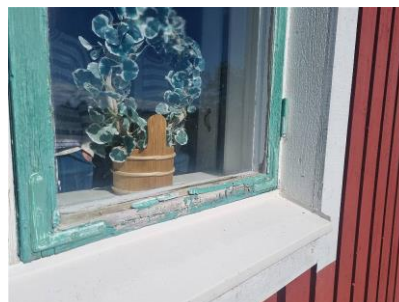
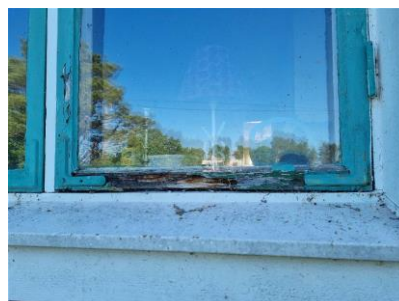
Fönster har torrsprickor, färgsläpp och vissa har rötskador. Sprickor finns i glasrutor.  
Kondens förekommer mellan glasrutor.

Rötskadorna kan bero på olika saker, exempelvis bristfälligt underhåll, bakfall på fönsterbleck, målning, skruvar och beslag etc.

Vi rekommenderar en fördjupad undersökning för att bedöma orsak och omfattning.

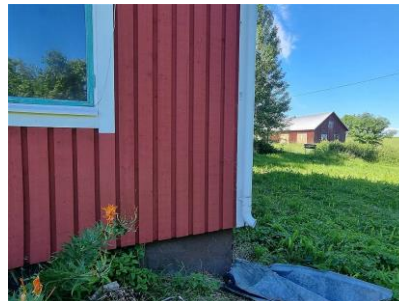
Stuprör är inte anslutet till markledning.  
Hängränna saknas på delar av baksida.

Stuprör som inte är anslutet till markledning kan medföra en ökad fuktbelastning på grundmur/sockel som i sin tur kan leda till fuktrelaterade skador.

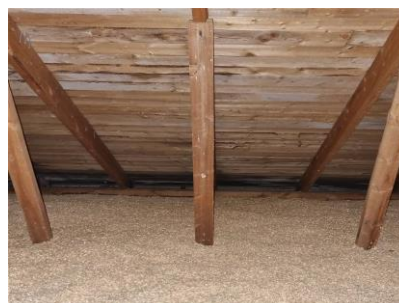
Mikrobiell påväxt finns på underlagstaket.

Detta kan vara ett tecken på att vinden tillförs fukt inifrån bostaden. Observera att besiktning av bostadens ventilationssystem inte har ingått i uppdraget.

För att komma tillrätta med detta kan fuktillförseln inifrån bostaden behöva minskas. Det kan göras genom att ventilationen i bostaden förbättras samt att eventuella otätheter i vindbjälklaget (tak-/väggvinklar, taklucka med mera) tätas. Läs Anticimex faktablad om uppvärmda vindsutrymmen för tips och råd.

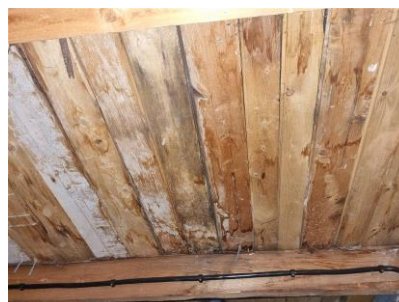
Underlagstaket har äldre fuktfläckar.

Noterade fuktfläckar uppstod innan takomläggningen.

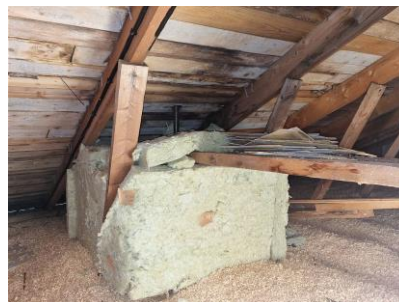
Expansionskärl finns installerad på vind.

Har ej kunnat fastställa ifall det är i bruk.

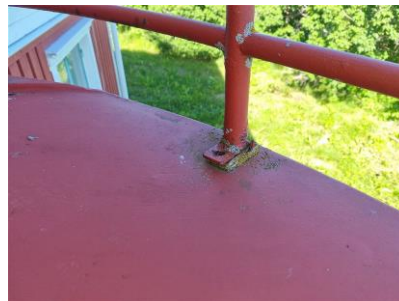
Infästning till balkongräcke har brister.

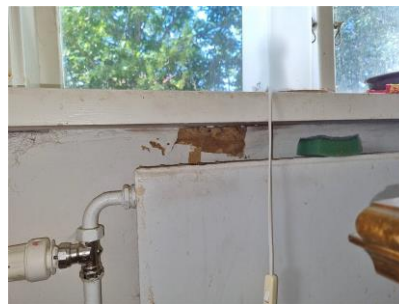
Skada förekommer under fönster.  
Bedöms ej ha lett till bakomliggande skada.

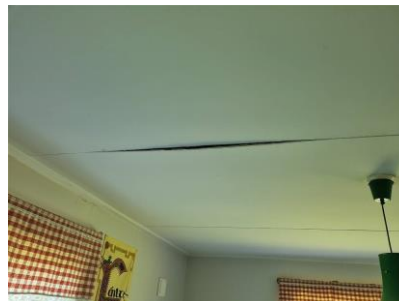
Takplatta hänger.

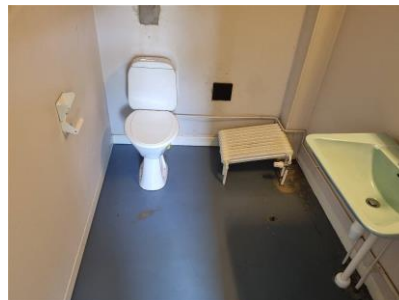
Otäta rör genomföring finns i golv.

Rör genomföringar i golvet medför en ökad risk för att vatten tränger ner i omkringliggande konstruktioner och orsakar fuktskador.

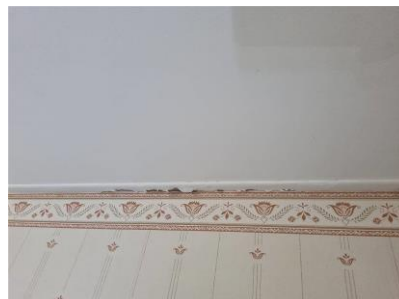
Nikotindoft  
Färgsläpp förekommer allmänt vid tak/väggvinkel.

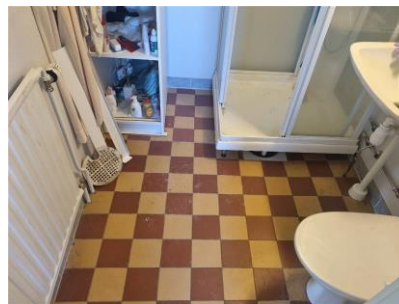
Våtutrymmet har äldre ytskikt.  
Vi har ej kunnat fastställa ifall det finns tätskikt.  
Rostig gammal gjutjärnsbrunn.  
Otäta rör genomföringar i golv.

Utrymmet är äldre och har passerat tiden för sin tekniska livslängd.

Renovering av utrymmet rekommenderas. Kontakta en behörig våtrumsentreprenör för en renovering. I samband med renoveringen bör omkringliggande konstruktioner kontrolleras för att upptäcka eventuella följdskador.

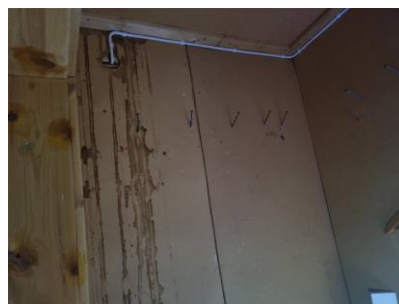
Fuktbläckor förekommer.  
Dessa bedöms ej lett till bakomliggande skada.

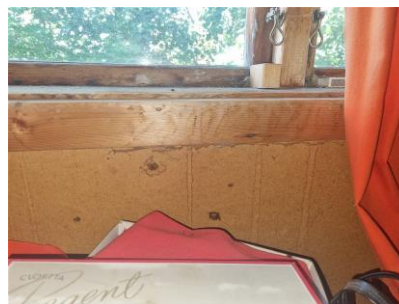
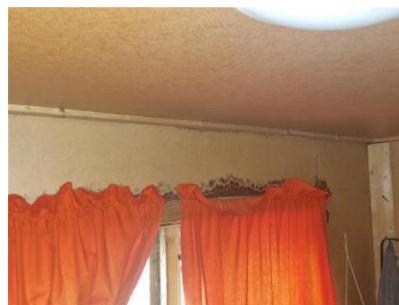
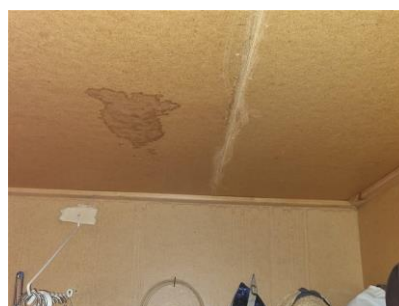
Väggen och tak har fuktfläckar.

Fuktfläckar kan bero på olika saker, och kan vara ett tecken på en tidigare eller en pågående fuktskada.

Vi rekommenderar en fördjupad undersökning för att bedöma orsak och omfattning.

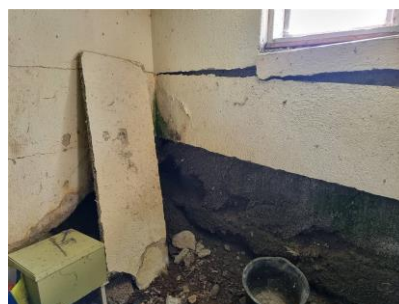
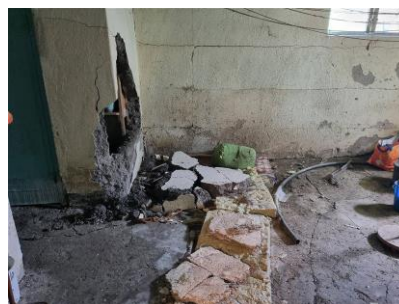
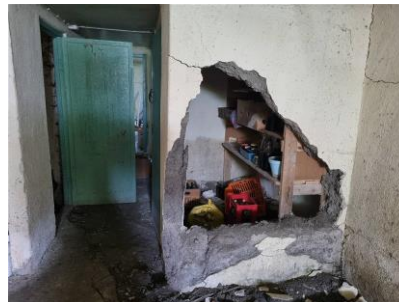
Vid inträde till källaren känns stark mikrobiell doft.

Cementslammade träfiberskivor (Träullit) förekommer på källarväggar. Delar av ytterväggar och innerväggar har rasat in. Grundplatta har stora sprickor och delar är uppbyggda. Rostiga avloppsrör förekommer. Sannolikt eternitskivor i delar av tak. Organiskt material i kontakt med grundläggning.

Vid fuktmätning i nederkant på stolpe i trappförråd uppmättes 42% i fuktkvot. Gränsvärdet för mikrobielltillväxt är 17%

Husets källare kräver en omfattande renovering. Jag rekommenderar en fördjupad undersökning och kontakt med Murare/ Byggentreprenör för kontroll och åtgärd.

Vi rekommenderar en fördjupad undersökning och kontakt med Murare/ Byggentreprenör för kontroll och åtgärd. Det är viktigt att tänka på att denna rekommendation om fördjupad undersökning gäller hela källaren.

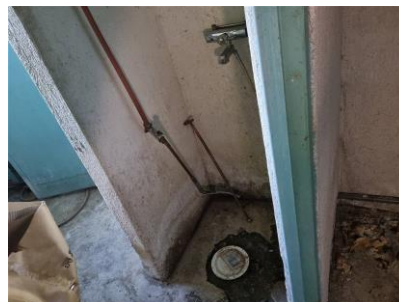
Se under allmänt.

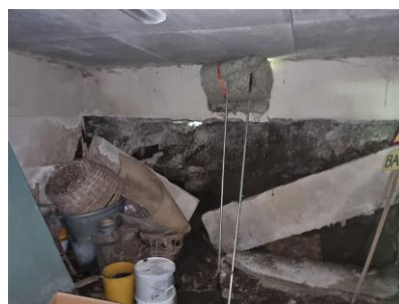
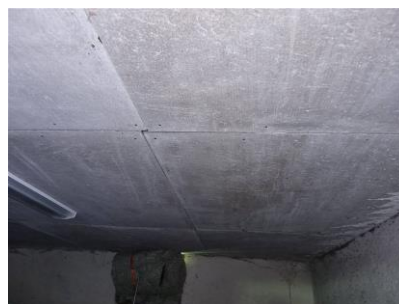
Se under allmänt.  
Sannolikt Eternitskivor i taket.

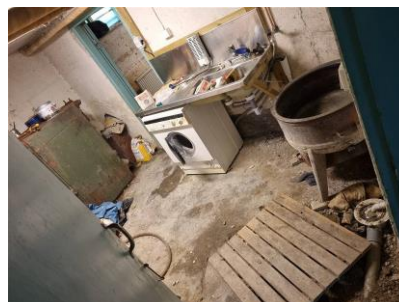
Se under allmänt.  
Sannolikt eternitskivor i tak.
