# Besiktningsprotokoll

Anticimex Försäkringsbesiktning i samarbete med Fastighetsbyrån

| Fastighetsbeteckning:<br>Öja 1:34 | |

| Besiktningsdatum:<br>2022-08-19 | Protokollnummer:<br>67116716 |

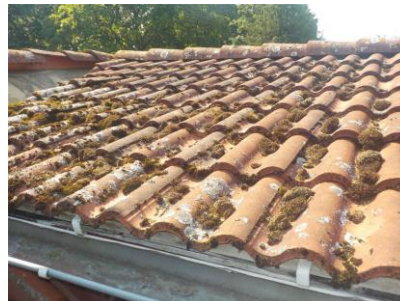
### Utvändigt / Tak

Mosspåväxt finns på takpannor.

För att öka livslängden på taket rekommenderas att mossan tas bort från takpannorna.

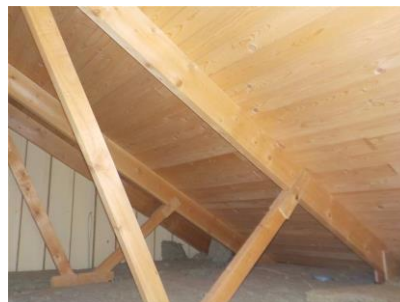
### Utvändigt / Vind

Vid kontroll av vinden uppmättes fuktvärden under kritisk fuktnivå för mikrobiell tillväxt och en normal lukt upplevdes. Fuktkvoten i underlagstak/takbjälkar uppmättes till 8%.

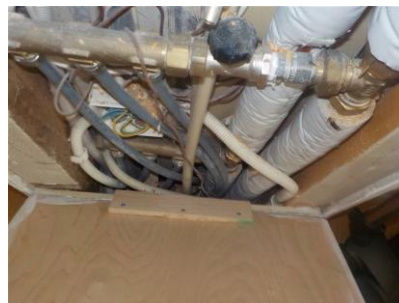
### Entréplan / Vardagsrum

Rörslits saknar vattentät botten.

En rörslits ska ha en vattentät botten och vara försedd med skvallerrör. När det saknas ökar risken för att ett läckage inte upptäcks i tid. Det kan leda till fuktskador i omkringliggande konstruktioner.

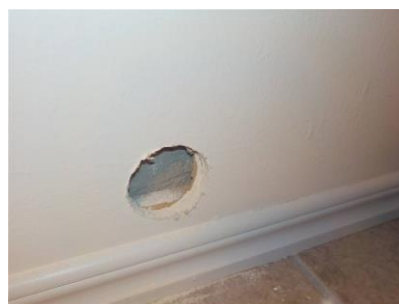
### Källarplan / Hobbyrum

Vid kontroll av konstruktionen uppmättes fuktvärden under kritisk fuktnivå för mikrobiell tillväxt och normal lukt upplevdes.

Risk för mikrobiell tillväxt föreligger om den relativa fuktigheten (RF) i den omgivande luften är över 75 % vilket i furuvirke motsvarar en fuktkvot (FK) på 17 %. Fuktkvoten uppmättes till 11% i väggregel bakom ytskiva. Befintlig konstruktion riskerar på grund av naturlig fuktpåverkan att drabbas av fuktskador. Detta i sin tur kan leda till mikrobiella skador (angrepp av mikroorganismer) som kan resultera i att mikrobiell lukt sprids till boendemiljön.

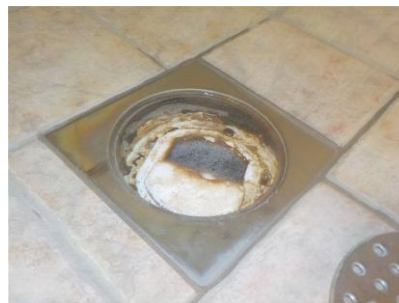
### Källarplan / Dusch/Toalett

Tätskikt är felmonterat i golvbrunnen.

När tätskikt är felmonterat i golvbrunnen innebär det risk för fuktskador. Vatten kan tränga ner i omkringliggande konstruktioner med fuktkorrelaterade skador som följd. Klinker har släppt från underlaget vid dörr.

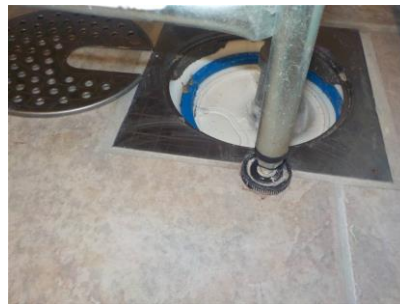
### Källarplan / Tvättstuga

Tätskikt finns inte i golvbrunn.

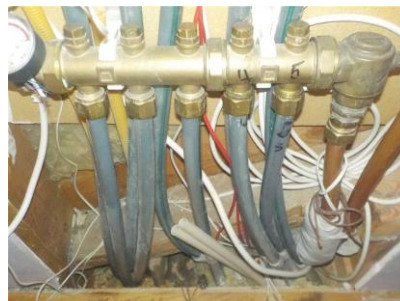
### Övre plan / Hall

Rörslits saknar vattentät botten.

En rörslits ska ha en vattentät botten och vara försedd med skvallerrör.  
När det saknas ökar risken för att ett läckage inte upptäcks i tid. Det kan leda till fuktskador i omkringliggande konstruktioner.

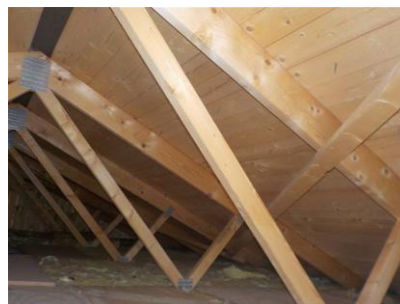
#### Utvändigt / Vind

Vid kontroll av vinden uppmättes fuktvärden under kritisk fuktnivå för mikrobiell tillväxt och en normal lukt upplevdes. Fuktkvoten i underlagstak/takbjälkar uppmättes till 8%.
