# Besiktningssprotokoll

Anticimex Försäkringsbesiktning i samarbete med Fastighetsbyrån

Fastighetsbeteckning: Rönnen 6	
Fastighetsadress: Ekgatan 12	
Postnummer: 643 33	Ort: Vingåker

Besiktningdatum: 2022-08-23	Protokollnummer: 67114961
Temperatur: 20 °C	Väderlek: Sol
Tekniker: Marcus Axinge	
E-post: marcus.axinge@anticimex.se	
Kontor: Eskilstuna	
Närvarande: Björn Simon Inge Spångberg / Fastighetsägare

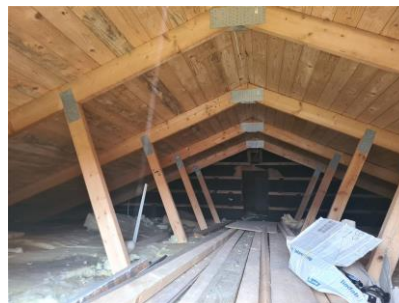
### Utvändigt / Vind

Vid kontroll av vinden har fuktvärden under kritisk fuktnivå för mikrobiell tillväxt uppmätts, dock finns mikrobiell påväxt på underlagstak.

Fuktkvoten i underlagstak/takbjälkar uppmättes till 11 %.

Den upptäckta mikrobiella påväxten på underlagstaket är ett tecken på att vinden har tillförts eller tillförs fukt inifrån bostaden. Observera att besiktning av bostadens ventilationssystem inte har ingått i uppdraget.

För att komma tillrätta med detta kan fukttilförseln inifrån bostaden behöva minskas. Det kan göras genom att ventilationen i bostaden förbättras samt att eventuella otätheter i vindsbjälklaget (tak-/väggvinklar, taklucka med mera) tätas. Läs Anticimex faktablad om oppvärmda vindsutrymmen för tips och råd.

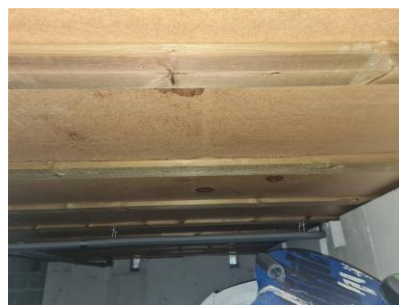
### Utvändigt / Krypgrund

Vid kontroll av konstruktionen i krypgrund uppmättes fuktvärden under kritisk fuktnivå för mikrobiell tillväxt och normal lukt upplevdes.  
- Det förekommer några fläckar lokalt precis innanför luckan.  
Detta bör man fördjupa sig i.  
Observera att inga förhöjda fuktvärden förekommer.

Golvbjälklaget ovan den uteluftsventilerade krypgrunden riskerar att drabbas av fuktskador på grund av naturlig fuktpåverkan. Detta kan i sin tur leda till mikrobiella skador (angrepp av mikroorganismer) som kan leda till att mikrobiell lukt sprids till boendemiljön.  
Fuktkvoten uppmättes till 11 %.

Det andra är de fläckar som förekommer i krypgrunden. Frilägg några skivor och se om det finns några skador i konstruktionen.

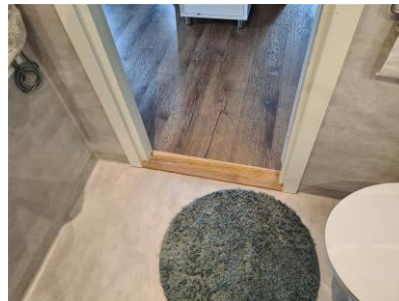
### Entréplan / Dusch/Toalett

Plastmatta är inte uppvikt vid tröskel.

En felmonterad tröskel eller avsaknaden av en tröskel medför risk att vatten tränger in i angränsande konstruktioner och rum vilket i sin tur kan leda till fuktrelaterade skador.

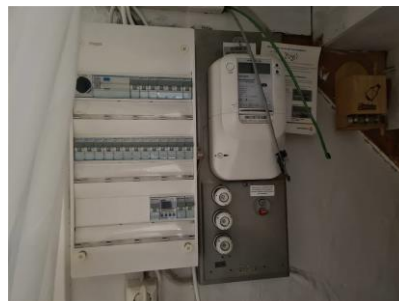
### Källarplan / Allrum

Gruppförteckning över elcentralen saknas.

"Gruppförteckning" är en lista som ska vara placerad vid elcentralen. Den visar vilka säkringar som är anslutna till vilka armaturer, vägguttag och apparater. Den är också till för att underlätta vid felsökning och elarbeten.

Kontakta en elektriker för att upprätta en gruppförteckning som placeras i närheten av elcentralen.

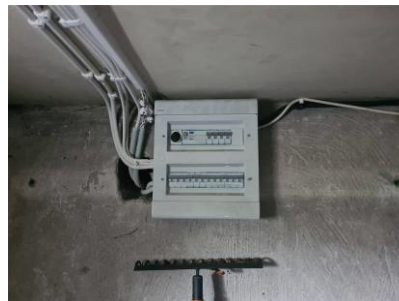
### Källarplan / Förråd/ tidigare garage

Gruppförteckning över elcentralen saknas.

"Gruppförteckning" är en lista som ska vara placerad vid elcentralen. Den visar vilka säkringar som är anslutna till vilka armaturer, vägguttag och apparater. Den är också till för att underlätta vid felsökning och elarbeten.

Kontakta en elektriker för att upprätta en gruppförteckning som placeras i närheten av elcentralen.
