# Besiktningsprotokoll

Anticimex Försäkringsbesiktning i samarbete med Fastighetsbyrån

| Fastighetsbeteckning:<br>Träkumlagottskalks 1:34 | |

| Besiktningsdatum:<br>2022-08-23 | Protokollnummer:<br>67095286 |

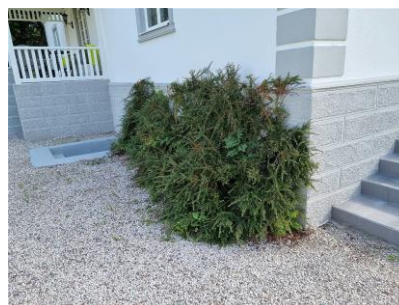
Växter finns i anslutning till grundmur.

När det finns rabatter och växter nära grundmuren finns risk att fukt stannar kvar i väggarna. Detta kan i sin tur orsaka invändiga fuktskador. Växternas rötter kan också skada källargrundmuren och sätta dräneringen ur funktion.

Området närmast huset rekommenderas att vara fritt från växtlighet.

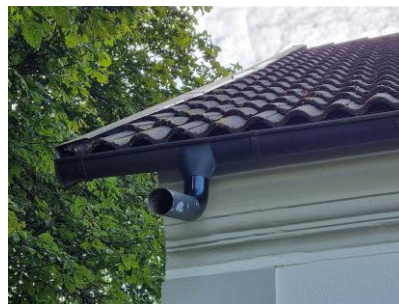
Stuprör saknas.

Eftersom stuprör saknas utsätts fasaden och grunden för ökad fuktbelastning, vilket i sin tur kan leda till fuktskador i bakomliggande konstruktioner.

Montera stuprör och anslut dem till dräneringens markledning.

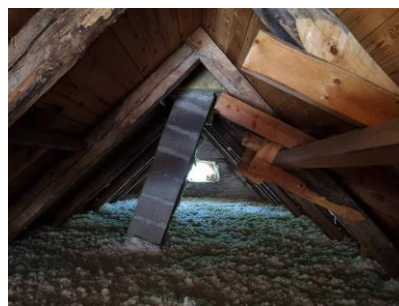
Vid kontroll av vinden uppmättes fuktvärden under kritisk fuktnivå för mikrobiell tillväxt och en normal lukt upplevdes.

Fuktkvoten i underlagstak/takbjälkar uppmättes till 9 %. Risk för mikrobiell tillväxt föreligger om den relativa fuktigheten i den omgivande luften är över 75 % vilket i furuvirke motsvarar en fuktkvot på 17 %. Kritisk fuktkvot för rötsvampstillväxt ligger vid 28 %.

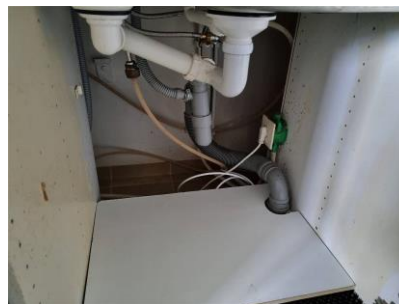
Fuktskydd saknas i diskbänksskåp och under vitvaror.

Utan fuktskydd är det svårt att upptäcka läckage från rörledningar. Vatten kan då tränga in i omkringliggande konstruktioner och orsaka fuktskador.

Upplysning: Fuktskydd (plastmatta) att placera under diskmaskin finns inköpt.

För att upptäcka eventuella läckage, installera ett fuktskydd.

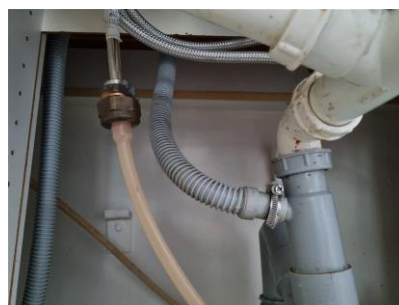
Upphångningsbygel saknas på avloppslang från diskmaskinen.

När upphångningsbygel saknas ökar risken för brott på slangen med läckage som möjlig följd.

För att hindra brott på avloppsslang rekommenderas komplettering av upphångningsbygel.

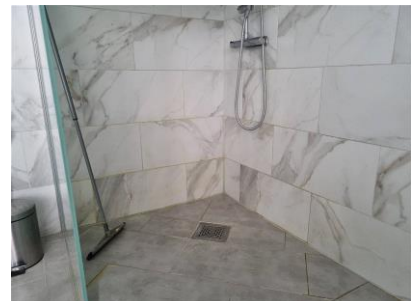
Normala fuktvärden indikerades mot klinker/kakel.

En viss fukt tränger alltid in bakom kakel/klinker via fogarna, detta är helt normalt och innebär inte att tätskiktet/ våtrumsisoleringen under kaklet/klinkern är bristfälligt eller ur funktion.

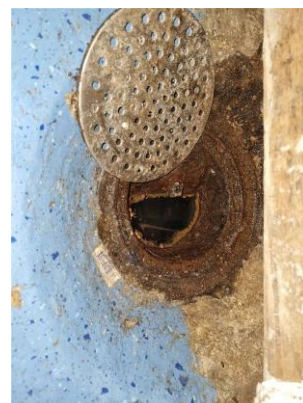
Gjutjärnsbrunnen är rostangripen.

Golvbrunn är i dåligt skick.

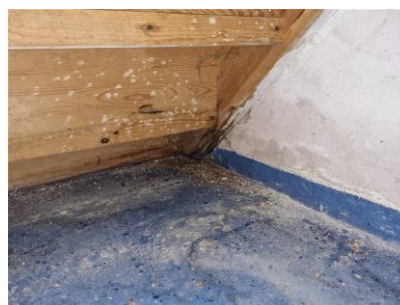
Trädetaljer i kontakt med betonggolvet och källarvägg.

Trädetaljer (trösklar, innervägg mm) kan via kapillärkraft bli fuktiga vilket kan leda till fuktskador. Vid misstanke om detta bör dessa delar bytas ut.

Torrt vid besiktningstillfället och en normal lukt.

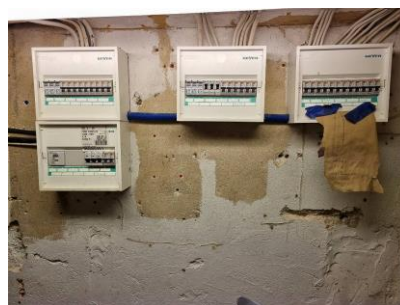
Jordfelsbrytare finns ej för hela elcentralen.

Det finns inget krav att hus byggda före år 2000 ska ha jordfelsbrytare. Jordfelsbrytaren minskar dock risken för personskador och brand orsakade av elanläggningen.

Kontakta en elektriker för kontroll och åtgärd.

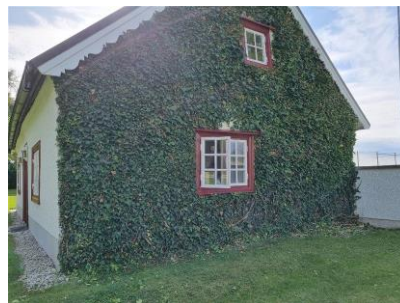
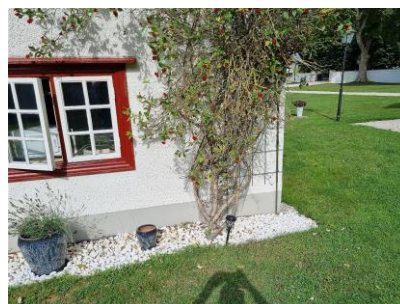
Växter finns i anslutning till byggnaden.

När det finns rabatter och växter nära byggnaden finns risk att fukt stannar kvar i väggarna. Detta kan i sin tur orsaka invändiga fuktskador. Växternas rötter kan också skada grunden och sätta dräneringen ur funktion.

Området närmast huset rekommenderas att vara fritt från växtlighet.

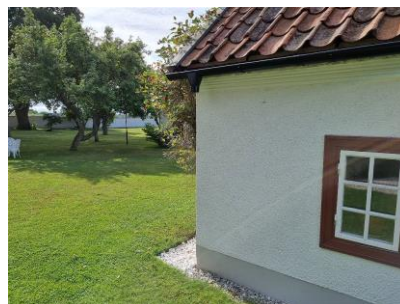
Stuprör saknas alt. avslutas vid hus.

Stuprör som saknas eller avslutas intill huset (ovan mark) medför en ökad fuktbelastning på grunden vilket i sin tur kan leda till fuktrelaterade skador.

Det rekommenderas att montera stuprör och leda bort takvattnet från huset. Alternativt kan vattnet samlas upp och tas tillvara på.

Om huset dräneras kan stuprören kopplas till dräneringens markledning.

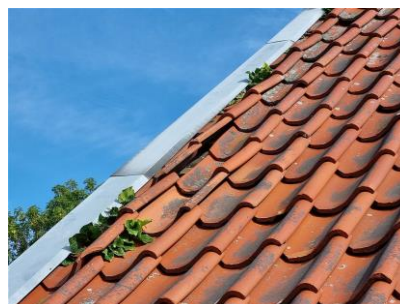
Takpannorna vid vattbrädan har ändrat läge.

Detta medför risk för fuktskador på underliggande konstruktioner.

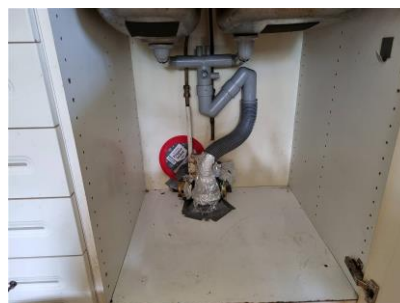
Fuktskydd saknas i diskbänksskåp och under vitvaror.

Utan fuktskydd är det svårt att upptäcka läckage från rörledningar. Vatten kan då tränga in i omkringliggande konstruktioner och orsaka fuktskador.

För att upptäcka eventuella läckage, installera ett fuktskydd.

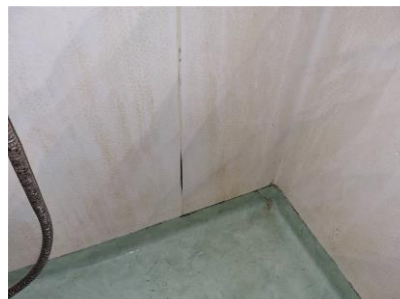
Allvarliga brister finns i utrymmet vilket kan leda till fuktskador i bakomliggande och intilliggande konstruktioner.

- Väggbeklädnaden är otät i skarvar.

Den öppna skarven på väggbeklädnaden medför att vatten kan tränga ner i bakomliggande konstruktioner med fuktskador som följd. Detta kan i sin tur leda till mikrobiella skador (angrepp av mikroorganismer).

- Golvmattan har släppt från underlaget.

Eftersom funktionen, som innebär att ytskiktet/tätskiktet ska vara vattentätt, kan vara nedsatt finns en ökad risk att vatten tränger igenom ytskiktet/tätskiktet med vattenskador i omkringliggande konstruktioner som följd.

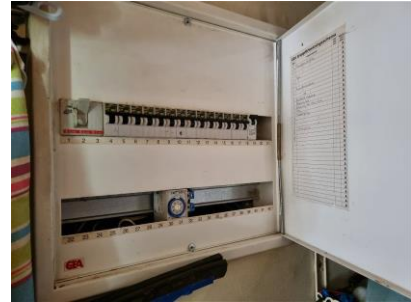
Jordfelsbrytare finns ej.

Det finns inget krav att hus byggda före år 2000 ska ha jordfelsbrytare. Jordfelsbrytaren minskar dock risken för personskador och brand orsakade av elanläggningen.

Kontakta en elektriker för kontroll och åtgärd.

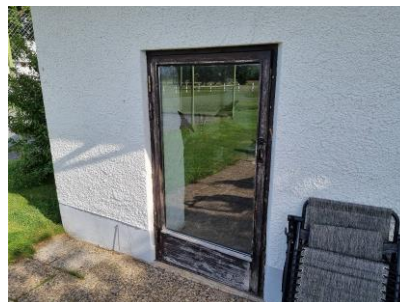
Dörr är i behov av målning/underhåll.

Dörrar där målningsbehov finns riskerar att få fukt- och rötskador på grund av sämre vattenavvisande förmåga.

För att öka livslängden på dörr rekommenderas målning och underhåll.

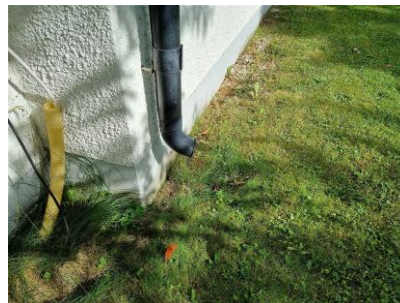
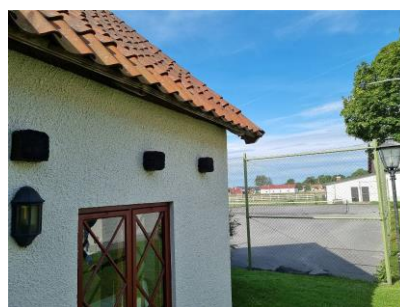
- Hängränna saknas.

När hängrännor saknas utsätts fasad och grund för ökad fuktbelastning, vilket i sin tur kan leda till fuktskador i bakomliggande konstruktioner.

- Stuprör avslutas vid hus.

Stuprör som avslutas intill huset (ovan mark) medför en ökad fuktbelastning på grunden vilket i sin tur kan leda till fuktrelaterade skador.

Det rekommenderas att leda bort takvattnet från huset. Alternativt kan vattnet samlas upp och tas tillvara på.

Om huset dräneras kan stuprören kopplas till dräneringens markledning.

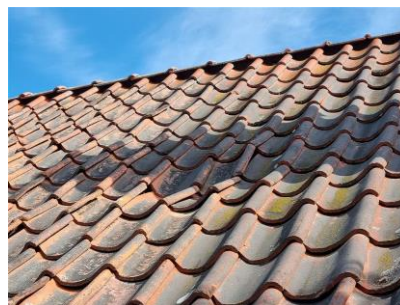
- Yttertaket är äldre.

Takpannor, plåtdetaljer och underlagspapp har enligt vår bedömning en begränsad livslängd. Eftersom husets taktäckning är äldre har det ett minskat motstånd mot vatteninträngning. Detta i sin tur kan leda till fuktskador på träläkt och vidare ner i underliggande konstruktioner.

- Tak är ojämnt och buktigt och tegelpannor har lossnat.

Vi rekommenderar en kontakt med takläggare.

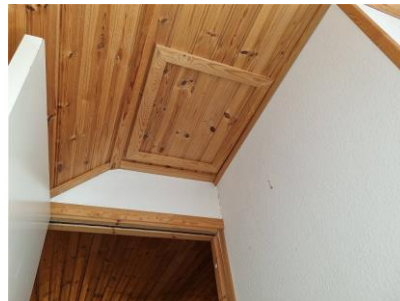
Vindsutrymmet saknar tillträde.

Vindsutrymmet har inte kunnat besiktas eftersom inspektionsluckan är plomberad.

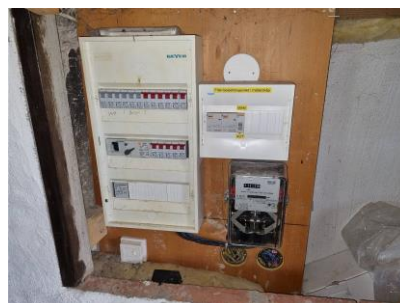
Gruppförteckning över elcentralen saknas.

"Gruppförteckning" är en lista som ska vara placerad vid elcentralen. Den visar vilka säkringar som är anslutna till vilka armaturer, vägguttag och apparater. Den är också till för att underlätta vid felsökning och elarbeten.

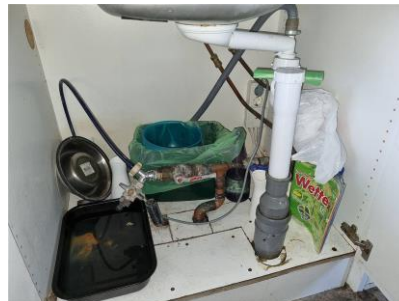
- Anslutningarna i diskbänksskåpet har brister.
- Fuktskydd saknas i diskbänksskåp.
- Upphängningsbygel saknas på avloppslang från diskmaskinen.

Vi rekommenderar att du kontaktar en fackman för kontroll och eventuell åtgärd.

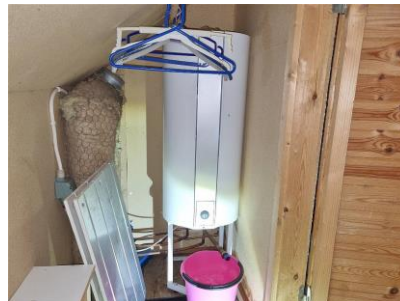
Varmvattenberedaren är olämpligt placerad.

När varmvattenberedaren finns i ett utrymme utan tätskikt ökar risken för fuktrelaterade skador i omkringliggande konstruktioner vid ett läckage.
